Veigård 1, 1823 KNAPSTAD

Tilstandsrapport

Befaringsdato: 24.10.2024

Rapportdato: 07.11.2024

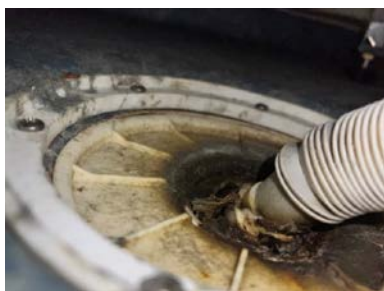
- Over halvparten av forventet brukstid på tettesjikt og sluk er passert, og det er usikkert om tettesjiktet er tilstrekkelig for dagens bruk, som innebærer utstrakt dusjing og vannsøl. For å redusere risikoen for lekkasjer anbefales det å benytte et tett dusjkabinett med avløp til sluket. Det er imidlertid ingen garantier for tettesjiktets tilstand, og tidspunktet for nødvendig utskifting er usikkert.

- Sluket må sjekkes og rengjøres jevnlig.
- Overvåk tilstanden jevnlig. For å få tilstandsgrad 0 eller 1 må tettesjiktet skiftes ut, men tidspunktet for når dette er nødvendig er vanskelig å si noe om.

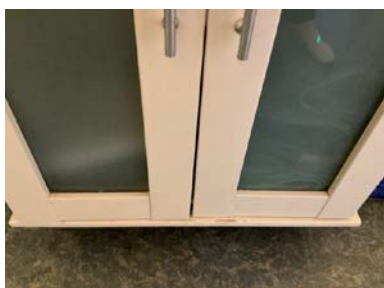
2. ETASJE > BAD

TG 2 Sanitærutstyr og innredning

- Det er påvist skader på innredning.

- Det er påvist svellinger i baderomsinnredningen på de utvendige overflatene, selv om det ikke er tegn til fuktighet. Dette kan være et resultat av slitasje eller mindre eksponering for fukt over tid, men det er foreløpig ingen indikasjon på større fuktproblemer.

- Krakkelering/riss i vask.

- Selv om det er svellinger på baderomsinnredningen, er det ikke behov for utbedring, da det ikke er tegn til fuktighet. Svellingen er kosmetisk og påvirker ikke funksjonen. Over tid kan svellingen øke hvis innredningen blir eksponert for mer fukt, men det er ingen umiddelbar risiko for skader eller funksjonssvikt.

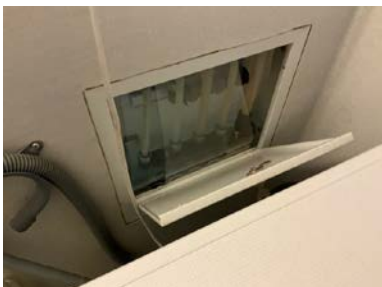
- Rørkurser på rør-i-rør system bør merkes.

- Rørkursene på rør-i-rør-systemet bør merkes tydelig. Uten merking kan det bli vanskelig å identifisere riktig kurs ved lekkasjer eller vedlikehold, noe som kan føre til forsinkelser og mulig skade.
