Sentrumsleilighet  
med flott utsikt!

Flendalsvegen

1 B / 2420

# Tilstandsrapport

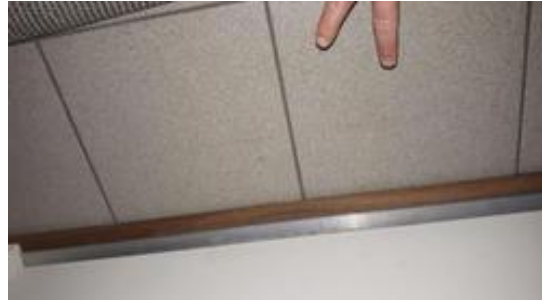
TG 2

Laminatgulv fra 2020 og 2022 i alle rom unntatt vindfang, bad og bod. Fliser i vindfang fra byggeåret, og belegg på bad og bod fra 2021.

- Det er påvist skader på overflater.

Flere fliser i vindfanget er løse, dels manglende fugemasse. Enkelte fliser med bruddskader.

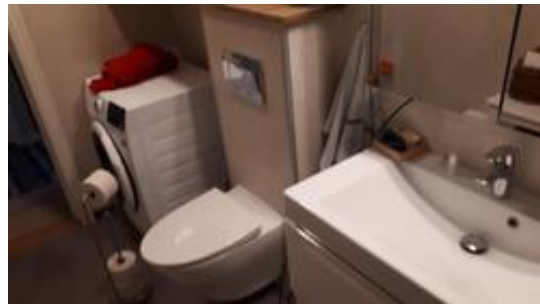
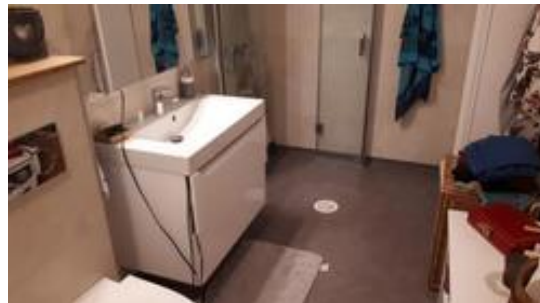
Badet er rehabilitert 2020/21 av fagmann, framlagt sjekkliste og egenkontrollskjema vedr veggpaneler. Badet fremstår som oppført etter byggeforskrifter fra TEK17.

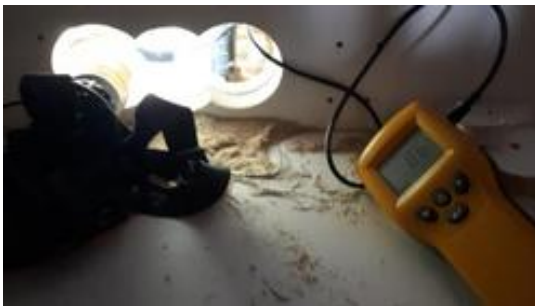
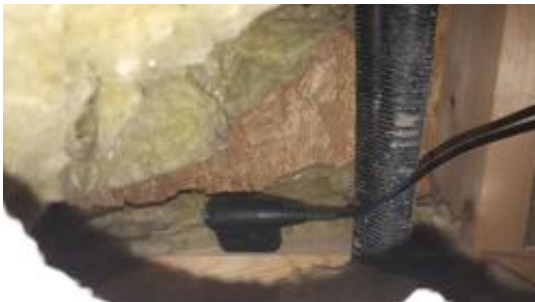
TG 1

Hulltaking foretatt på kjøkken mot dusjsone. Ingen tegn til fuktproblematikk ved veggkonstruksjonen.

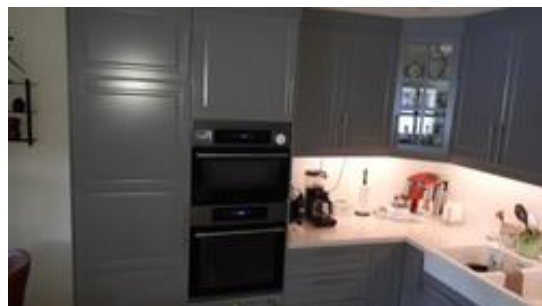
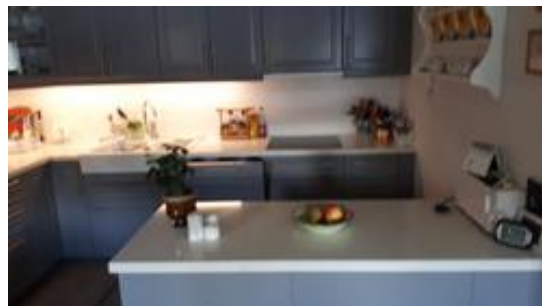
TG 1

Kjøkken opplyst fra 2018. Innredning med laminerte fronter og skrog. Stein benkeplater. Veggflater over kjøkkenbenk med kitchenboards, overgang med mykfuge. Oppvaskkummer i porselen. Integrerte hvitevarer med induksjonstopp, stekeovn, microovn opplyst med steke funksjon, oppvaskmaskin og kjøleskap. Ventilator med avkast over tak. Kjøkken med lekkasjevakt.
