Kornsilovegen 39, 2316 HAMAR

**HAMAR VEST**

## 6. Hovedrapport

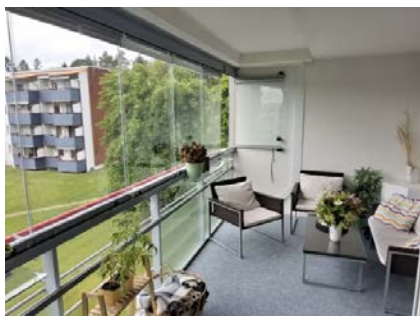
### 6.1 Balkong, terrasse, platting

Innglasset balkong.

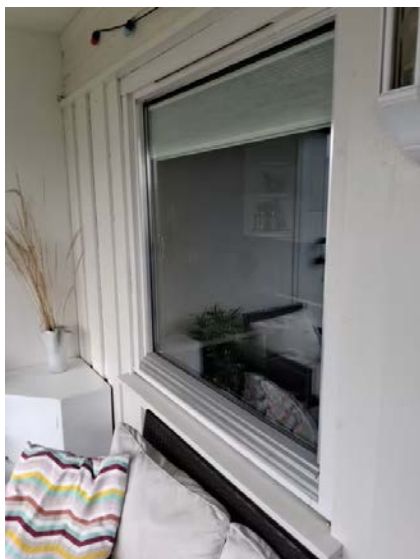
### 6.2 Vinduer og dører

Leiligheten har vinduer med to-lags glass.

| Er det ved stikkprøver registrert avvik ved åpne/lukkemekanismen? | Ja |

Justeringer/smøring anbefales.

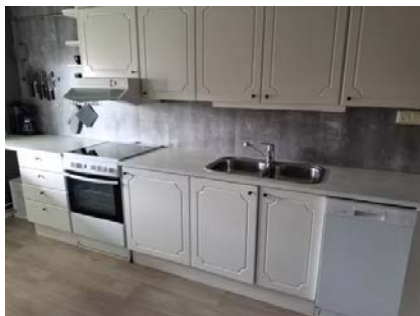
## 6.4 Kjøkken

Oversiktsbilde kjøkken.

Profilert kjøkkeninnredning fra 1990-tallet. Benkeplate av laminat. Opplegg for frittstående komfyr, oppvaskmaskin og kjøleskap med fryser. Gulvflater belagt med klikkvinyll. Vegg og himlingsflater i malte flater. Laminert plate mellom kjøkkenbenk og overskap.

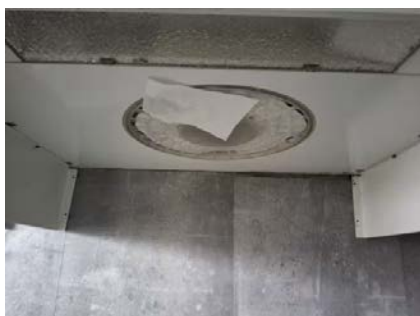
Avtrekkseffekten er testet med papir.

Kjøkkenventilatoren er testet med papir og det registreres sug i kanalen.

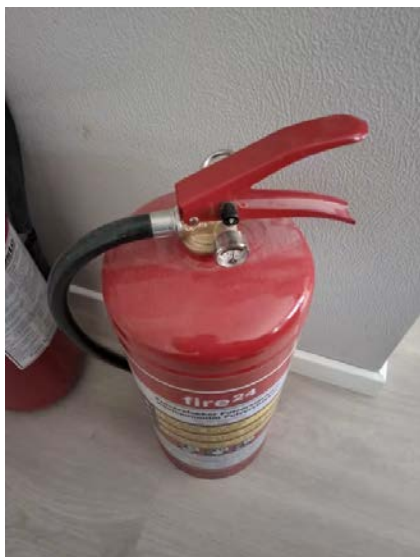
## 6.5 Lovlighet

Brannslukningsapparat er plassert på soverom.

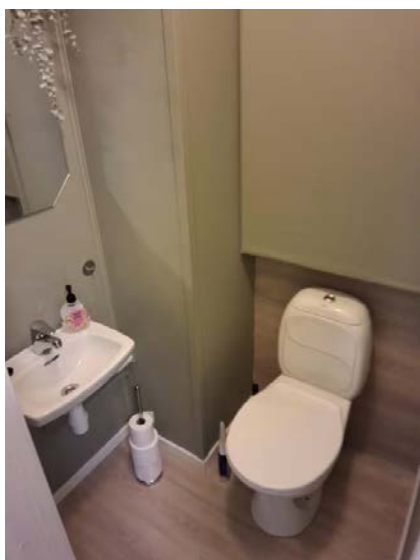
## 6.6 Toalettrom

Oversiktsbilde toalettrom.

| Gulvflater belagt med laminat. Malte veggflater. Malte flater i himling. Vegghengt servant med ett-greps armatur. Gulvstående toalett. Varmtvannsbereider plassert på hylle bak toalett. | |

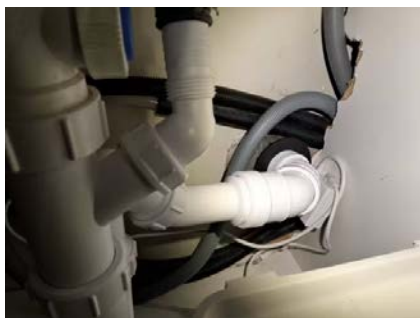
## 6.7 Avløpsrør

Synlige avløpsrør av plast og støpejern i leiligheten.

| På grunn av sen avrenning fra tappested anbefales en kontroll / utbedring av rørlegger. Det ble ikke registrert behov for øvrige tiltak, men med tanke på alder kan skader plutselig oppstå på avløpsrør av eldre årgang. Ved eventuelle oppgraderinger av kjøkken vil det være hensiktsmessig å skifte avløpsrør. | |

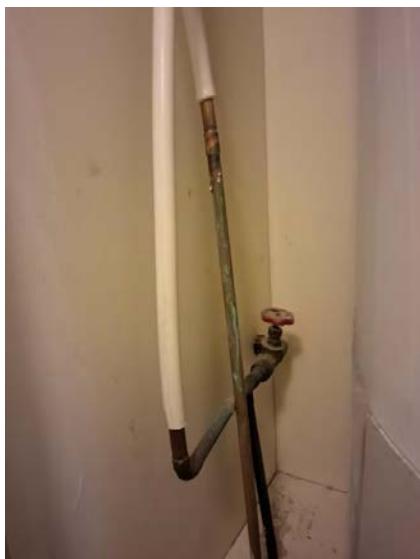
## 6.8 Vannledninger

Hovedstoppekran er plassert i kasse bak toalett.

Deler av vannrørene er fra byggeåret, og har nådd en alder som tilsier at skader / lekkasjer kan oppstå. Innvendig stoppekran er ikke funksjonstestet grunnet høy alder/tilstand. Konsekvens er usikker restlevetid/funksjon.

Det ble ikke registrert behov for tiltak, men med tanke på alder kan skader plutselig oppstå på vannrør av eldre årgang. Ved eventuelle oppgraderinger av våtrom/kjøkken vil det være hensiktsmessig å skifte vannrør og hovedstoppekran.

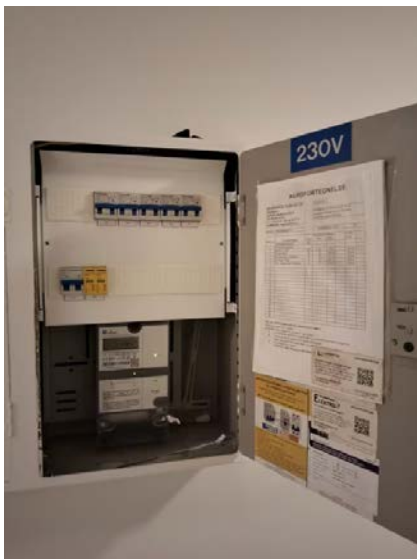
## 6.9 Elektrisk

Sikringsskap er plassert i felles gang.

Det er gjennomført en elkontroll datert 30.11.2021 uten avvik eller dokumentert rettet avvik. Valg av tilstandsgrad er satt med bakgrunn i at det er gjennomført kontroll / tilsyn uten avvik eller rettet avvik. Anlegget er utover dette ikke vurdert av bygningsakkyndig.

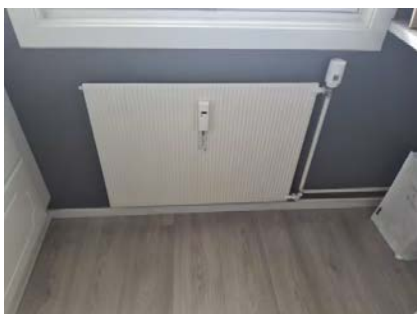
## 6.10 Vannbåren varme

Leiligheten er oppvarmet med radiatorer tilkoblet felles fjernvarme.

Radiatorer (med tilhørende røropplegg) er vurdert til å ha en alder som tilsier at anbefalt brukstid er passert. Konsekvens er usikker restlevetid. Normalt sett vil vedlikeholds- og utbedringskostnader tilfalle sameiet/borettslaget, men om dette er tilfelle er ikke undersøkt i denne rapporten. Det er ikke behov for utbedringstiltak siden anlegget fungerer i dag, men ut ifra alder kan skader plutselig oppstå på eldre anlegg.

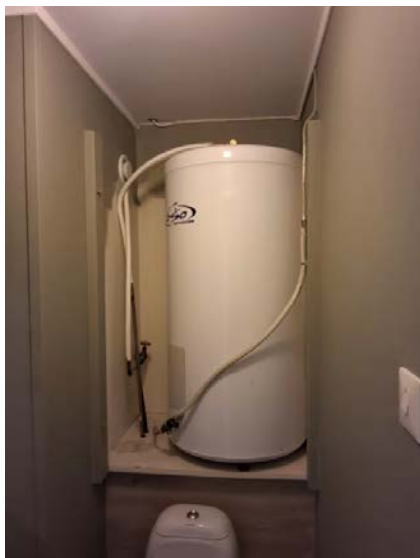
**6.11 Varmtvannsbereder**

Varmtvannsbereder er plassert i toalettrom.

Varmtvannsbereder er plassert i rom uten sluk/overløp eller annen sikring mot fuktskader. Konsekvens kan være at det oppstår fuktskader hvis lekkasje fra varmtvannsbereder skulle oppstå. Berederen er over 20 år og har derfor usikker restlevetid.

En utskifting av bereder som følge av oppnådd alder (over 20 år) er påregnelig. Automatiak vannstoppeventil med fuktsensor ved bereder anbefales etablert.

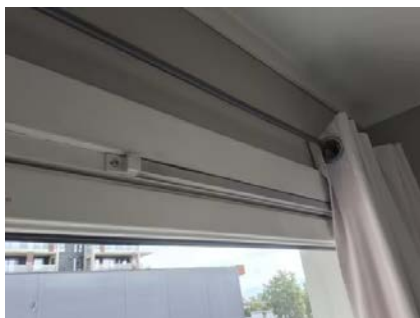
**6.12 Ventilasjon**

Naturlig tilluft via spalteventiler i vinduer.

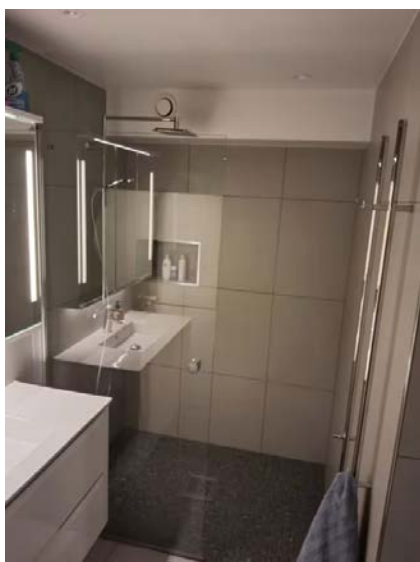
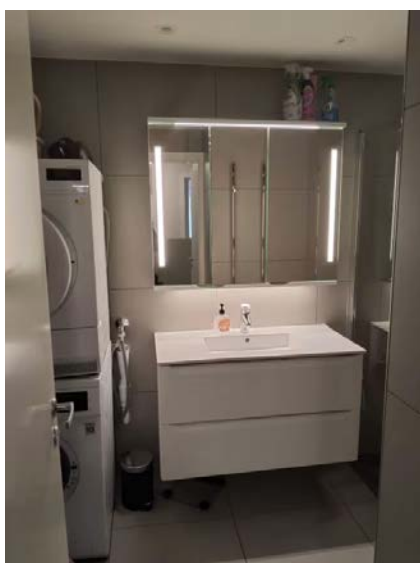
## 6.13 Våtrom

Oversiktsbilde bad.

Oversiktsbilde bad

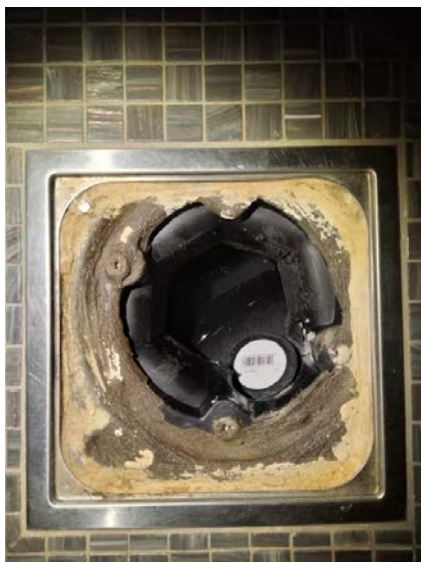
Eldre sluk på bad.

Klemring og membran er ikke synlig på denne type sluk/ utførelse. Selv om det er gjort oppgraderinger på våtrommet, er sluket ikke skiftet. Erfaringsmessig er dette en løsning som medfører økt fare for lekkasje/utettheter rundt sluket. TG2 er valgt for å belyse risiko, selv om synlige skader ikke er observert.

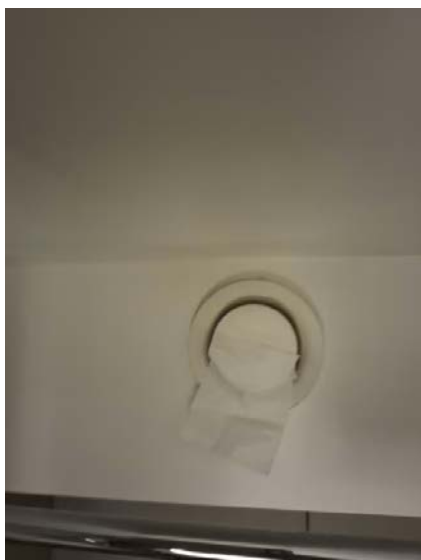
Avtrekkseffekt er testet med papir.

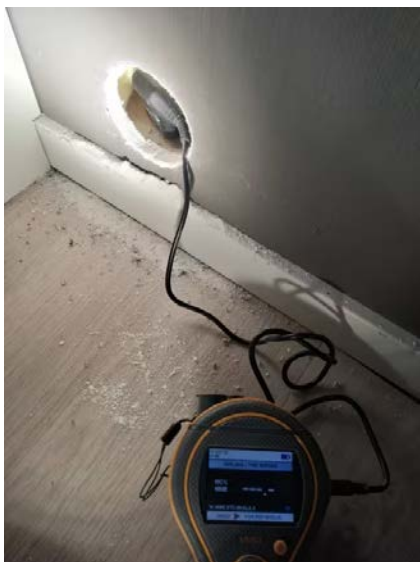
Det er foretatt hulltaking med 73 mm hullbor fra tilstøtende kjøkken. Undersøkelsen viser ingen tegn til skader eller fukt i konstruksjonen. Piggmåling: under 6 vektprosent.

Bilde fra fuktmåling i veggkonstruksjon tilstøtende våtsone.

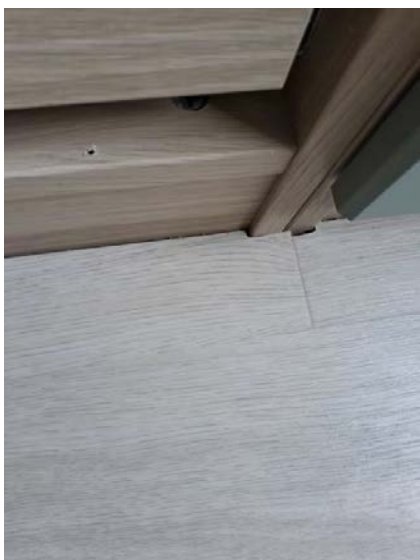
## 6.14 Øvrig: Innvendige overflater

Gulv er avsluttet mot garderobeinnredning.
