Prestbergvegen 1H, 2120 SAGSTUA

**Moderne og velholdt 2- roms i  
2. etasje - Sentralt i landlige  
omgivelser**

# Tilstandsrapport

## BOLIGBYGG MED FLERE BOENHETER

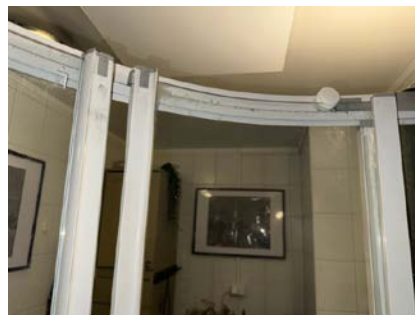
- Det er påvist andre avvik:

- Det må foretas tiltak for å lukke avviket.

Dusjveggene bør utbedres eller skiftes ut slik at de tetter tilfredsstillende.

Dersom dette ikke utbedres, er det økt risiko for vannlekkasjer og fuktskader på omkringliggende konstruksjoner.

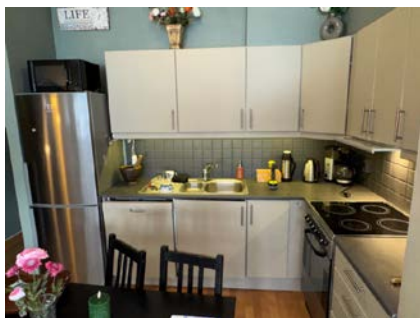
- Det er påvist andre avvik:

Slitte hengsler og løse håndtak bør utbedres, og skjeve dører justeres for å sikre funksjonalitet og forhindre ytterligere slitasje eller skade på innredningen.

Dersom tiltak ikke gjennomføres, kan det føre til redusert brukervennlighet og økt behov for mer omfattende reparasjoner over tid. Eier opplyser at hengsler og håndtak er utbedret etter min befaring. Forholdet er ikke kontrollert av undertegnede i etterkant.

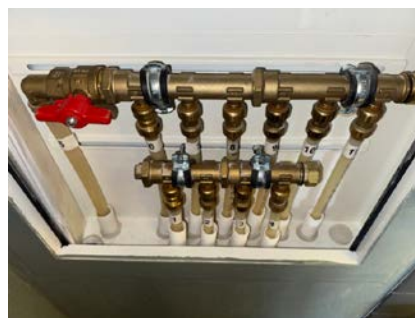
#### ! TG 1 Vannledninger

Innvendige vannledninger er av plast (rør i rør). Det er besiktiget i rørskap.
