**Lys og moderne 3-roms leilighet i  
3. etg. med en perfekt planløsning  
og herlig balkong. Supersentralt!**

# Tilstandsrapport

Rune Kristiansen Takst AS  
Chr. Michelsens gt. 10. 3. etg. oppdrag nr 1425

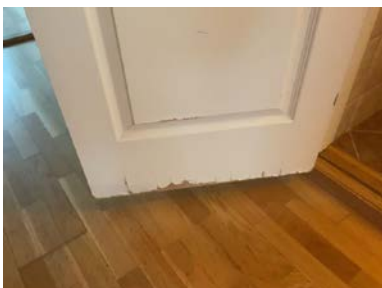
Dør til bad har skader og slitasje.

Disse dørene er også noe trege ved åpning/lukking.

Skade på dør til bad.

Konsekvens: Dørene bør vurderes byttet.

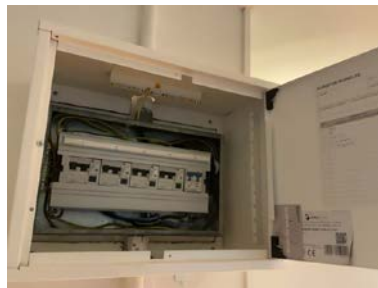
Sikringskap.
