**Bisjord Terrasse - Fin 3-roms
selveierleilighet med stor terrasse,
gode solforhold og fritt utsyn.
Garasje.**

Leilighet
 Kollenlia 29, 3261 LARVIK
 LARVIK kommune
 gnr. 1018, bnr. 26, snr. 57

Befaringsdato: 03.03.2025 Rapportdato: 12.03.2025 Oppdragsnr.: 19959-2164 Referansenummer: ZL1601

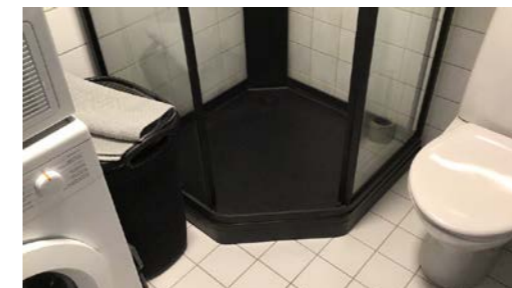
- Det er mulighet for at det kan forekomme vannlekkasje på våtrommet hvor vann ikke vil gå til sluk.
- Det er påvist at høydeforskjell fra topp slukrist til gulv/synlig topp membran ved dørterskel er mindre enn 25 mm.
- Det er påvist avvik i fallforhold til sluk i forhold til krav i forskrift på byggetidspunktet.
- Det er påvist andre avvik:

- Det bør etableres avrenning inn til sluk for hele våtrommet.
- Det må foretas tiltak for å lukke avviket.
- Det må foretas utbedring av fallforhold.

- Overvåk tilstanden jevnlig. For å få tilstandsgrad 0 eller 1 må tettesjiktet skiftes ut, men tidspunktet for når dette er nødvendig er vanskelig å si noe om.
- Sluket må sjekkes og rengjøres jevnlig.
- Det må gjøres nærmere undersøkelser.

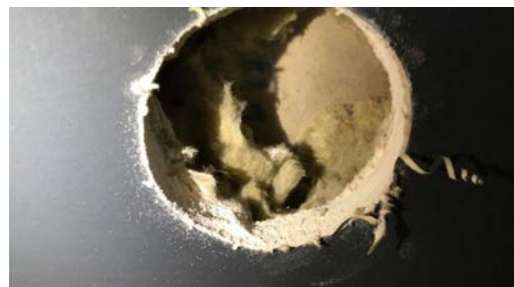
synlig plastfolie

Det er utført hulltaking på soverom og det ble observert at det er montert plastfolie på vegg mot bad. Dette er feil plassering og montering av plastfolie ihht. type konstruksjon. Det ble ikke observert fukt i konstruksjonen eller på overflater v/bruk av fuktmåler på befaringen.

- Hulltaking er foretatt og det er påvist avvik i konstruksjonen.
- Det er i hulltakingen påvist feil utførelse av konstruksjonen. Ingen skade konstatert.

- Det må foretas tiltak for å lukke avviket.

Kostnadsestimat: Ingen umiddelbar kostnad
