Langbergan 19, 8618 MO | RANA

**NY PRIS! Moderne enebolig i rekke

## TOMANNSBOLIG I BORETTSLAG

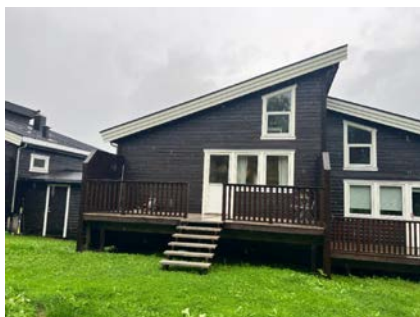
## TG 1 Balkonger, terrasser og rom under balkonger

Altan på ca 15m<sup>2</sup> av impregnerte materialer. Rekkverk av stående spiler.  
Terrasse på baksiden på ca 13m<sup>2</sup> av impregnerte materialer.

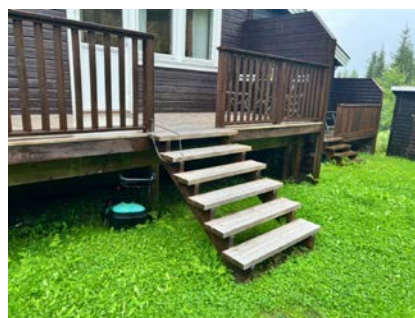
## TG 3 Utvendige trapper

Utvendig trapp mellom terrasse og hage av impregnerte materialer.

- Rekkverk må monteres for å lukke avviket.

Kostnadsestimat: 10 000 - 50 000

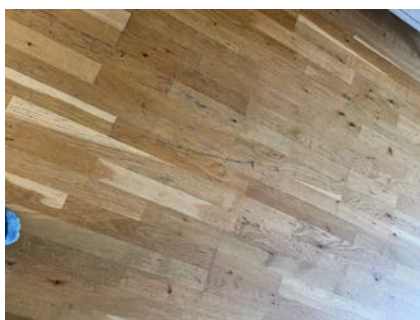
## ! TG 1 Etasjeskille/gulv mot grunn

Etasjeskiller i tre. Betonggulv i underetasjen.  
Største planavvik ble målt til 8mm gjennom hele stuerommet.

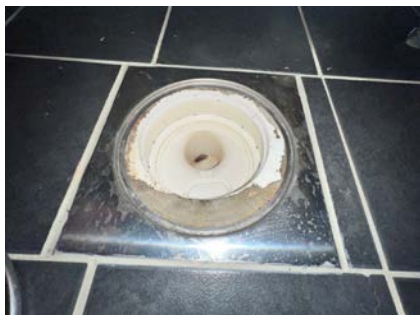
- Det er viktig å merke seg at levetiden til en membran varierer basert på kvalitet, installasjon og bruk. Eldre membraner kan bli sprø og sprekke opp, noe som fører til at de mister sin vanntettende funksjon. Dette kan resultere i vannlekkasjer gjennom vegger og gulv og fuktskader.

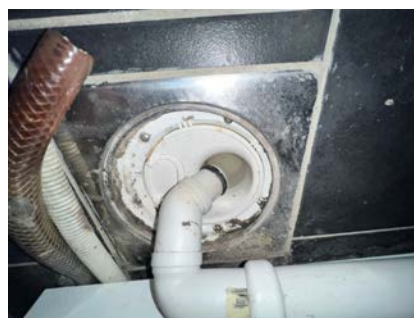
- Overvåk konstruksjonen jevnlig. For å få tilstandsgrad 0 eller 1 må løsningen utbedres, men tidspunktet for når dette er nødvendig er vanskelig å si noe om.
- Det må foretas utbedring for å unngå fuktskader i konstruksjonen.

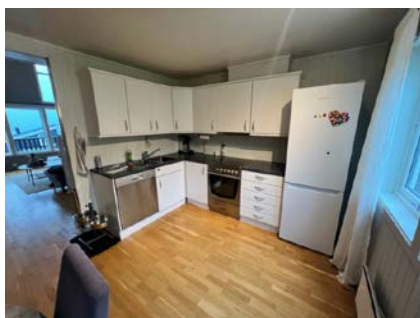
#### TG 1 Avtrekk

Det er kjøkkenventilator med avtrekk ut.
