Halvor Flodens veg 1, 2407 ELVERUM

**Meget flott enebolig vesentlig oppgradert i 2025! Innholdsrik bolig med 2 kjøkken, 6 soverom og 3 bad. Dobbeltgarasje!**

# Tilstandsrapport

## ENEBOLIG

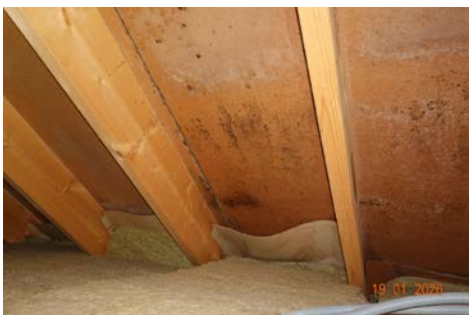
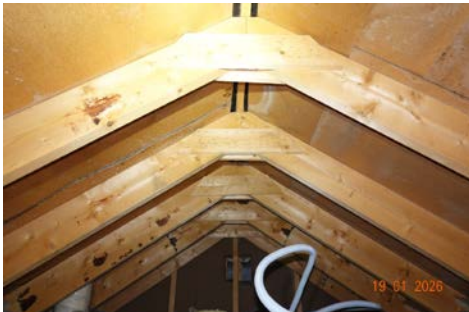
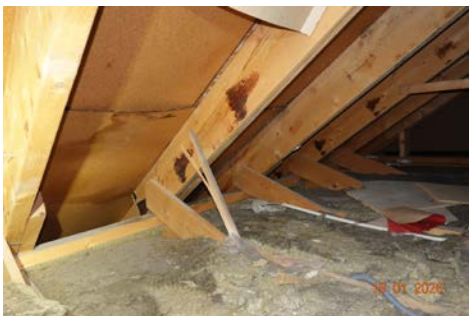
Enkelte fuktskjolder i undertak på rafteloft. Anbefaler ytterligere undersøkelser når snøen blir borte. Sannsynligvis etter tidligere fuktproblematikk.

Dersom tiltak ikke iverksettes, er det risiko for ytterligere soppevekst, redusert inneklimate og mulig skade på takkonstruksjonen.

Påse god gjennomlufting på loft.

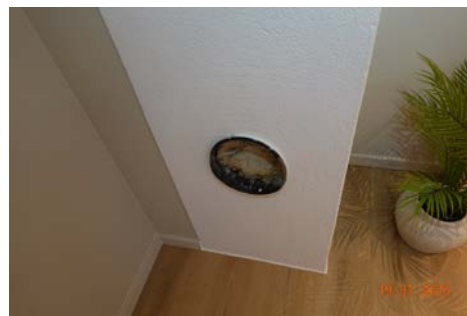
### ! TG 1 Rom Under Terreng

Støpt gulv i kjeller. Pålagt fuktsperre og støpt nytt gulv i kjeller.  
Kjelleryttervegger av murte lettklinkerblokker.  
Alle kjeller vegger er utforet og kledd.  
Innvendige vegger er påforet og isolert med mineralull.  
Påforede kjelleryttervegger er en risikokonstruksjon, da underliggende konstruksjonen ikke er tilgjengelig, kan skjule fukt, sprekker og diverse skader.  
Har erfaringsmessig hyppigere risiko for fuktskader.  
Hulltaking er foretatt, uten å påvise unormale forhold.

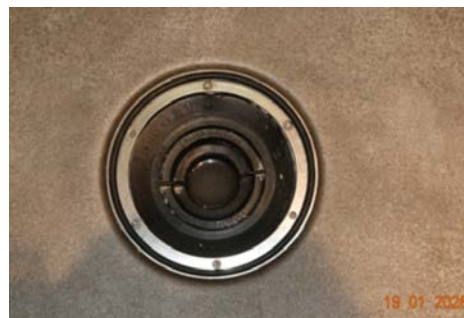
### KJELLER > BAD/VASKEROM

## 1 TO 1 Sluk, membran og tettesjikt

Plastsluk.  
Synlig våtromsbelegg under klemring.

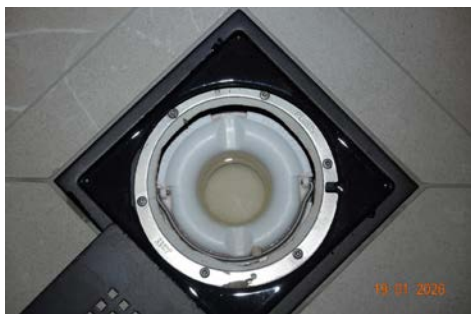
## 1.ETASJE > BAD

Plastsluk.

Synlig banemembran under klemring.

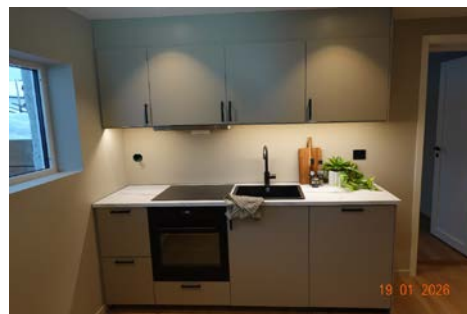
### KJELLER > STUE/KJØKKEN

### 1 TG 1 Overflater og innredning

IKEA innredning fra 2025. Utført av: egeninnsats.  
Kjøkkeninnredning med laminert benkeplate, overskap, skuffer, glatte fronter, opplegg for oppvaskmaskin, ettgreps blandebatteri og kompositt kum.  
Integrert koketopp, stekeovn og oppvaskmaskin.  
Montert komfyrvakt over koketopp.  
Montert lekkasjestopper under kjøkkenbenk.

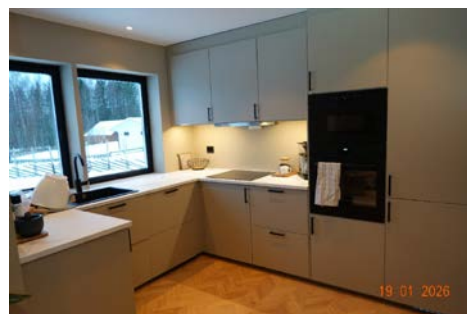
### 1. ETASJE > STUE/KJØKKEN

### 1 TG 1 Overflater og innredning

IKEA innredning fra 2025. Utført av: egeninnsats.  
Kjøkkeninnredning med laminert benkeplate, overskap, ettgreps blandebatteri, skuffer, glatte fronter, opplegg for oppvaskmaskin og kompositt kum.  
Integrert kjø, frys, koketopp, micro, stekeovn og oppvaskmaskin.  
Montert komfyrvakt over koketopp.  
Montert lekkasjestopper under kjøkkenbenk.

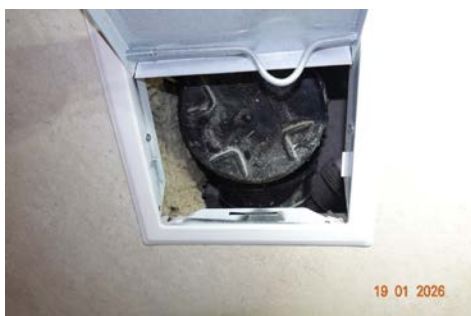
## ! TG 1 Ventilasjon

Ventilasjon gjennom vegg og vinduventiler.

Boligen varmes opp med varmepumpe luft- luft og varme i flere gulv.  
Nyere varmepumpe. Montert av faglært.  
Varmekabler i gulv i kjeller.  
Varmekabler i baderomsgulv i 1.etasje og baderomsgulv i 2.etasje.

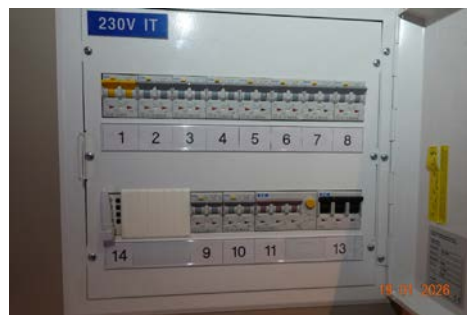
## Inntak og sikringsskap

10. Er det tegn på at kabelinnføringer og hull i inntak og sikringsskap ikke er tette, så langt dette er mulig å sjekke uten å fjerne kapslinger?  
**Nei**
11. Finnes det kursfortegnelse, og er den i samsvar med antall sikringer?  
**Ja**
12. Foreta en helhetsvurdering av det elektriske anlegget, dets alder, allmenne tilstand og fare for liv og helse. Bør det elektriske anlegget ha en utvidet el-kontroll?  
**Nei**
