Fåmyrsrøet 19, 2030 NANNESTAD

**Stor, nyere familiebolig over 3 plan. Underetasje med egen inngang og hybeldel. 5/6 soverom og 4 bad. Garasje. Utsikt!**

#### Boligens tekniske tilstand:

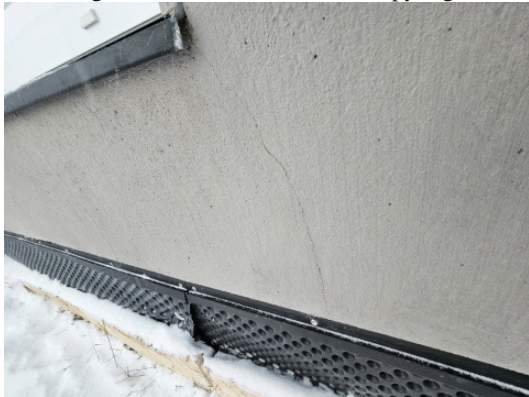
**1. Grunn og fundamenter****TG 1** 1.1 Byggegrunn, fundamenter, grunnmur, drenering og sikring mot vann og fuktighet

Det er påvist riss, sprekker eller skader på grunnmuren.

Grunnmur fremstår i normalt god stand, men det er små svinnsprekker og riss i grunnmur på gavlside. Det antatts at dette er kun på overfaleten. TG2

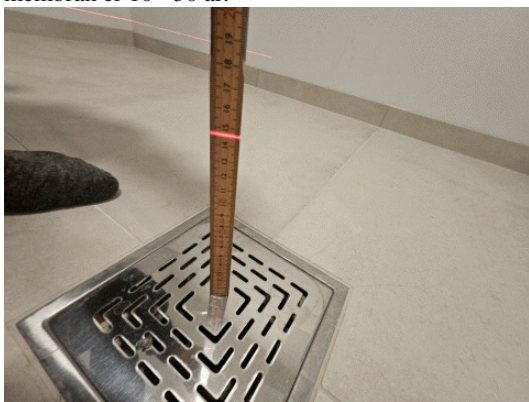
#### TG 2 7.2.3 Membran, tettesjiktet og sluk

Det er ingen synlig mansjett under klemring i sluk og det er sprekker i sluket, TG2

Beskrivelse Takstmann fant små sprekker i sluket på vaskerom og bad 4 (Utleiedelen)  
Dette er utbedret lokalt med fuktsperre i henhold til Sintef byggforsk. Bilder av utbedringen, type membran og datablad er sendt til takstmann.

Hjemmelshaver opplyser at sprekke har blitt utbedret lokalt i.h.t til krav for utbedringer. Derfor sette det kun tilstandgrad TG2 for at det ikke er synlig mansjett i sluket. Ytterligere undersøkelser må gjøres.
