# Idyllisk, solrikt og usjenert i vakker natur! Hytte med nydelig utsikt til store fjellområder.

Befaringsdato: 01.07.2024

# Tilstandsrapport

## FRITIDSBOLIG

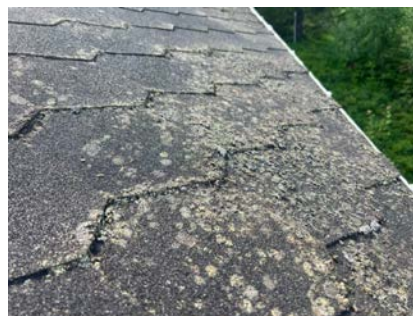
Slitasje med mosedannelse der forventet levetid er oppbrukt

- Tidspunkt for utskiftning av undertak nærmer seg.
- Tidspunkt for utskiftning av takteking nærmer seg.

**Kostnadsestimat: 50 000 - 100 000**

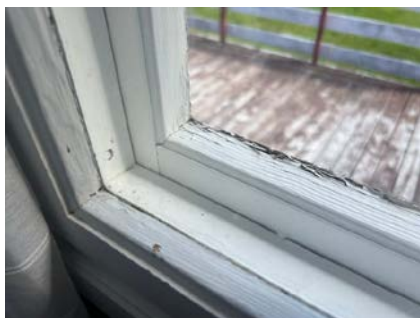
- Det er påvist andre avvik:

Slitasje på vinduer

- Det må foretas tiltak for å lukke avviket.

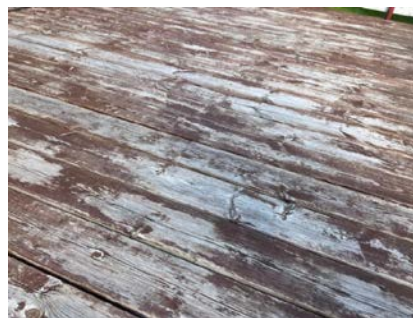
Vedlikeholdsbehov

Må foretas tiltak for å lukke avvik.

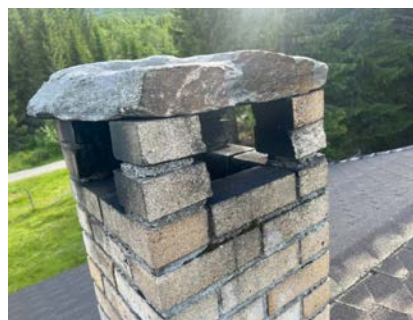
Rust på sotluke.

Brennbart materiale er plassert nær pipe

Toppelle og hjørnestein er løs

Må foretas tiltak for å lukke avvik.

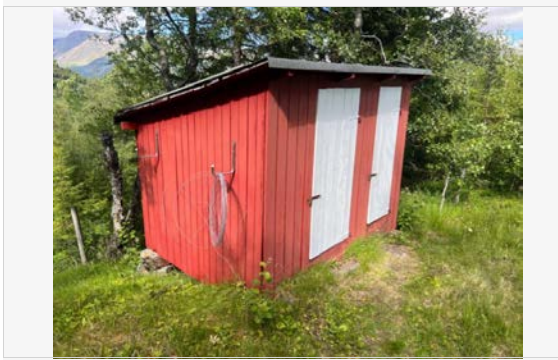
### Utedo/vedskjul

Vedlikeholdsbehov med slitasje på tekking. Råte i yttervegg der denne ligger nært terreng på overside og er fuktutsatt.
