**Salgsobjekt:** Fritidseiendom  
**Eierform:** Eiet  
**Byggeår:** 1969  
**BRA-i/BRA Total:** 38/50 m<sup>2</sup>  
**Tomtstr.:** 948.4 m<sup>2</sup>  
**Soverom:** 2  
**Gnr./bnr.** Gnr. 23, bnr. 40

# Idyllisk, solrikt og usjenert i vakker natur! Hytte med nydelig utsikt til store fjellområder.

Befaringsdato: 01.07.2024

Rapportdato: 30.07.2024

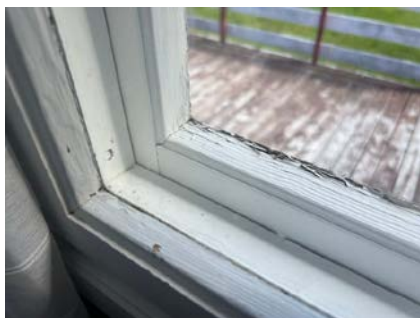
- Det er påvist andre avvik:

Slitasje på vinduer

- Det må foretas tiltak for å lukke avviket.

**Kostnadsestimat: 50 000 - 100 000**

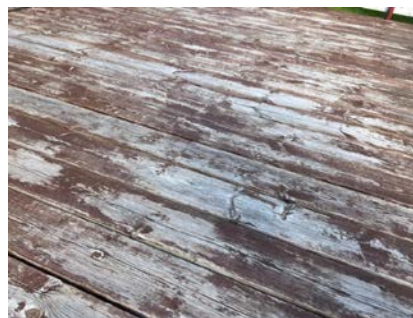
Vedlikeholdsbehov

Må foretas tiltak for å lukke avvik.

**Kostnadsestimat: 10 000 - 50 000**
