Åsland 15, 1860 TRØGSTAD

Sjarmerende enebolig med solrik og barnevennlig beliggenhet. Frittstående garasje. Kort gangavstand til sentrum.

Tilstandsrapport

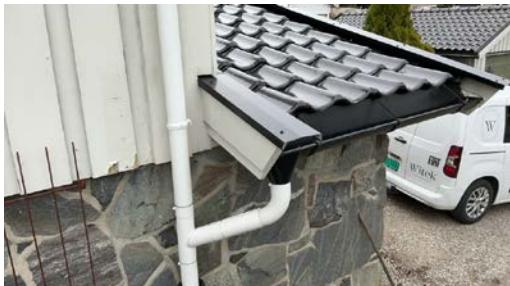
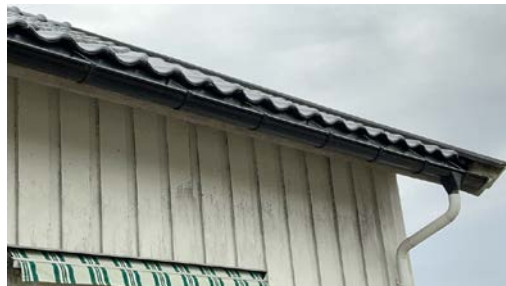
TG 2 Veggkonstruksjon

Avvik: Det er ingen eller liten lufting i nedre kant av kledning mot grunnmur. Det er værslitt/oppsprukket trevirke/trepaneler.

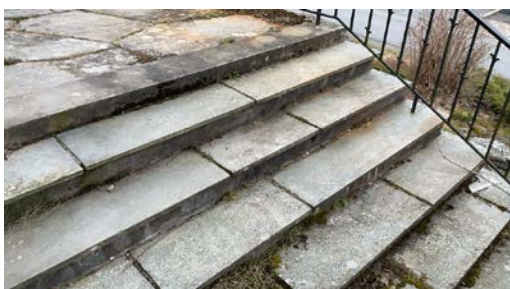
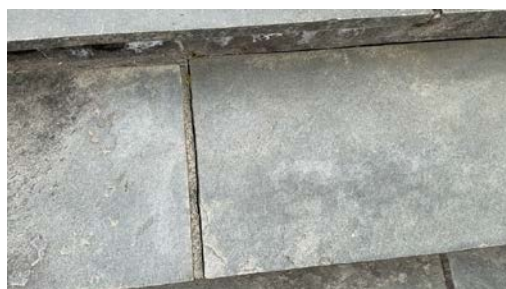
- Betongtrapp har mindre sprekker/skader

- Påviste skader må utbedres.

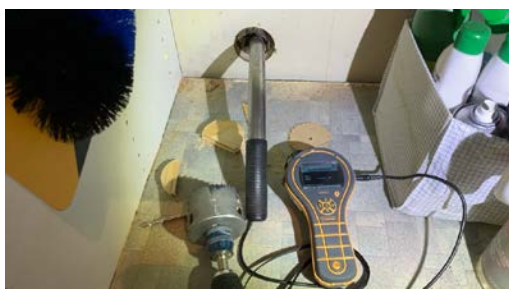
KJELLER > VASKEROM

Med bakgrunn i at badet er av eldre dato og har sluk fra byggeår må badet påregnes oppgradert i tiden som kommer, dette med bakgrunn i at eldre rustne sluk uten klemring erfaringsmessig er mer utsatt for lekkasjer i overgang membran til sluk, i tillegg til at sluket i seg selv er over forventet levealder.

- Våtrommet må totalrenoveres. Alle forhold med tettesjikt, våtsone, sluk m.m. må dokumenteres.
- Manglende oppgradering av våtrommet medfører høy risiko for at konstruksjonene ikke vil tåle vanlig bruk av vann eller lekkasjer. Dette kan føre til fuktskader på tilstøtende konstruksjoner.
