Nedre Evangsgutua 3, 2850 LENA

**Innbydende halvpart av
tomannsbolig med sentral
beliggenhet på Lena - 3 soverom
- 2 bad - garasje - turmuligheter.**

Befaringsdato: 26.11.2024

Rapportdato: 29.11.2024

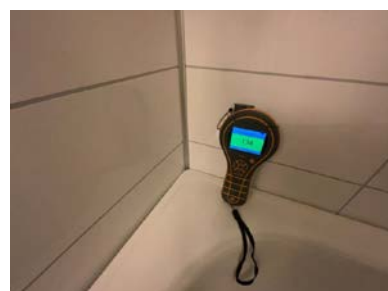
LOFT > BAD

Våtrom > Loft > Bad > Overflater vegger og himling:
Vurdering av avvik:
• Det er avvik:
Plater i hjørner er ikke tilfredsstillende tett med fugemasse/silikon.

I himling er: Himlingsplater. Det dusjes direkte på vegg, noe som gir økt belastning på konstruksjonene. Ved enkle fuktsøk registrerte jeg ingen unormale verdier.

- Tiltak:

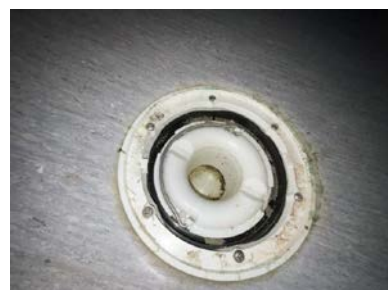
TG 1 Sluk, membran og tettesjikt

Plastsluk.

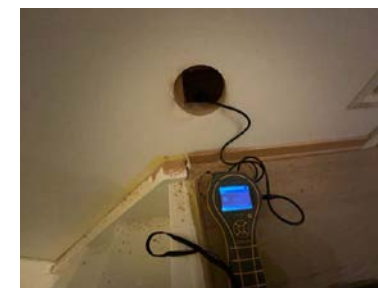
1. ETASJE > BAD

Våtrom > 1. etasje > Bad > Overflater vegger og himling:
Vurdering av avvik:
• Det er avvik:
Det er registrert liten glippe i plateskjøt i dusj. Det er montert håndtak i dusj, disse forutsettes fagmessig montert. Ved evt. demontering vil det bli hull.

Det dusjes direkte på gulv/vegg, noe som gir økt belastning på konstruksjonene. Ved enkle fuktsøk registrerte jeg ingen unormale verdier.

• Tiltak:

Anbefales ytterligere undersøkt, og det kan være påregnelig med tiltak.

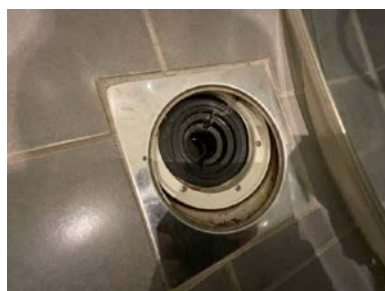
1 TG 1 Sluk, membran og tettesjikt

Plastsluk.

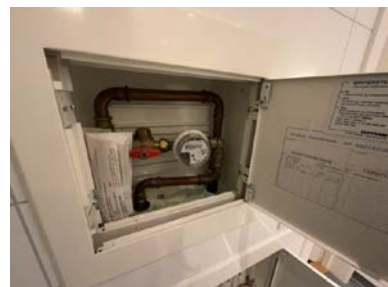
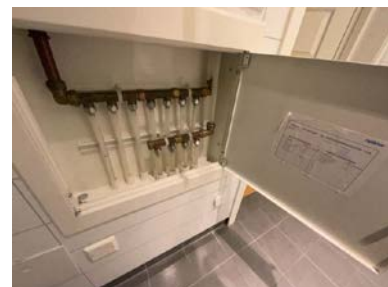
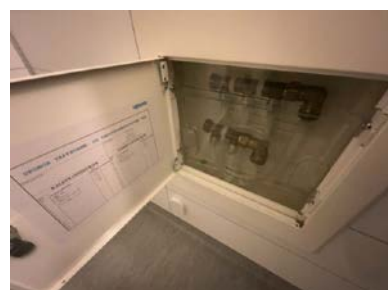
Synlige vannrør i: Plast, rør-i-rør. Innvendig hovedstoppekran og vannmåler er plassert på bad. Anlegget er ikke teknisk vurdert. Jeg er ikke VVS fagmann, kontakt rørlegger for evt. nærmere kontroll av anlegget. Bunnledningene og utvendige ledninger er nedgravd og ikke tilgjengelig for inspeksjon.

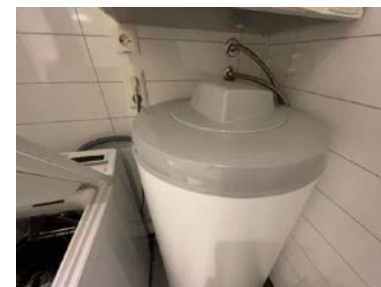
Tekniske installasjoner > Varmtvannstank:
Vurdering av avvik:
• Det er avvik:
Det er innført krav om at varmtvannsberedere med effekt over 1500 watt ikke skal være tilkoblet med vanlig stikkontakt, men være såkalt fast tilkoblet. Kravet ble opprinnelig innført i 2010 og gjaldt da varmtvannsberedere med effekt over 2000 watt, men ble endret til 1500 watt i 2014. Kravene til fast tilkobling av varmtvannsberedere fremgår av NEK 400.

Ingen tiltak nødvendig umiddelbart, men ut fra forventet brukstid kan det bli behov for reparasjoner/ utskiftinger. Bereder anbefales tilkoblet direkte på det elektriske nettet uten bruk av støpsel.

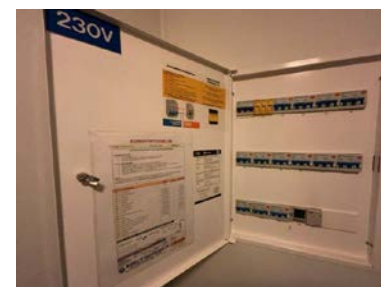
El-anlegg med automatsikringer. Sikringsskapet er plassert i bod. Det lokale eltilsyn utfører tilsyn med elektriske anlegg etter instruks fra Direktoratet for Samfunnssikkerhet og Beredskap (DSB). Intervallene på disse tilsynene vil i fremtiden være avhengig av lokale risikovurderinger. Historisk sett har boliger normalt blitt kontrollert omtrent hvert 20. år. Kontrollene er stikkprøvebasert og medfører ingen godkjenning. Uavhengig av opplysningene ovenfor kan vi derfor ikke gi noe garanti for at anlegget er uten feil/mangler, eller tilpasset dagens bruksmønster. Vi anbefaler at det utføres privat elkontroll ved eiendomsoverdragelser
