Grønnegata 61 D, 2317 HAMAR

**HAMAR SENTRUM**

# Sammendrag av boligens tilstand

# Tilstandsrapport

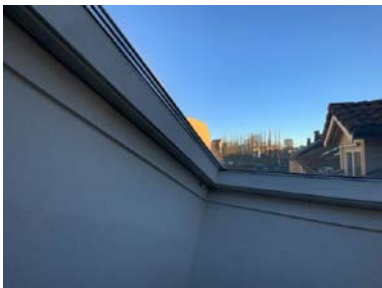
\* Utvendig > Vinduer: Det er påvist at enkelte vinduer er vanskelig å åpne/lukke. Det er påvist tegn på innvendig kondensering av enkelte vindusglass. Det er avvik: Takvindue er å betrakte som en risikokonstruksjon, det vil si en konstruksjon som erfaring viser at har høy skadefrekvens. Det tas spesifikt forbehold om at deler av bygningsdelen er skjult, har en alder som øker sannsynligheten for skjulte feil og har brukt opp mye av

Takvindu på bad er vanskelig og åpne.

- Vinduer må justeres.
- Det bør gjøres tiltak for å bedre ventilering av rommet.
- Det må påregnes noe vedlikehold og at enkelte vinduer må skiftes ut.

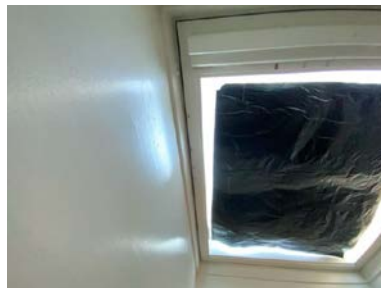
sin forventede brukstid. Opplysning gitt i egenerklæring, "Under ekstreme mengder med nedbør har det vært observert fuktighet på innsiden av vinduet på soverom av tidligere eier. Tilstandsgrad gitt pga. nevnte forhold.

Det er har tidligere blitt observert vanninntrenging ved takvindu på soverom.

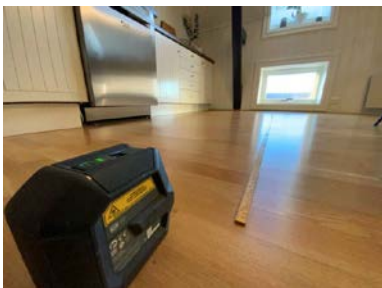
\* Innvendig > Etasjeskille/gulv mot grunn: Målt høydeforskjell på over 20 mm innenfor en lengde på 2 meter. Tilstandsgrad 3 gis med bakgrunn i standardens krav til godkjente måleavvik. Det er avvik: Skjevheter i etasjeskiller, dette er normalt byggeåret tatt i betraktning. En del skjevheter i etasjeskiller. Helningsavvik på 45mm ble målt i kjøkken mot yttervegg. Helningsavvik på 40mm ble målt i soverom. Knirk er observert. Tilstandsgrad gis pga. nevnte forhold.

Helningsavvik på 45mm ble målt i kjøkken mot yttervegg

For å lukke avviket må det gjøres tiltak. Det tas spesifikt forbehold om at kostnadsestimatet i denne rapporten kun er et estimat på hva en ytterligere kontroll kan koste. Det må påregnes høyere kostnader til evt. utbedringer.

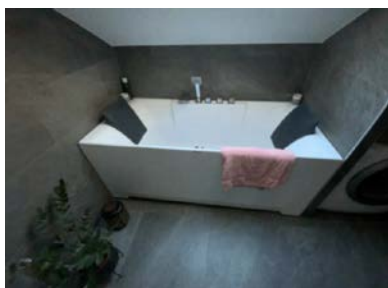
\* Våtrom > 3. Etasje > Bad/vaskerom > Overflater vegger og himling: Det er vindu/dør med ikke fuktbestandige materialer i våtsonen (ved vask, dusj, badekar, osv.), løsningen eller byggematerialet er uegnet. Det er avvik: Vindu er plassert i våtsonen, dette anses som en risikokonstruksjon da det kan oppstå fuktskader i veggkonstruksjonen rundt vinduet. Begrenset takhøyde over badekaret. Tilstandsgrad gitt pga. nevnte forhold.

Begrenset takhøyde over badekaret.

- Uegnede materialer må fuktbeskyttes/utskiftes.

For å lukke avviket må det gjøres tiltak. Synlig treverk som dørblander, vindusrammer og vinduskarmer, utføring og listverk bør overflatebehandles med alkyd- eller akrylbasert maling eller lakk for våtrom. Listverk i vannpåkjenne soner bør behandles på alle sider, også endeveden, før montering. Se også Byggedetaljer 543.888. Konsekvensen av påviste avvik kan for eksempel være redusert brukstid og fuktskader.

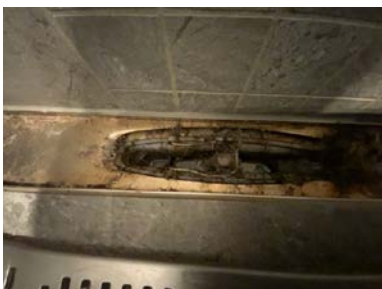
Det er slukrenne ved vegg i dusjsonen og smøremembran med dokumentert utførelse.

Rennesluk.

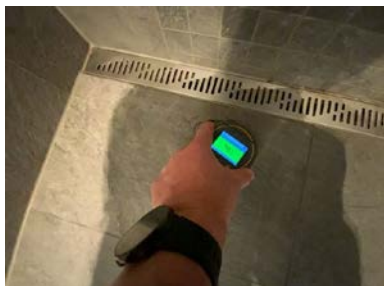
Ved bruk av fuktindikator på utsatte steder registrerte jeg ingen unormale verdier.

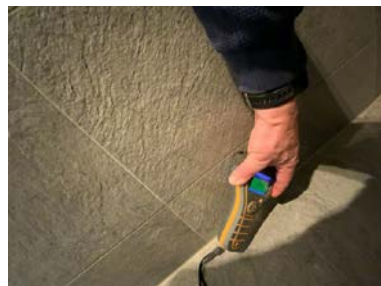
Ved bruk av fuktindikator på utsatte steder registrerte jeg ingen unormale verdier.

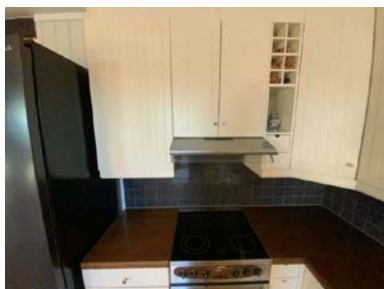
Kullfilterventilator

- Om mulig bør det etableres mekanisk/forsert avtrekk ut fra kokesonen.

For å lukke avviket må det gjøres tiltak.

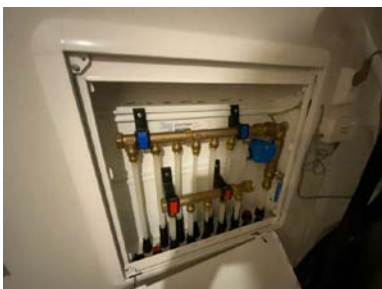
Fordelerskap i bod med stoppekran.

- Det er ikke behov for utbedringstiltak siden anlegget fungerer i dag, men ut ifra alder kan skader plutselig oppstå på eldre anlegg.

Man bør erstatte eller vedlikeholde bygningsdeler før faren for skader øker. For tidlig riving bidrar på en annen side til unødvendig uttak av nye ressurser og produksjon av avfall. Det er derfor viktig å finne riktig tidspunkt for vedlikehold og utskifting med hensyn til miljøavtrykk, kostnader og ulemper for brukene. Det anbefales derfor at en fagkyndig gjør en vurdering av dette.
