Grønnegata 61 D, 2317 HAMAR

Befaringsdato: 03.12.2024

Tilstandsrapport

SELVEIERLEILIGHET.

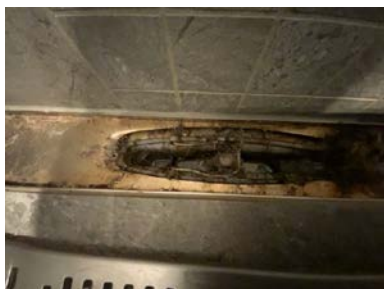
Det er slukrenne ved vegg i dusjsonen og smøremembran med dokumentert utførelse.

Rennesluk.

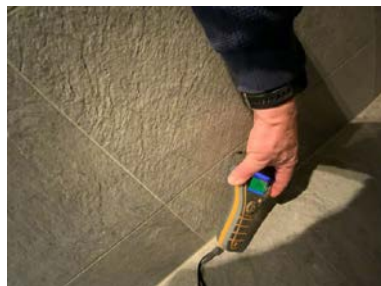
Ved bruk av fuktindikator på utsatte steder registrerte jeg ingen unormale verdier.
