Grønnegata 61 D, 2317 HAMAR

**HAMAR SENTRUM**

# Tilstandsrapport

## SELVEIERLEILIGHET.

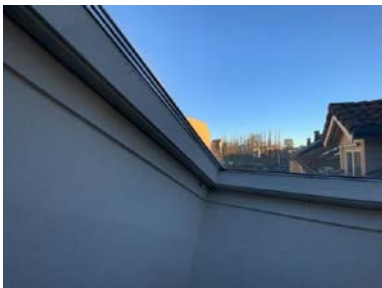
\* Utvendig > Vinduer: Det er påvist at enkelte vinduer er vanskelig å åpne/lukke. Det er påvist tegn på innvendig kondensering av enkelte vindusglass. Det er avvik: Takvindu er å betrakte som en risikokonstruksjon, det vil si en konstruksjon som erfaring viser at har høy skadefrekvens. Det tas spesifikt forbehold om at deler av bygningsdelen er skjult, har en alder som øker sannsynligheten for skjulte feil og har brukt opp mye av

Takvindu på bad er vanskelig og åpne.

- Vinduer må justeres.
- Det bør gjøres tiltak for å bedre ventilering av rommet.
- Det må påregnes noe vedlikehold og at enkelte vinduer må skiftes ut.

Jeg anbefaler ytterligere undersøkelser. For å lukke avviket må det gjøres tiltak.

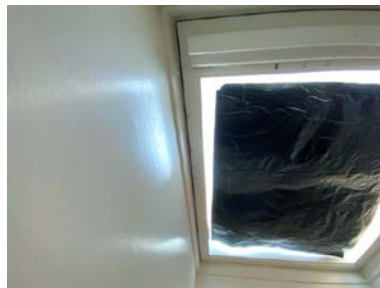
sin forventede brukstid. Opplysning gitt i egenerklæring, "Under ekstreme mengder med nedbør har det vært observert fuktighet på innsiden av vinduet på soverom av tidligere eier. Tilstandsgrad gitt pga. nevnte forhold.

Beskrivelse: Forrige eier opplyser om følgende i sin egenerklæring under "tilleggs kommentar": "Under ekstreme mengder med nedbør har det vært observert fuktighet på innsiden av vinduet på soverom. Takstmann fant ingen tegn på fuktighet når dette ble sjekket under tilstandsrapporten." Nåværende eier kommenterer: undertegnede har ikke opplevd fuktighet slik forrige eier beskriver.

Det er har tidligere blitt observert vanninntrenging ved takvindu på soverom.

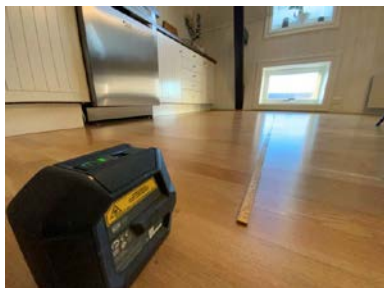
\* Innvendig > Etasjeskille/gulv mot grunn: Målt høydeforskjell på over 20 mm innenfor en lengde på 2 meter. Tilstandsgrad 3 gis med bakgrunn i standardens krav til godkjente måleavvik. Det er avvik: Skjevheter i etasjeskiller, dette er normalt byggeåret tatt i betraktning. En del skjevheter i etasjeskiller. Helningsavvik på 45mm ble målt i kjøkken mot yttervegg. Helningsavvik på 40mm ble målt i soverom. Knirk er observert. Tilstandsgrad gis pga. nevnte forhold.

Helningsavvik på 45mm ble målt i kjøkken mot yttervegg

For å lukke avviket må det gjøres tiltak. Det tas spesifikt forbehold om at kostnadsestimatet i denne rapporten kun er et estimat på hva en ytterligere kontroll kan koste. Det må påregnes høyere kostnader til evt. utbedringer.

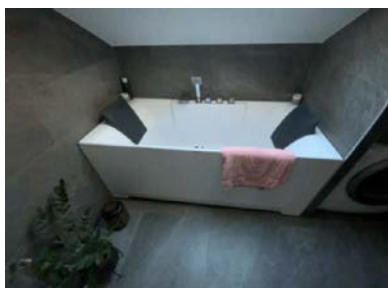
\* Våtrom > 3. Etasje > Bad/vaskerom > Overflater vegger og himling: Det er vindu/dør med ikke fuktbestandige materialer i våtsonen (ved vask, dusj, badekar, osv.), løsningen eller byggematerialet er uegnet. Det er avvik: Vindu er plassert i våtsonen, dette anses som en risikokonstruksjon da det kan oppstå fuktskader i veggkonstruksjonen rundt vinduet. Begrenset takhøyde over badekaret. Tilstandsgrad gitt pga. nevnte forhold.

Begrenset takhøyde over badekaret.

- Uegnede materialer må fuktbeskyttes/utskiftes.

For å lukke avviket må det gjøres tiltak. Synlig treverk som dørblader, vindusrammer og vinduskarmer, utføringer og listverk bør overflatebehandles med alkyd- eller akrylbasert maling eller lakk for våtrom. Listverk i vannpåkjennte soner bør behandles på alle sider, også endeveden, før montering. Se også Bygghandboken 543.888. Konsekvensen av påviste avvik kan for eksempel være redusert brukstid og fuktskader.

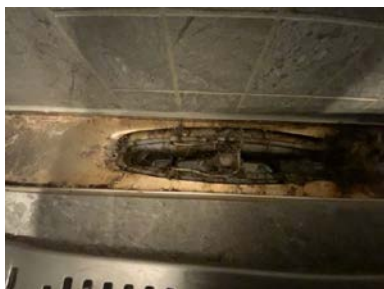
Det er slukrenne ved vegg i dusjonen og smøremembran med dokumentert utførelse.

Rennesluk.

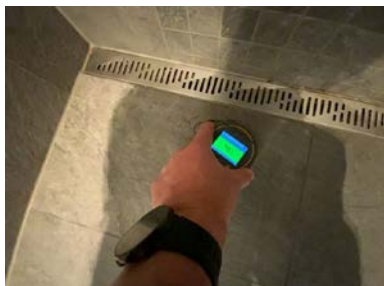
Hulltaking er ikke foretatt da det er fremlagt tilstrekkelig dokumentasjon. Det er i stedet gjort fuktkontroll med egnet verktøy.

Ved bruk av fuktindikator på utsatte steder registrerte jeg ingen unormale verdier.

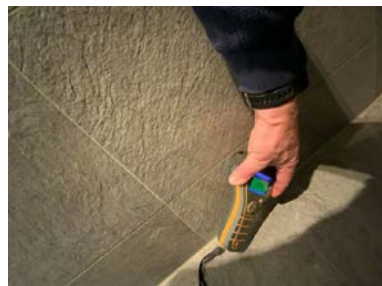
Ved bruk av fuktindikator på utsatte steder registrerte jeg ingen unormale verdier.

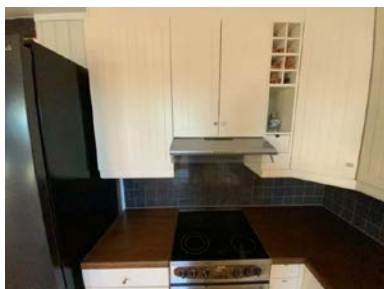
Kullfilterventilator

- Om mulig bør det etableres mekanisk/forsert avtrekk ut fra kokesonen.

For å lukke avviket må det gjøres tiltak.

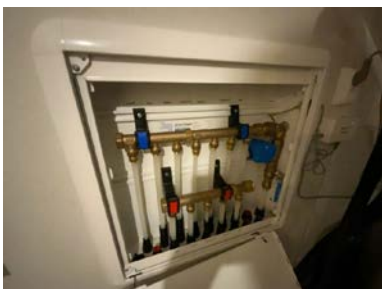
- Det er ikke behov for utbedringstiltak siden anlegget fungerer i dag, men ut ifra alder kan skader plutselig oppstå på eldre anlegg.

Fordelerskap i bod med stoppekran.

Man bør erstatte eller vedlikeholde bygningsdeler før faren for skader øker. For tidlig riving bidrar på en annen side til unødvendig uttak av nye ressurser og produksjon av avfall. Det er derfor viktig å finne riktig tidspunkt for vedlikehold og utskifting med hensyn til miljøavtrykk, kostnader og ulemper for brukene. Det anbefales derfor at en fagkyndig gjør en vurdering av dette.
