Bjørnebærsvingen 4B, 4824 BJORBEKK

**Nidelvåsen - Enebolig oppført i  
2021 med moderne arkitektur og  
imponerende planløsning. Carport.**

Tilstandsrapport

# Tilstandsrapport

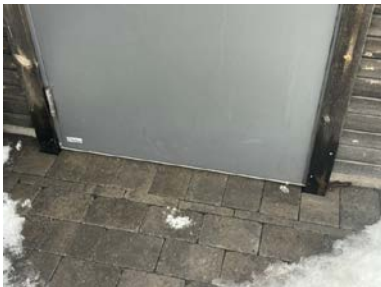
- Det er påvist avvik rundt innsettsdetaljer.

Boddør ut mot hage

- Det anbefales at det monteres beslag under dørterskler. Belistning anbefales å slutes av over terreng. Det er det risiko for fuktnntrenging under dørterskel og fuktopptrekk i belistningsbord.

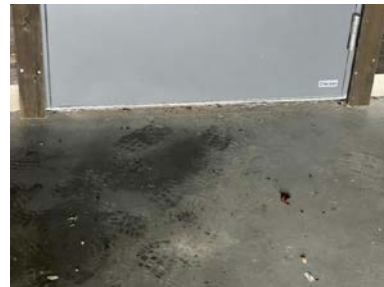
Boddør ut mot varport
