Kråkåsveien 2C, 1832 ASKIM

Pen 4-roms selveierleilighet over 2 plan fra 2007 - 3 soverom, 2 bad, 2 stuer - Carport

Befaringsdato: 27.03.2026

Rapportdato: 31.03.2026

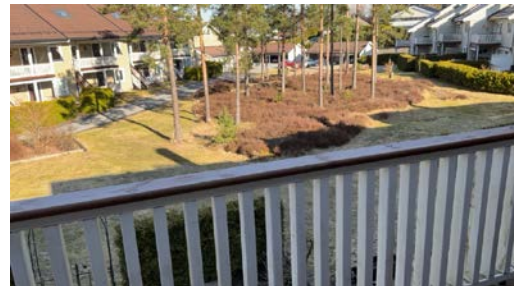
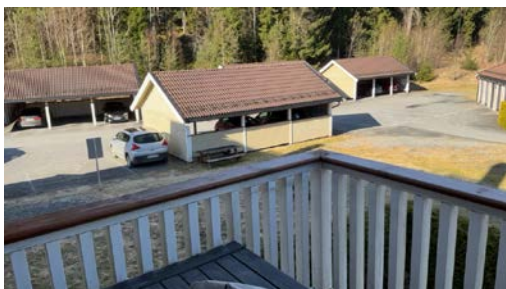
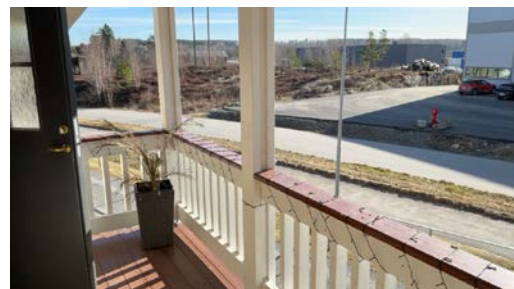
Fra stuen er det utgang til balkong på ca 11m² med rekkverk av tre. Balkongen ble fornyet i 2017.

Ved inngangspartiet er det terrasse på ca 6m² med rekkverk av tre.

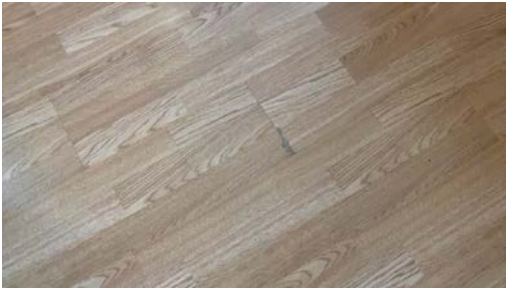
Innvendig er det gulv av fliser og belegg. Veggene har tapet og malte plater. Innvendige tak har trepanel. Innvendige overflater og bygningsdeler har preg av moderat bruksslitasje. Forholdet anses som normalt og påregnelig ut fra bygningens alder og generelle bruk.
Det ble registrert skade på laminatgulv på kjøkkenet.

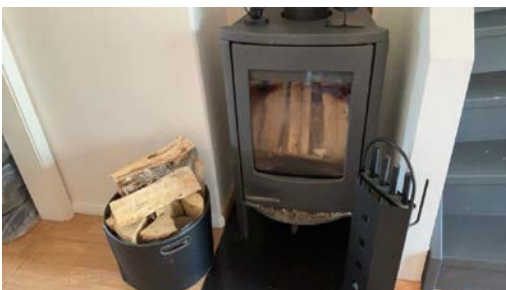
Boligen har mursteinspipe og vedovn.
Det er ikke kjent når siste kontroll er foretatt. Det kommunale feiervesenet kan kontaktes for nærmere informasjon om tidligere kontroll og tilstand på pipe og ildsted.

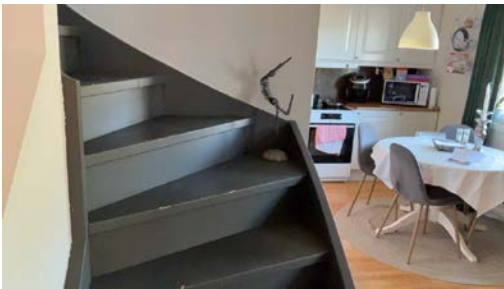
Boligen har malt tretrapp.

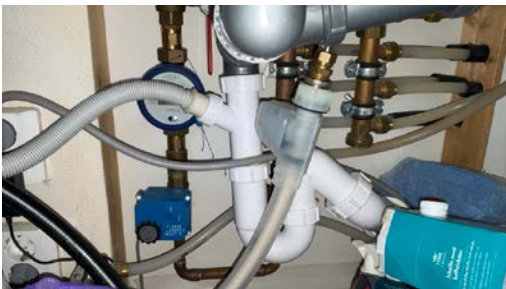
Innvendige vannledninger er av plast (rør i rør).
