Vossegata 22, 0475 OSLO

Lys og flott 2-roms med vestvendt balkong på 15m² | Flotte solforhold | Populært og sentralt område

Tilstandsrapport

Befaringsdato: 28.04.2026

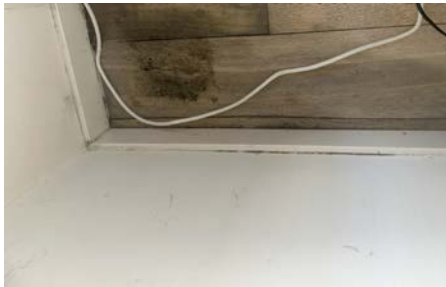
Fuktskade i par

Det er avvik: Det er observert fuktskade på parkett i hjørne av stue, Skaden må lokaliseres av en fagperson, da det kommer fra utside av fasade.

- Det er stedvis påvist synlige skader på overflater.
- Det er avvik:

Det er observert fuktskade på parkett i hjørne av stue.
Skaden må lokaliseres av en fagperson,
da det kommer fra utside av fasade.

Skadet parkett i stue skal skiftes i følge eier.
Eier har kontaktet styret for utbedring av fuktskade,
fra utvendige konstruksjoner.

For å fjerne/ minske knirk i gulv, må gulv demonteres.
Avstand mellom gulv/vegg må sjekkes.
Leggeanvisning for denne type gulv bør sjekkes.
Unnlatt demontering vil ikke fjerne knirk.

Kostnadsestimat: Under 20 000

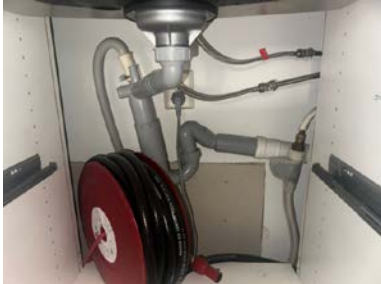
Røropplegg i kjøkkenbenk

- Det er avvik:

På bakgrunn av alderen er det grunn til å varsle om risiko for skjulte avvik, svekket funksjon, usikker restlevetid eller lignende forhold som utvikles over tid.

Gamle vannrør gir økt risiko for vannskader.

Unnlatt montering av Waterguard, kan føre til større skader på nærliggende konstruksjoner ved lekkasje fra vannrør.
