Åsmarkvegen 485, 2390 MOELV

Prisant.: Kr 2 350 000,-
Omkostn.: Kr 77 890,-
Total ink omk.: Kr 2 427 890,-
Selger: Øivind Karlsen

Salgsobjekt: Enebolig
Eierform: Eiet
Byggeår: 1968
BRA-i/BRA Total: 177/207 m²
Tomtstr.: 1339.8 m²
Soverom: 3
Gnr./bnr. Gnr. 264, bnr. 32

Befaringsdato: 18.03.2024

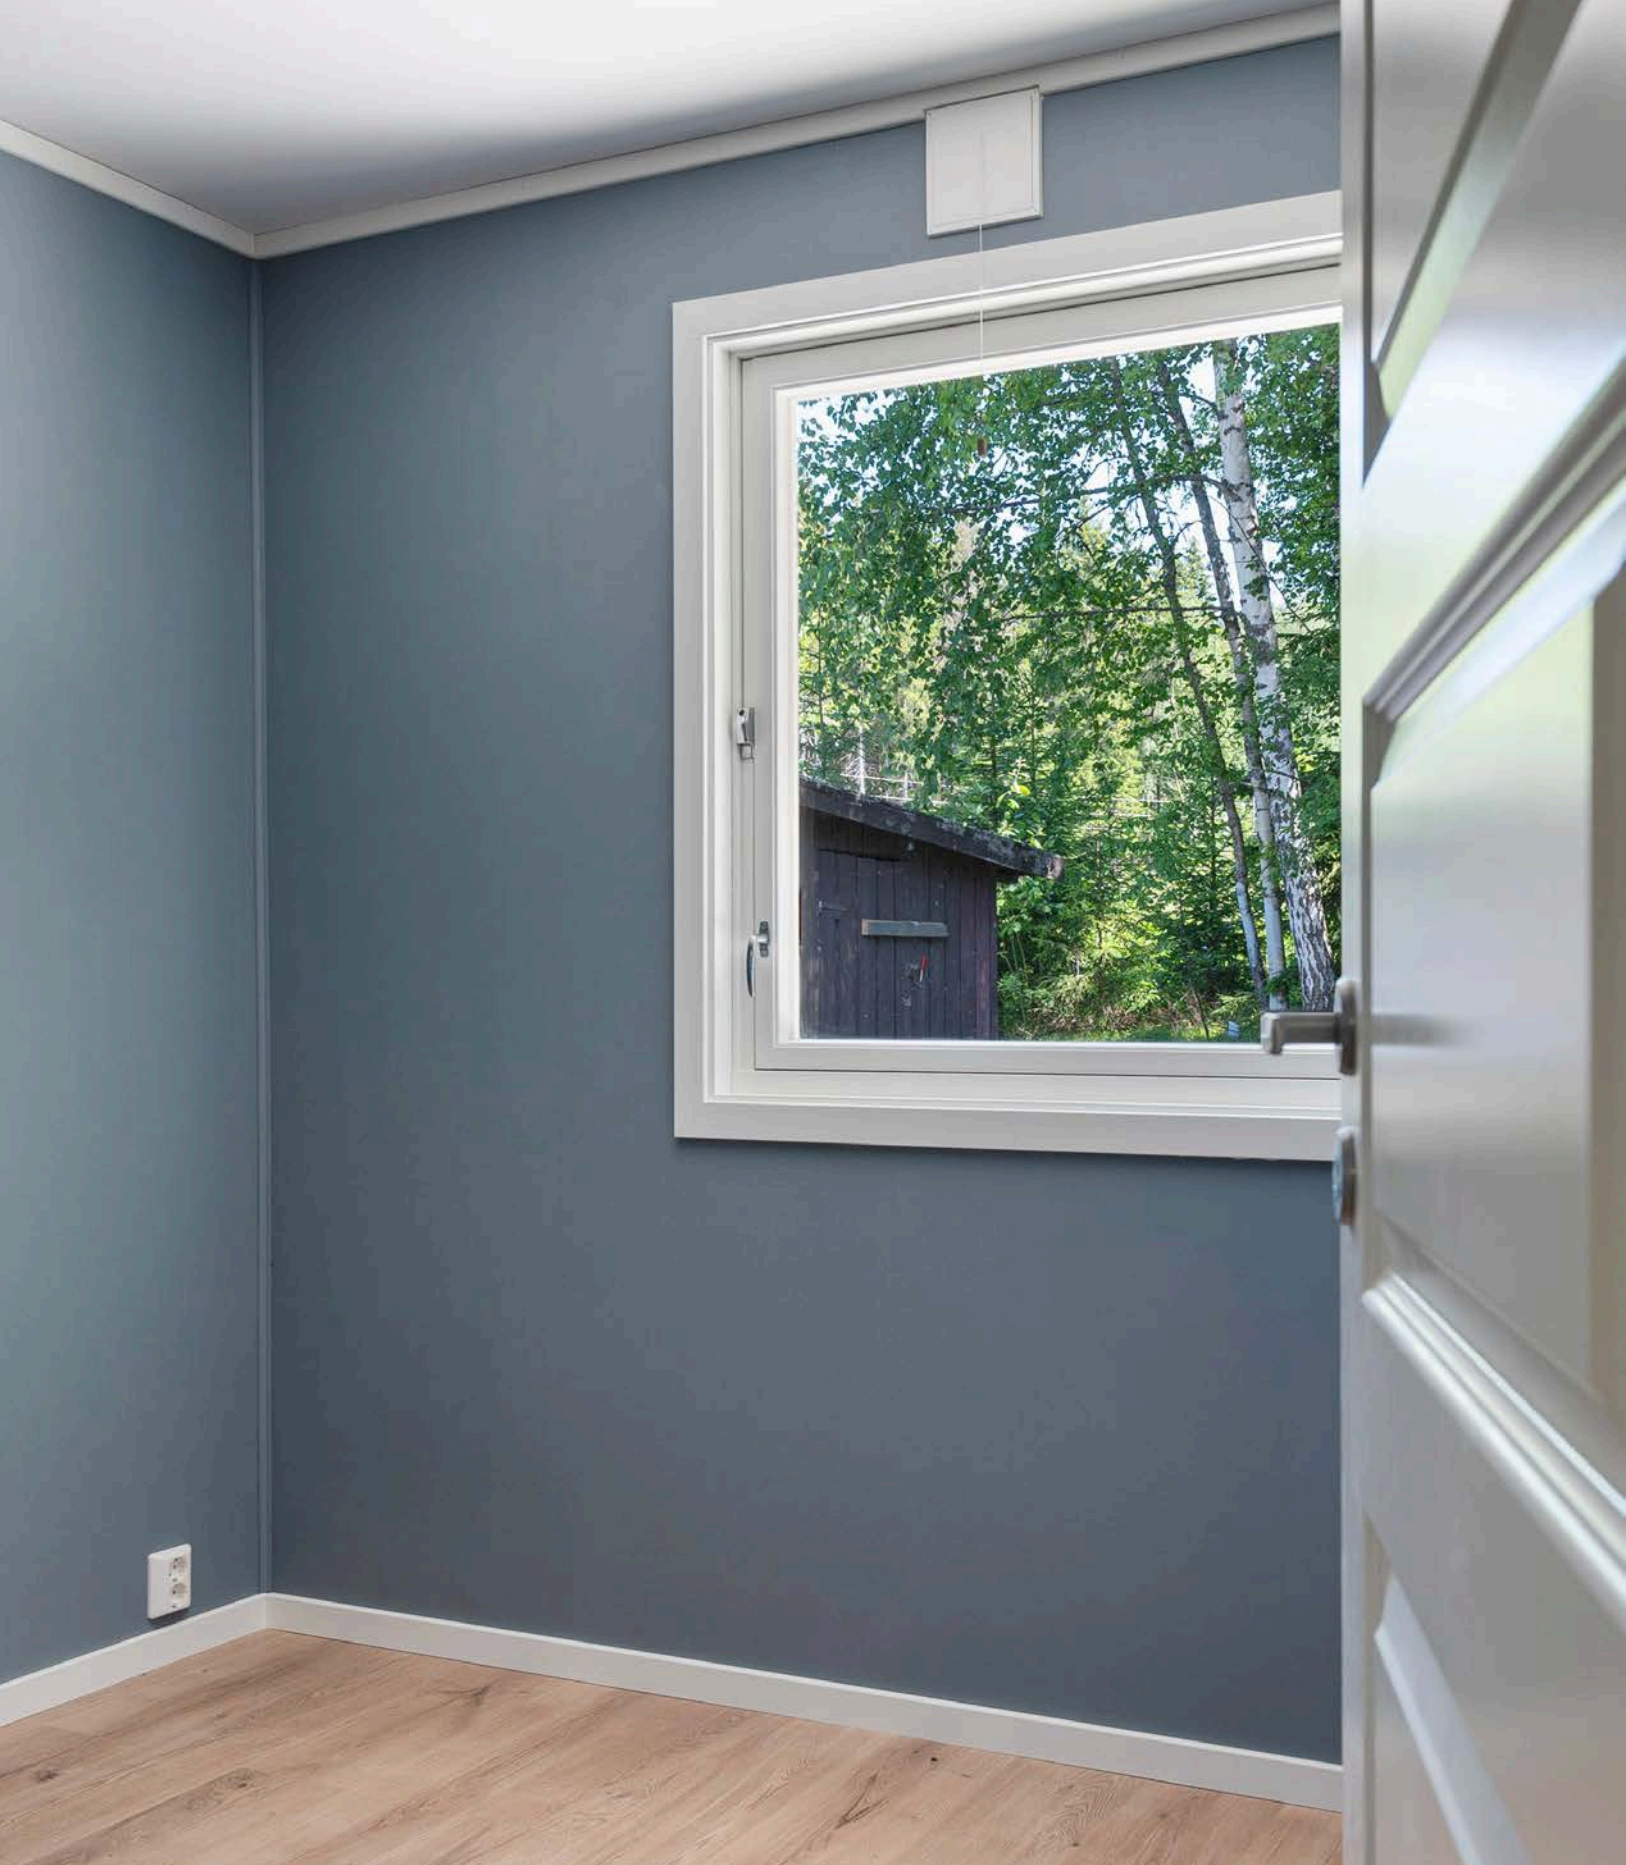
Vinduene er modne for utskifting og har fått TG3 av takstmann.

- Det er påvist at enkelte vinduer er vanskelig å åpne/lukke.
- Det er påvist vinduer med fukt/råteskader.

- Vinduer med råteskader må erstattes med nye.

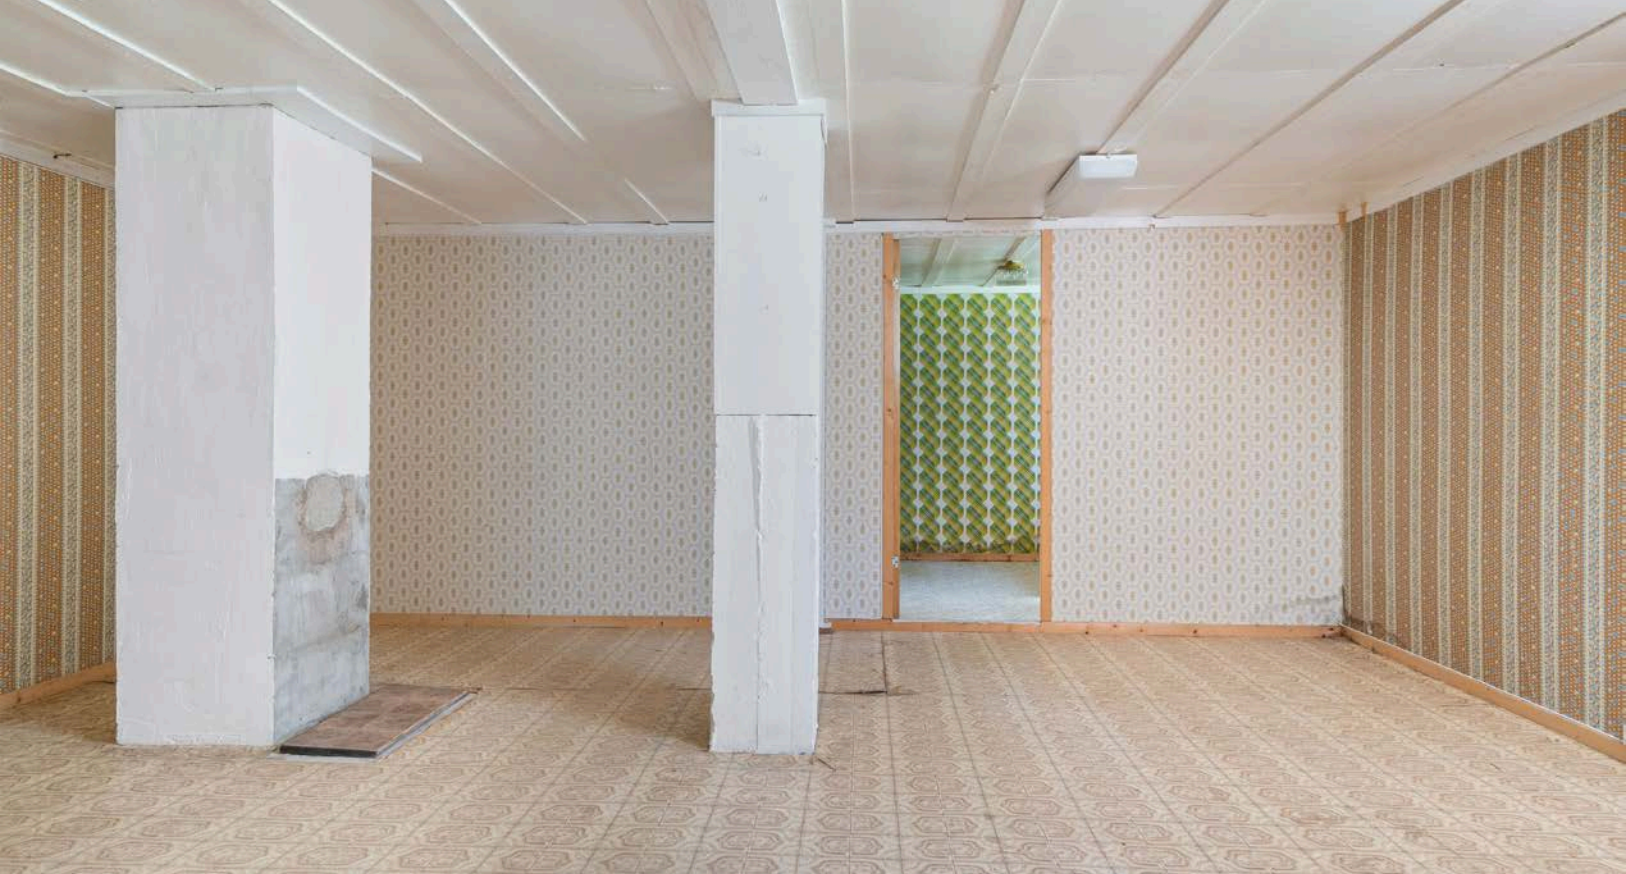
I kjelleren er det diverse kjellerrom/boder. Hovedetasjen har noe gjenstående arbeider og kjelleren er ikke oppusset.

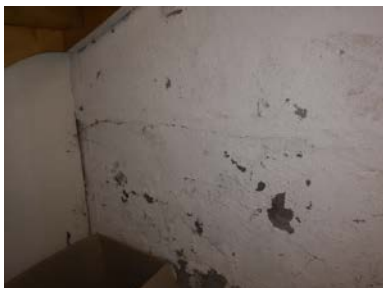
- Det er registrert horisontalriss som er symptom på jordtrykk.
- Det er registrert skråriss som er symptom på setninger.
- Grunnmuren har sprekkdannelse.

Sprekker i grunnmur.

- Påviste skader må utbedres.

Grunnmur bør isoleres på utside for å hindre tele og jordtrykk.

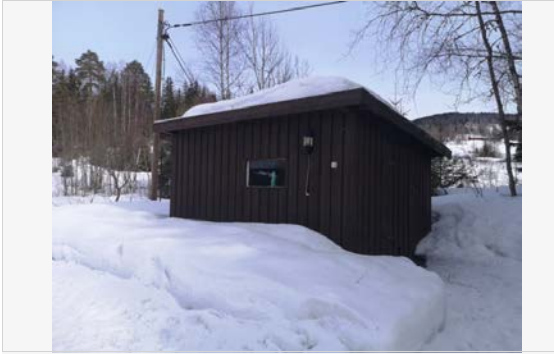
Bod

Bygningen er fundamentert med plate på mark, Yttervegger av uisolert lett bindingsverk påsatt utvendig trepanel. Taket er konstruert som plassbygget pulttak. Forenklet undertak (fiberduk). Taket er tekket med stålplater. Personaldør.

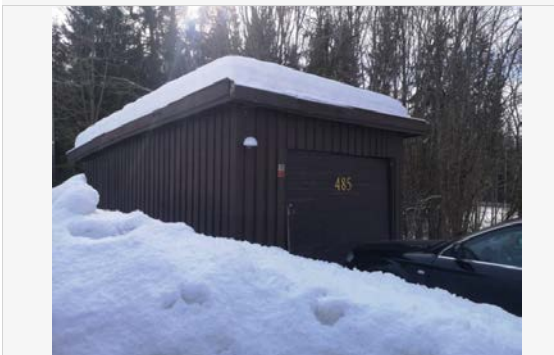
Garasje

Garasjeport er vippeport. Trepanel er montert noe nær terreng og det vil føre til fuktoppsug i treverket. Det er behov for overflatebehandling.
