**aktiv.**

Etterstadkroken 7A, 0659 OSLO

**Delikat toppleilighet med 42kvm  
sydvestvendt terrasse**

# Tilstandsrapport

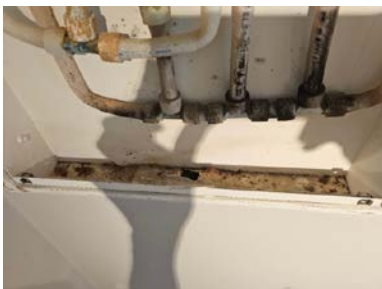
Det mangler tettemuffer/endetettinger i enden av varerør på rør-i-rør-system i kjøkkenbenken. Ved en eventuell lekkasje kan vann renne ut i kjøkkenskap og til gulv. Rust i bunn av fordelerskap. Det er irr på kobberrør. Rørkursene er ikke merket.

Rust i bunn av fordelerskap tyder på fukt, tidligere fukt eller kondens. Anlegget bør sjekkes av en autorisert rørlegger.

Rust i bunn av fordelerskap

Det må monteres tettemuffer/endetettinger i enden av varerørene. Rørkursene bør merkes.
