Tredalsvegen 78, 6600 SUNNDALSØRA

**Enderekkehus med garasje og  
terrasse i Sunndalsøra – nærhet til  
sentrum og naturskjønne  
omgivelser.**

# Tilstandsrapport

## REKKEHUS

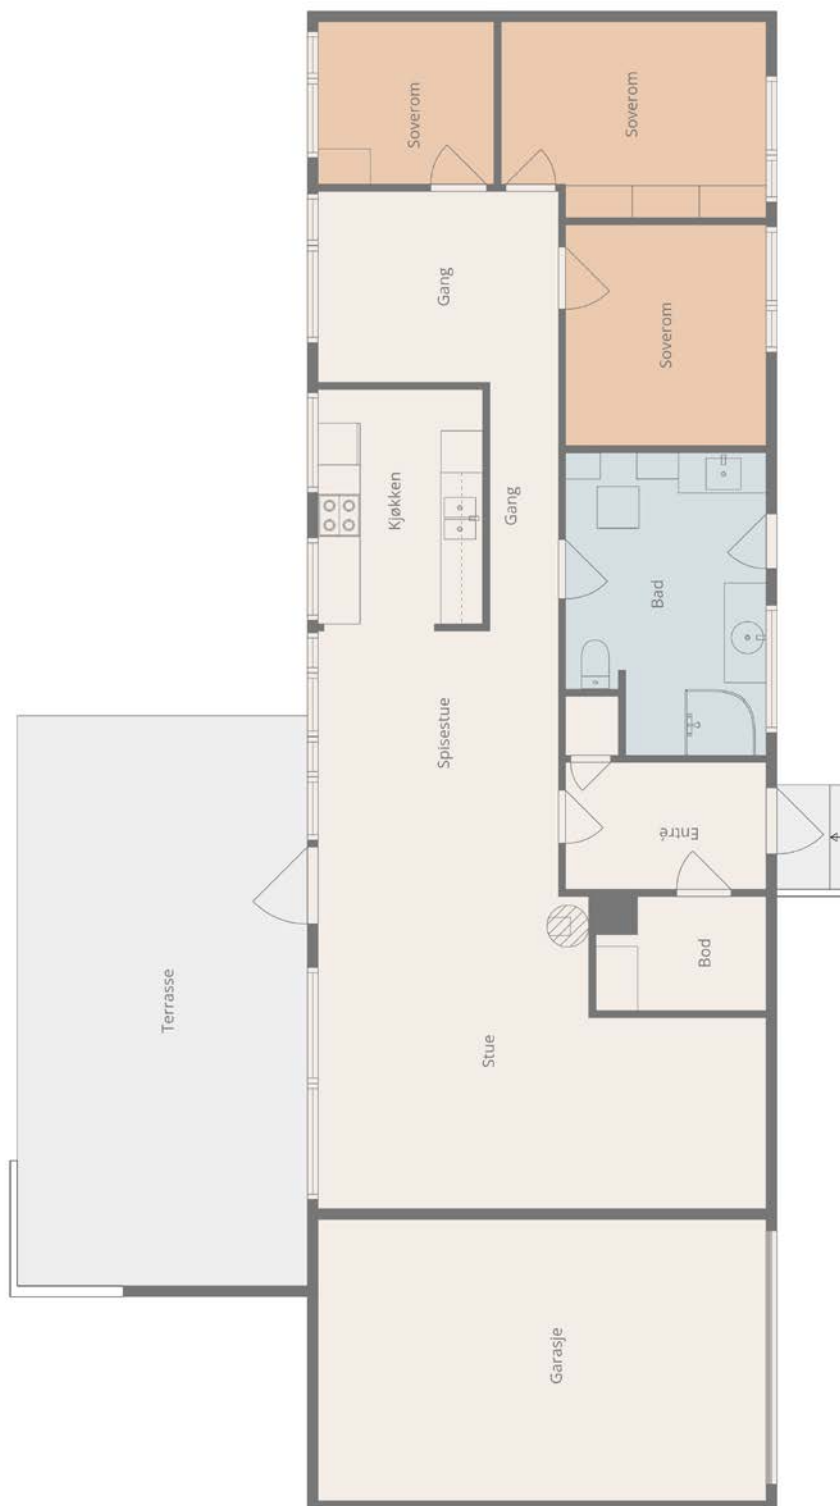
# Plantegning

Mål Beregnes Med Cubicasa- Teknologi. De Anses Å Være Meget Pålitelige. Men Ikke Garanterte.

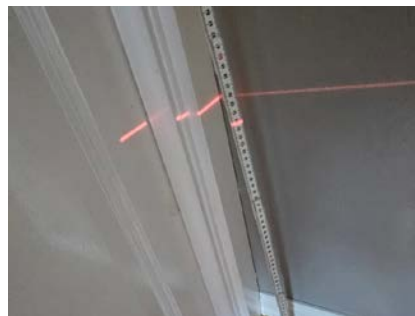
### Vurdering av avvik:

- Det er målt høydeforskjell på mellom 15-30 mm gjennom hele rommet. Tilstandsgrad 2 gis med bakgrunn i standardens krav til godkjente måleavvik.

### Konsekvens/tiltak

- For å få tilstandsgrad 0 eller 1 må høydeforskjeller rettes opp. Det vil imidlertid sjelden være økonomisk rasjonelt som et enkeltstående tiltak i en bolig som dette. Dersom boligen en gang skal renoveres, kan man vurdere slike tiltak.

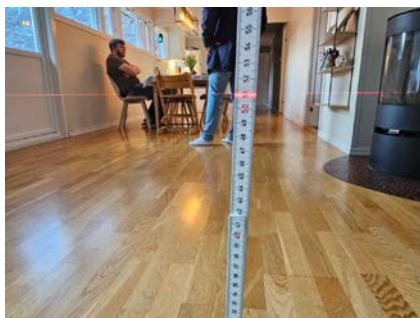
## ! TG 1 Pipe og ildsted

Murt elementpipe. Pusset utførelse synlige steder. Heldekkende pipebeslag over tak. Ny peisovn fra 2022.
