Grindbakken 19C, 7206 HELLANDSJØEN

**Leilighet med 2 soverom i rolig og barnevennlig boligområde på Hellandsjøen | Veranda | Vedfyring | Turområder**

# Velkommen til Grindbakken 19C!

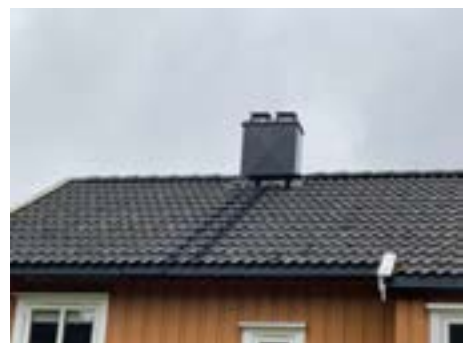
Sorte aluminiums/stål takrenner, nedløp og heldekkende pipebeslag med topphatt. Sort takstige opp til pipe. Nedløp er tilkoblet avløp i grunn.

Takstige opp til pipe som har komplett beslag

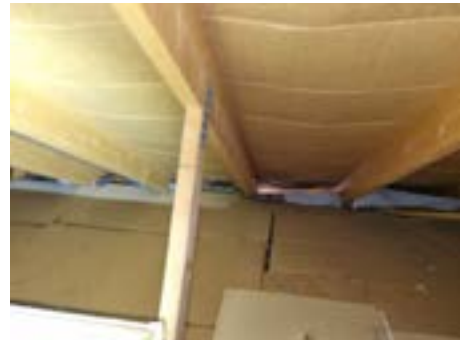
Synlig ventilering på kryploft

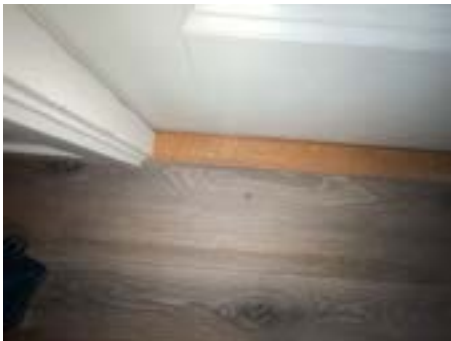
- Det er avvik:
  - Slagskade på laminatgulv i gang ved dør til soverom 1
  - Merke i belegg på soverom 2

Slagskade på laminatgulv i gang ved dør til soverom 1

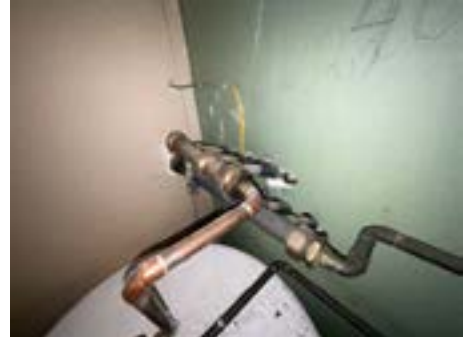
- Det er påvist at eventuelt lekkasjevann fra rør i rør system ikke ledes til sluk eller annen kompensierende løsning.

Rør er merket på vegg. Ved evt. lekkasje er det fare for at vann renner tilbake langs rør og inn i veggen slik det er utført.

- Det bør foretas tiltak på anlegget som sikrer bedre løsning på eventuelt lekkasjevann fra rør i rør system.
