# Hyggelig enebolig med nydelig utsikt til Volbufjorden. Gode solforhold.

# Innhold

# Tilstandsrapport

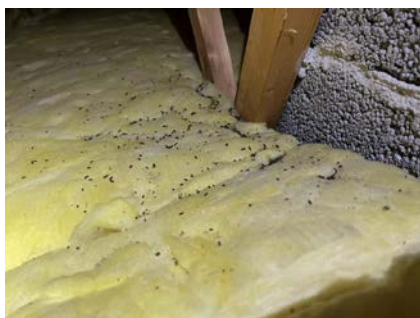
Spor av aktivitet fra mus/skadedyr registrert fra loft

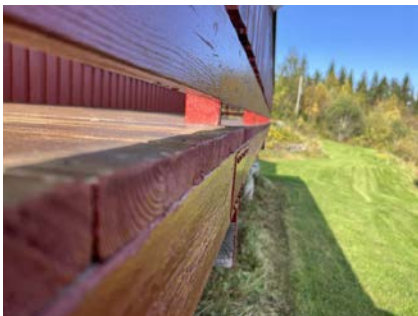
- Konstruksjonene har skjevheter.
- Rekkverket er for lavt i forhold til dagens krav til rekkverkshøyder.
- Bemerket store skjevheter i terrasse, ved undersøkelse var det mangelfull fundamentering, isolering og bæring av konstruksjon som årsakssammenheng. Må foretas tiltak med oppretting og etablering av nye fundament.

Skjevheter i terrasse

- Lokal utbedring må utføres.
- Rekkverkshøyde må endres for å tilfredsstille krav på byggemeldingstidspunktet.

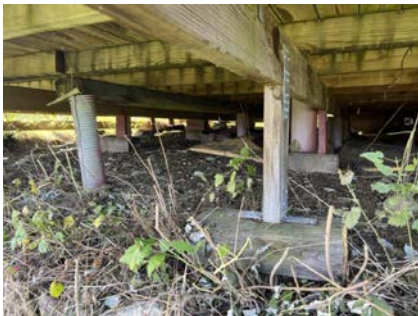
Enkel fundamenter på terreng som må skiftes

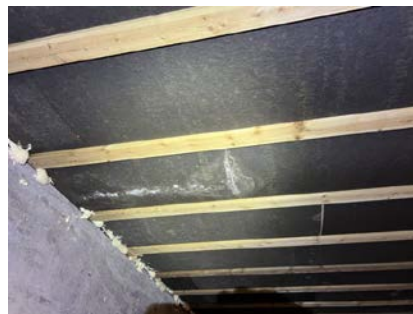
- Det er påvist andre avvik:
- Det er bemerket påbegynnende muggsopp slør på enkelte plater, anbefaler tilsyn og tiltaksbehov vurderes. Eier har foretatt tiltak i kjeller med bla. dampspærre på grunn, pukk og ventilvifte. Anbefaler tilsyn med fukt i kjeller som kan forekomme spesielt oppmerksom ved snøsmelting eller mye nedbør. Det ble bemerket andre avvik, men eier skal foreta utbedring av disse og forutsatt utført i rapport utifra god håndverkersjikk.

Muggsopp stedvis på stubbeloftsplate

Bør holdes under tilsyn og tiltaksbehov vurderes.

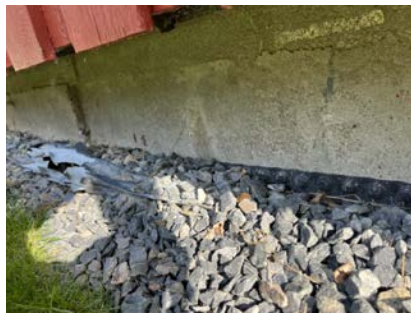
- Synlig drensplast er lav og dels avsluttet under terreng, på overside er terrengfall ikke optimalt fra bygningskropp og bør vurderes tiltaksbehov. (ikke medtatt i kostnadsestimat) Foretatt tiltak i kjeller pga fuktinnsig/fuktig miljø med plast på grunn og montering av pukk for drenering ut fra kjeller. Fuktinnsig kan forekomme.

Synlig dreneringsplatt er lav og dels under terreng

- Overvåk tilstanden jevnlig. For å få tilstandsgrad 0 eller 1 må dreneringen skiftes ut, men tidspunktet for når dette er nødvendig er vanskelig å si noe om. Bruken av underetg/kjeller vil og være avgjørende.
- Overvåk tilstanden jevnlig. For å få tilstandsgrad 0 eller 1 må dreneringen skiftes ut, men tidspunktet for når dette er nødvendig er vanskelig å si noe om.
