**Tagtvedt - Pen 2 roms leilighet i  
1. etasje med innglasset veranda,  
og i tillegg stor åpen terrasse.**

# Tilstandsrapport

# Andelsnummer 9

Befaringsdato: 17.03.2025

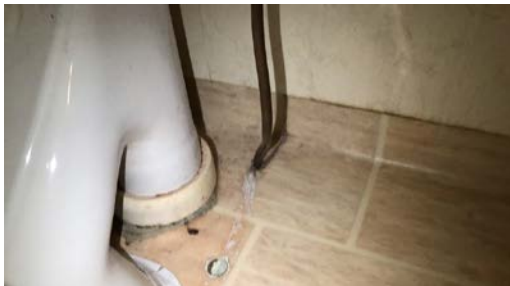
rørgjennomføring

## 1 ETASJE > BAD/VASKEROM

#### Vurdering av avvik:

- Overvåk tilstanden jevnlig. For å få tilstandsgrad 0 eller 1 må tettesjiktet skiftes ut, men tidspunktet for når dette er nødvendig er vanskelig å si noe om.
- Sluket må sjekkes og rengjøres jevnlig.
