## Din nye leilighet ?

Såvegen 9 er en sentrumsnær 3-roms selveierleilighet fra 2008 beliggende i byggets 4.etasje. Leiligheten har en svært sentral beliggenhet med umiddelbar nærhet til alt Jessheim sentrum har å by på. Det er kort vei til alt du trenger i hverdagen av både dagligvare, servicetilbud og et godt kollektivtilbud. Det er heis i bygget og det medfølger parkeringsplass hvor det er mulighet for å installere elbil-lader.

# Tilstandsrapport

gnr. 132, bnr. 264, snr. 23

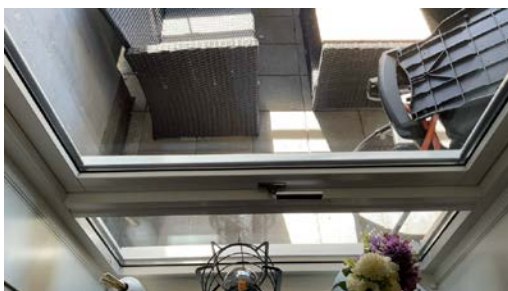
Trevinduer med 2-lags energiglass fra 2007.

Besiktiget fra bakkenivå og innvendige rom. Det ble ikke observert eller opplyst om punkterte isolerglass. Pga. temperatur og lysforhold kan dette være vanskelig å oppdage. Alder på vinduer tilsier at punktering kan forekomme selv om det ikke ble avdekket ved befaringen. Vinduer har høyt varmetap i forhold til dagens krav.

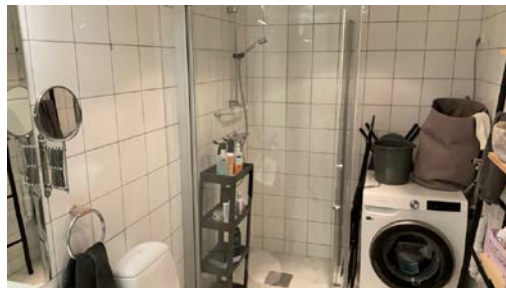
#### Vurdering av avvik:

- Det er avvik:

Dusjing direkte på vegg/gulv gir økt belastning på konstruksjon og kan redusere levetiden på våtrommet. Slitte/misfargede fuger er registrert. Rommet har mer enn halvparten av forventet brukstid oppnådd. Rommet må brukes med forsiktighet og det må følges med på konstruksjonene da risikoen for skader er stor.

- Tiltak:

Det er ikke behov for utbedringstiltak siden våtrommet fungerer i dag, men ut ifra alder kan skader plutselig oppstå på eldre våtrom. Fornyng/oppgradering av rommet bør etterhvert påregnes selv om rommet kan ha mange bruksår igjen. Dette er avhengig av bruk.

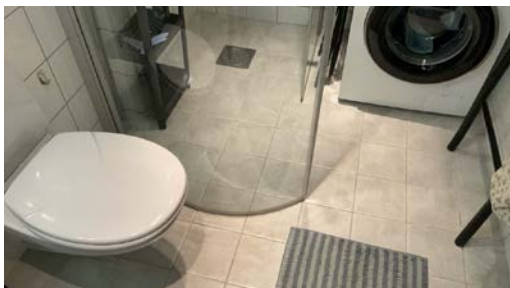
### Overflater Gulv

Gulv: Fliser, med varme i gulv.  
Fallforhold på gulvet er målt og funnet tilfredsstillende.  
Ved enkle fuktsøk ble det ikke registrert unormale verdier.

#### Vurdering av avvik:

- Det er avvik:

Rommet har mer enn halvparten av forventet brukstid oppnådd. Rommet må brukes med forsiktighet og det må følges med på konstruksjonene da risikoen for skader er stor.

Det er ikke behov for utbedringstiltak siden våtrommet fungerer i dag, men ut ifra alder kan skader plutselig oppstå på eldre våtrom. Fornyng/oppgradering av rommet bør etterhvert påregnes selv om rommet kan ha mange leveår igjen. Dette er avhengig av bruk.

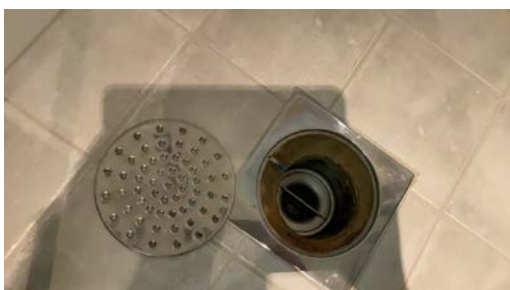
### TG 2 Sluk, membran og tettesjikt

Merk at kontroll av våtrom er visuell kontroll med overflatesøk med fuktindikator i våtsone, gjenstander er ikke flyttet på og det er utført måling av fall fra terskel til topp sluk. Derdokumentasjon på utførelse og oppbygging er forevist blir det kommentert.

- Overvåk tilstanden jevnlig. For å få tilstandsgrad 0 eller 1 må tettesjiktet skiftes ut, men tidspunktet for når dette er nødvendig er vanskelig å si noe om.

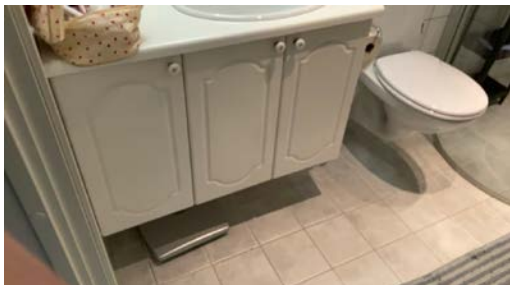
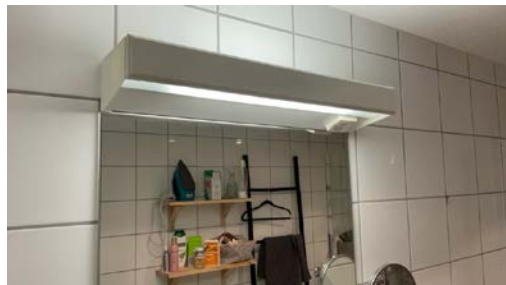
### TG 1 Sanitærutstyr og innredning

Baderomsinnredning med malte profilerte fronter, benkeplate med nedfelt servant, og speil over med tilhørende belysning. Dusjhjørne med innfellbare glassvegger. Vegghengt toalett. Opplegg/plass til vaskemaskin.

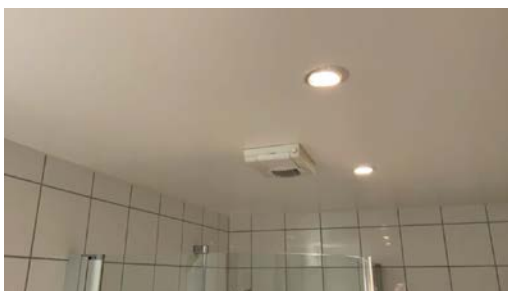
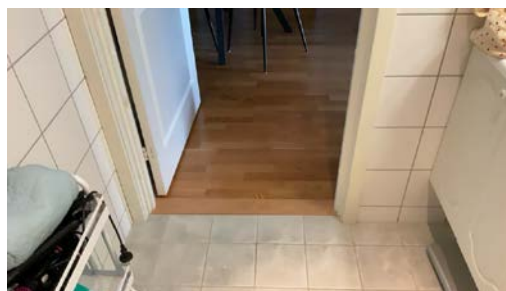
## TG 1 Ventilasjon

Mekanisk avtrekk i himling og tilluft i dør.

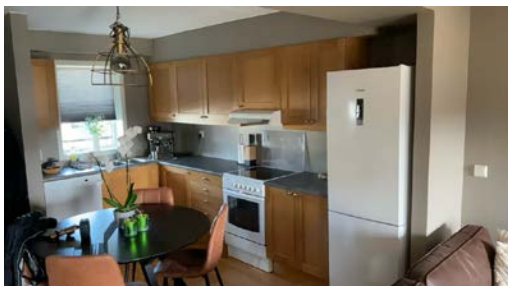
## TG 1 Overflater og innredning

Kjøkken med profilerte fronter i Eik. Laminert benkeplate med nedfelt oppvaskkum i børstet rustfritt stål med 1-greps blandebatteri. Plass til kjøleskap, komfyr og oppvaskmaskin. Kjøkkenventilator er montert over komfyr. Plate på vegg over komfyr. Praktisk kjøkken med god skap- og benkeplass. Det er normalt at innredninger og fronter kan være/er utsatt for slitasje. Det kan derfor være enkelte skader/slitasjer som betraktes som mindre overflateskader. Slike skader blir derfor ikke spesifisert, vurdert eller bemerket. Lekkasjestopper anbefales montert på utsatte steder.

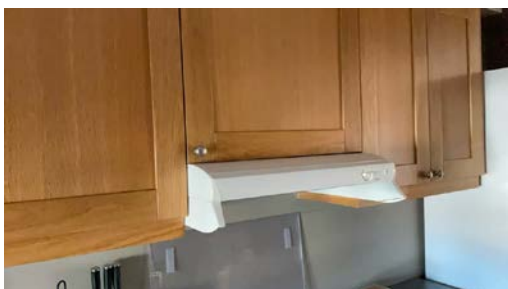
## TG 1 Avtrekk

Kjøkkenventilator er montert over komfyr.

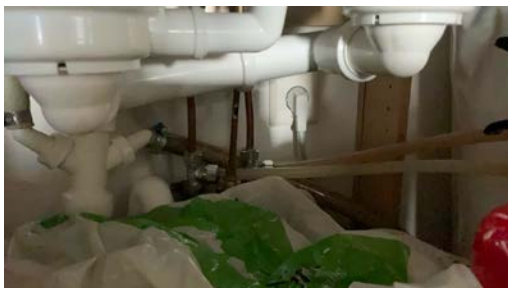
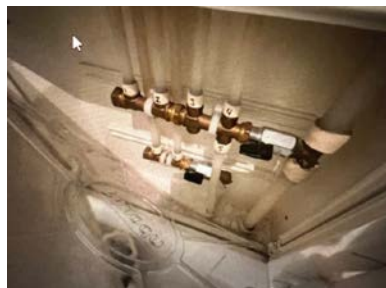
## TG 1 Vannledninger

Synlige vannrør i: Plast, rør-i-rør.

Innvendig hovedstoppekran er plassert i vannfordelerskap på vegg i baderommet. Anlegget er ikke teknisk vurdert. Bygningssakkyndig er ikke VVS fagmann.
