Salgsobjekt: Enebolig
Eierform: Eiet
Byggeår: 2012
BRA-i/BRA Total 193/236 kvm
Tomtstr.: 925.5 kvm
Soverom: 5
Antall rom: 7
Gnr./bnr. Gnr. 577, bnr. 34
Oppdragsnr.: 1411260123

Flott enebolig med panoramautsikt og gode solforhold på Birkenes terrasse | Praktikantdel

Tilstandsrapport

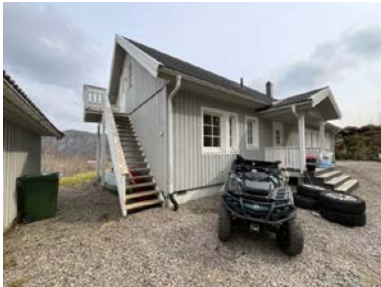
TG 2 Veggkonstruksjon

- Det er ingen musesperre i nedre kant av konstruksjon.
- Mangler musetetting på bygget, fare for skadedyr inn i bygget. Det må gjøres nærmere undersøkelser og bør tettes for mus slik at skader ikke oppstår.

- Musesperre må etableres.

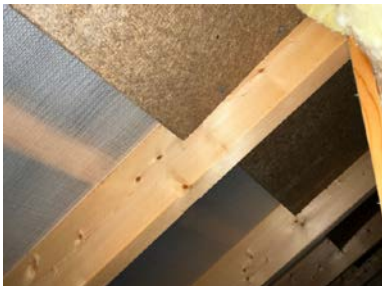
Undertak av duk.

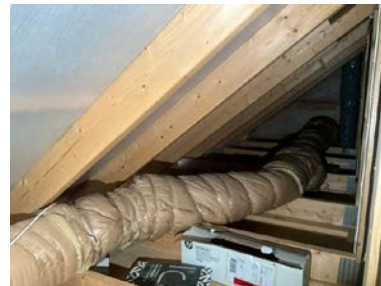
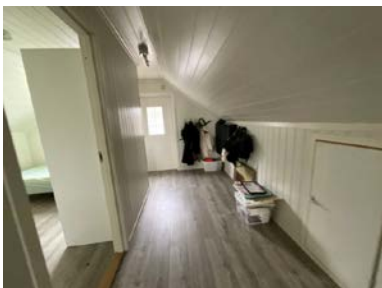
Skjevheter registrert i platetaket på loftet.

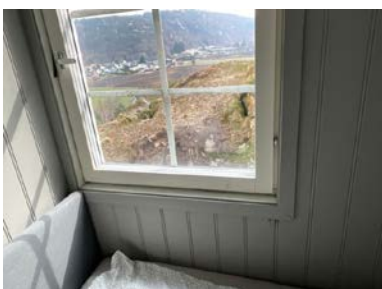
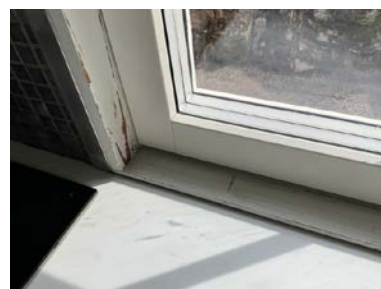
Innadslående vinduer på loftet har skader og er vanskelig å lukke, fuktskader har kommet i foringene.

Fuktskader i karmen.

- Vinduer må justeres.

Eier opplyser at det er montert ny pakning, holdes videre under oppsikt.

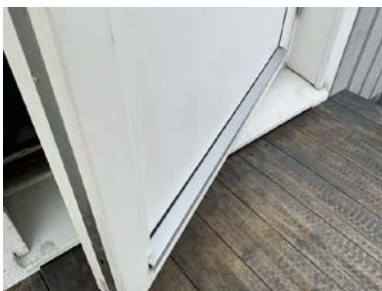
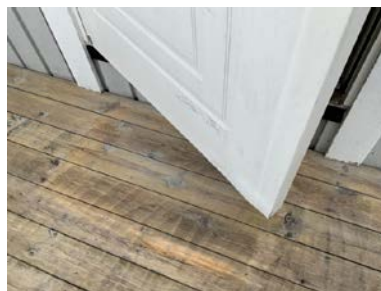
TG 1 Balkonger, terrasser og rom under balkonger

Platting av betong. Rekkverk av glass og metall.

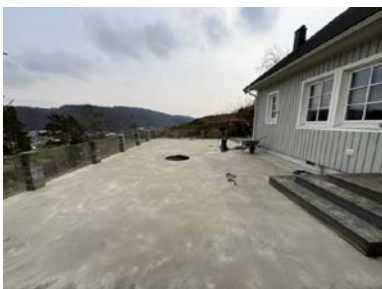
TG 1 Utvendige trapper

Utvendige trapper av tre.

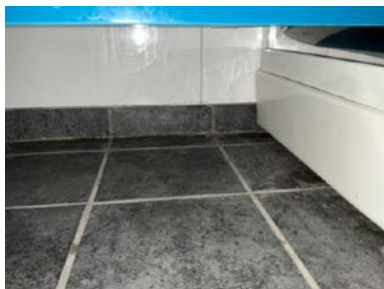
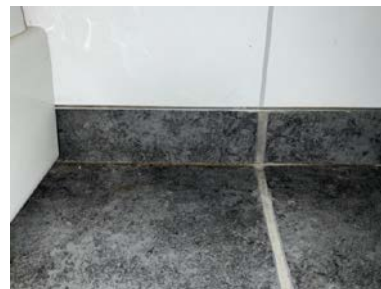
2. ETASJE > BAD/VASKEROM

- Det er påvist at flisfuger har riss/sprekker.
- Det er påvist at noen fliser har bom (hulrom under).
- Krav til fall er ikke oppfylt og gulvet er tilnærmet flatt (har ikke motfall).

- Et bad med manglende/reduert fall til sluk blir mindre funksjonelt og sikkert for brukeren. Dette kan medføre stående vann på gulvet, vann som ikke ledes effektivt til sluket, økt risiko for at vann renner ut av rommet og redusert sklisikkerhet på gulvet.
- Dersom tiltaket ikke utføres, kan dette over tid føre til at flisene løsner eller sprekker, spesielt ved belastning eller bevegelser i konstruksjonen.

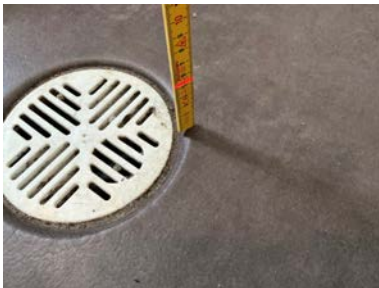
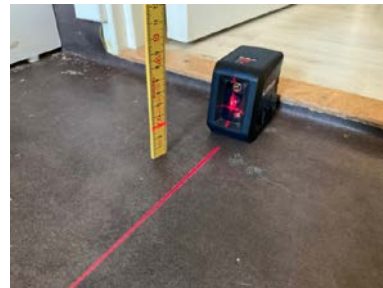
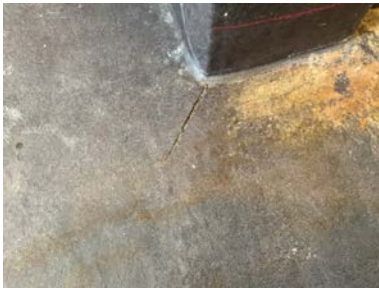
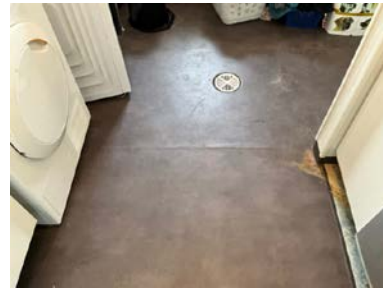
1. ETASJE > VASKEROM

- Det er påvist at gulvoverflaten har sprekker.

- Sprekker i et vinylbelegg kan føre til at vann trekker ned i gulvkonstruksjonen med påfølgende fukt/råteskader.

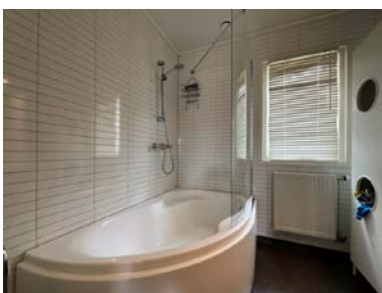
1. ETASJE > BAD

- Det er vindu/dør med ikke fuktbestandige materialer i våtsonen (ved vask, dusj, badekar, osv.), løsningen eller byggematerialet er uegnet.

- Dersom det ikke gjøres tiltak, kan dette medføre oppfukning, oppsvelling og forringelse av materialer over tid og fuktskader på tilstøtende konstruksjoner.

Veggene har overflater av baderomsplater. I taket er det malte plater. Baderomsplater av denne typen, der det dusjes rett på stilles det høy grad av erfaring for å montere. Det er ikke mulig å sjekke om monteringen er i hht monteringsanvisning. Platene har på befaringsdagen ingen tegn på skader, men anbefaler å montere tett dusjkabinett.

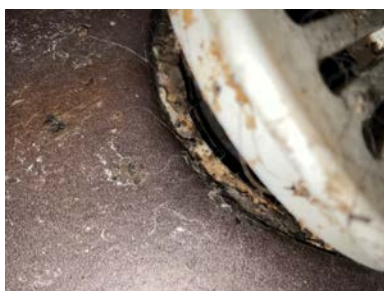
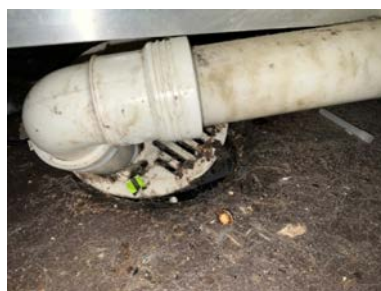
1. ETASJE > BAD

Hulltaking er foretatt uten å påvise unormale forhold. Hulltaking er foretatt i gangen måling utført i bunnsvill mot badet. Fuktkvotemåling (vekt%) i konstruksjonen ble målt til 6.

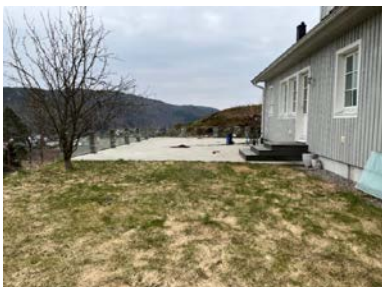
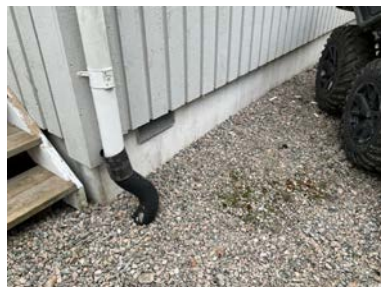
Terreng med fall mot bygget eller utilstrekkelig fall bort fra grunnmur kan føre til økt vannbelastning mot kjellervegger. Dette kan over tid bidra til fuktinntrenging i konstruksjoner under terreng, særlig dersom drenering og fuktsikring har høy alder eller redusert funksjon. Ved vedvarende fuktbelastning kan det oppstå muggvekst, sverting av materialer eller nedbrytning av trekonstruksjoner i innvendige vegger mot terreng. Terrengnet rundt boligen bør justeres slik at overvann ledes bort fra bygningen. Det anbefales å etablere fall fra grunnmur og ut fra bygget der dette ikke er tilstrekkelig i dag. Ved fremtidige arbeider med drenering eller utvendig fuktsikring bør terrengfall og overflatehåndtering av vann forbedres for å redusere fuktbelastningen mot bygget.

- Det bør foretas terrengjusteringer.
