Grindalsvegen 15 B, 2406 ELVERUM

**Lys 3-roms selveierleilighet  
perfekt for enslige, par eller  
2 studenter! Solrik sydvestvendt  
balkong, peisovn og parkering.**

Befaringsdato: 07.10.2025

Rapportdato: 19.10.2025

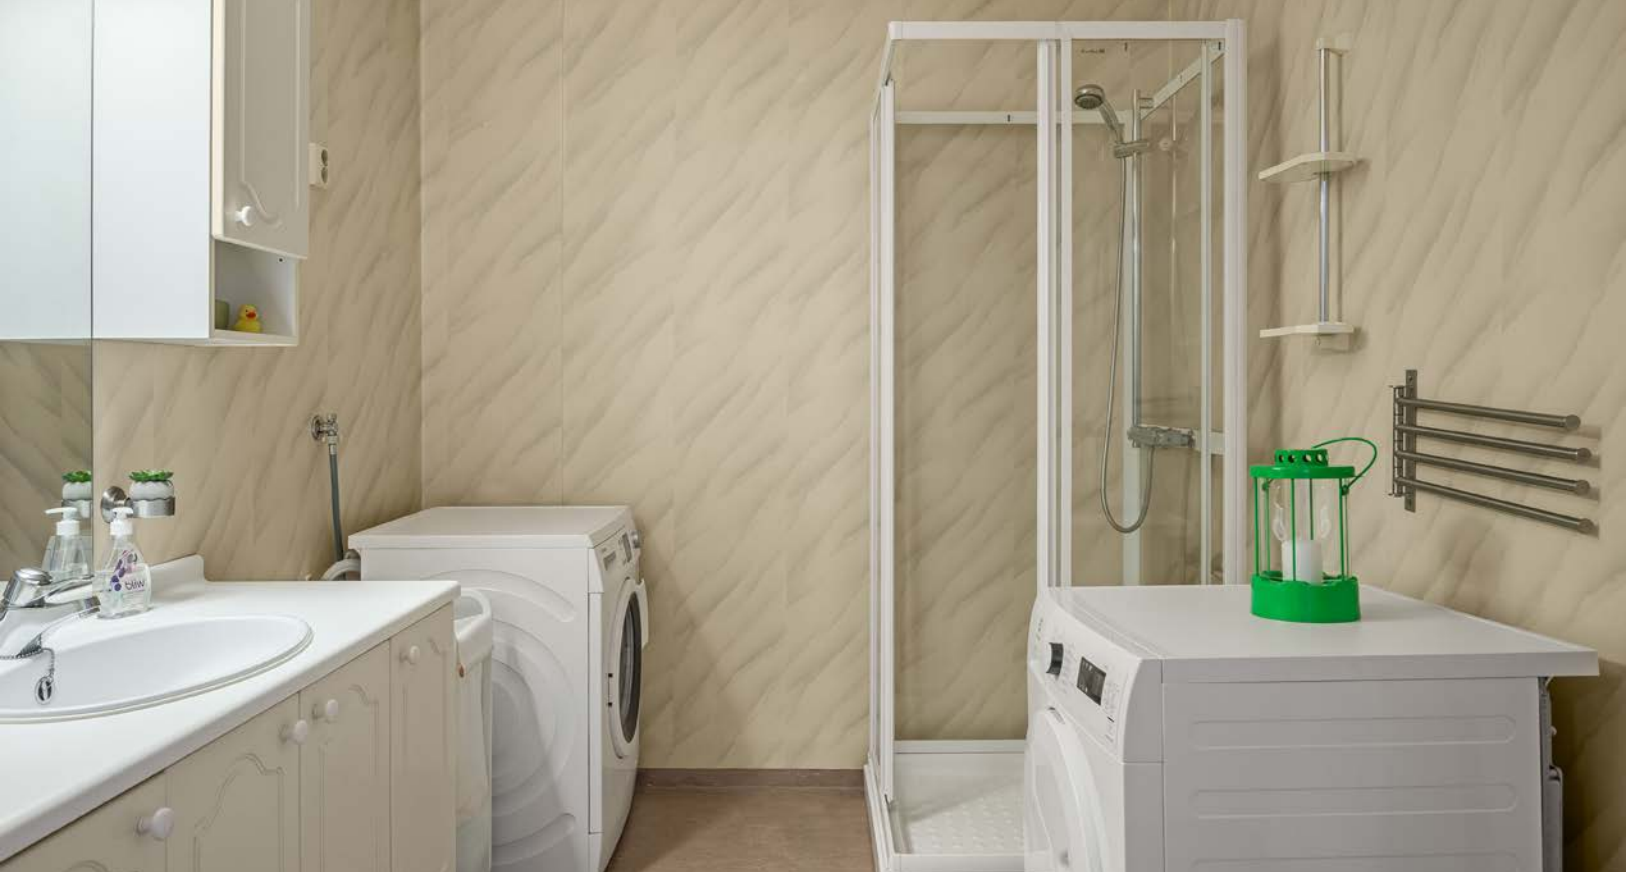
Leiligheten har et badrom som er fra byggeåret. Det er gitt TG3 i tilstandsrapporten og må oppgraderes for å tåle normal bruk etter dagens krav. Badet har våtromsbelegg på gulv, elektrisk gulvvarme, vinylbelegg på veggene og mekanisk avtrekk.

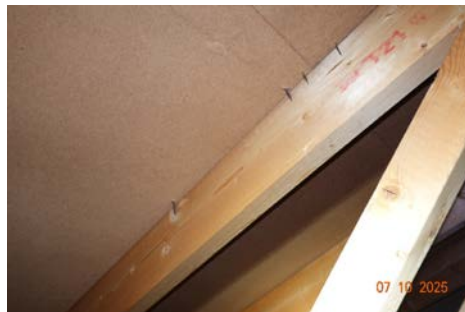
#### Vurdering av avvik:

- Det er påvist andre avvik:

Enkelte fuktskjolder i undertak.

Synlige fuktskjolder på isolasjon på loft.

Det er påvist liten skade i underetaksplate.

Undertaksplate med skade bør skiftes.

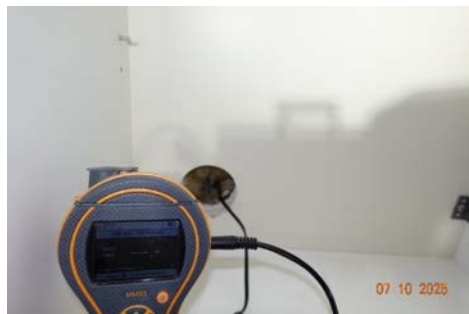
## TG 1 Fukt i tilliggende konstruksjoner

Hulltaking er foretatt nederst på delevegg mot våtsonen. Ved bruk av fuktmåler ble det ikke registrert unormale verdier.
