Grindalsvegen 15 B, 2406 ELVERUM

**Lys 3-roms selveierleilighet  
perfekt for enslige, par eller  
2 studenter! Solrik sydvestvendt  
balkong, peisovn og parkering.**

# Tilstandsrapport

## BOLIGBYGG MED FLERE BOENHETER

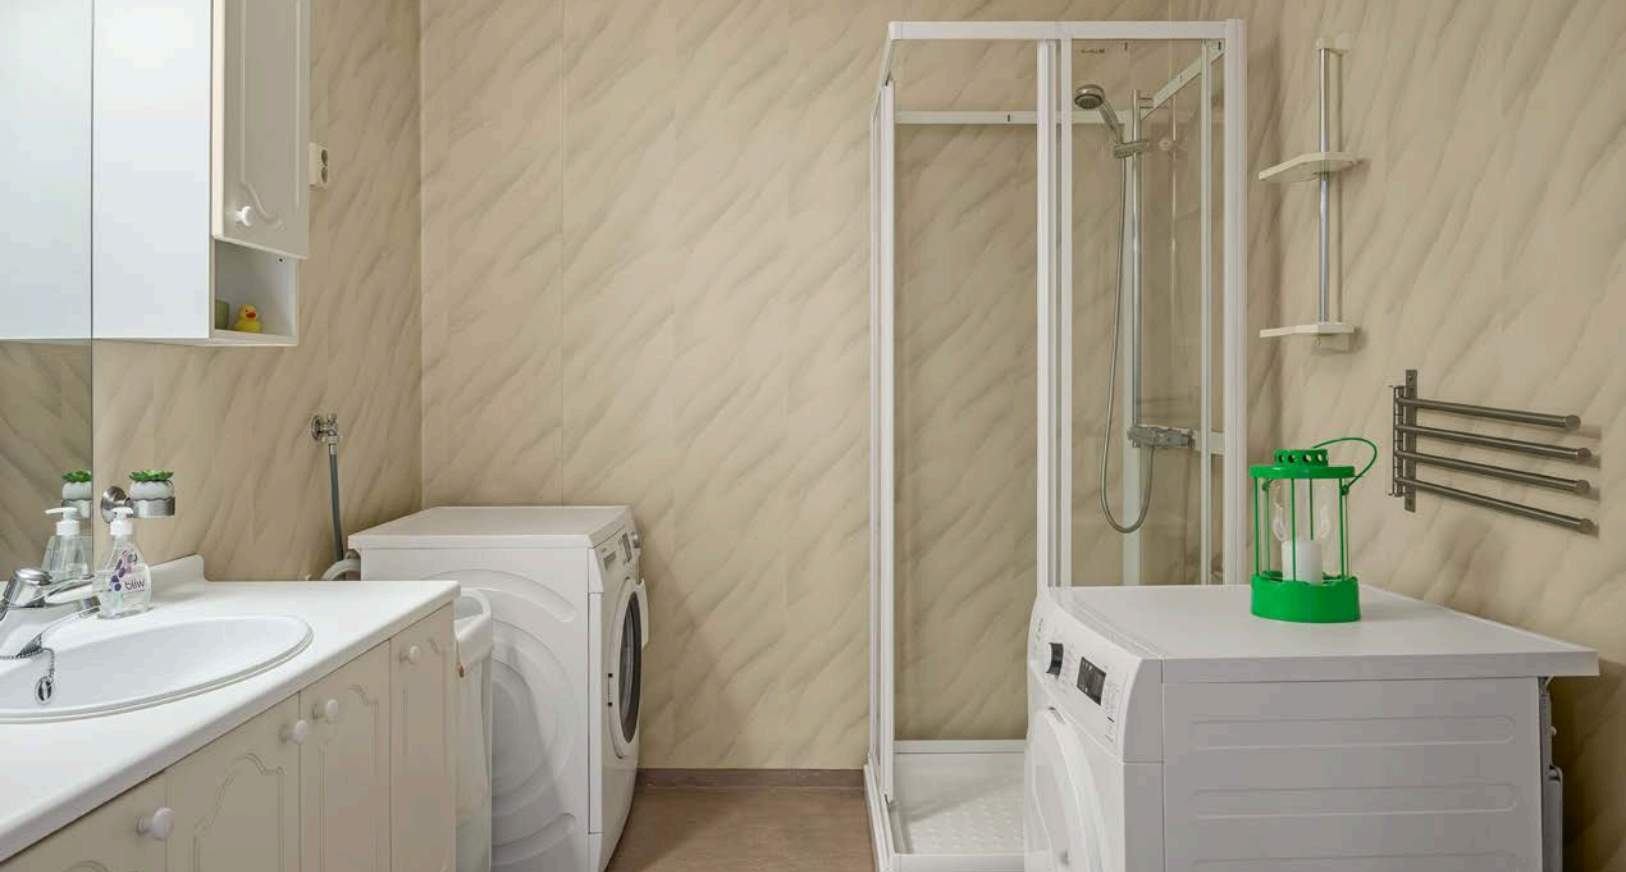
Leiligheten har et baderom som er fra byggeåret. Det er gitt TG3 i tilstandsrapporten og må oppgraderes for å tåle normal bruk etter dagens krav. Badet har våtromsbelegg på gulv, elektrisk gulvvarme, vinylbelegg på veggene og mekanisk avtrekk.

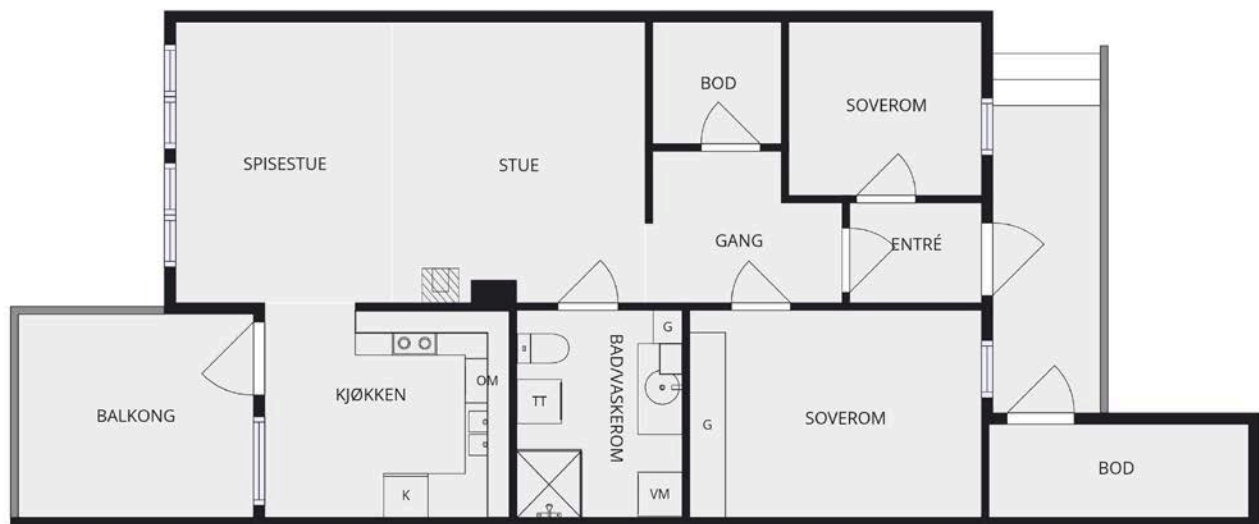
## 2. etasje

Plantegningen er en ikke målbar illustrasjon og avvik kan forekomme.

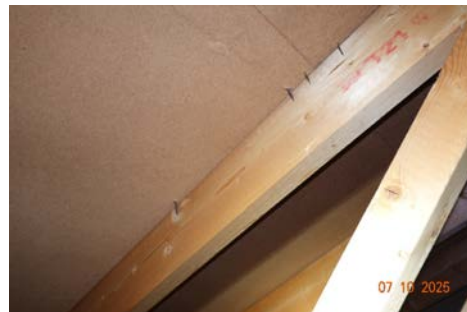
#### Vurdering av avvik:

- Det er påvist andre avvik:

Enkelte fuktskjolder i undertak.

Synlige fuktskjolder på isolasjon på loft.

Det er påvist liten skade i underetaksplate.

Undertaksplate med skade bør skiftes.

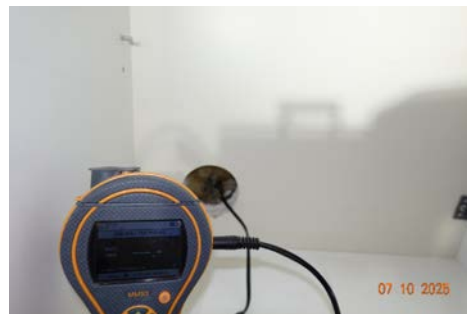
## 1 TG 1 Fukt i tiliggende konstruksjoner

Hulltaking er foretatt nederst på delevegg mot våtsonen. Ved bruk av fuktmåler ble det ikke registrert unormale verdier.
