St. Hanshaugen 13 L, 2413 ELVERUM

**Innbydende 3-roms topp-/  
endeleilighet med god standard,  
garasjeplass og heis. Solrik  
sydvestvendt balkong. IN-ordning!**

# Tilstandsrapport

## BOLIGBYGG MED FLERE BOENHETER

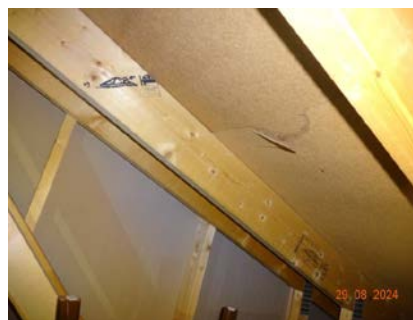
#### Vurdering av avvik:

- Det er påvist andre avvik:

Det er påvist skade i undertaksplate.

- Det må foretas tiltak for å lukke avviket.

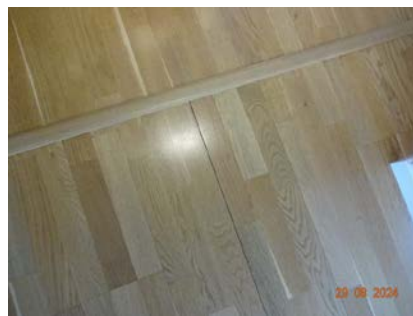
## 1 TG 2 Etasjeskille/gulv mot grunn

Etasjeskillere av betongelementer.

### Vurdering av avvik:

- Målt høydeforskjell på over 15 mm gjennom hele rommet.  
Tilstandsgrad 2 gis med bakgrunn i standardens krav til godkjente måleavvik.
