Carl Konows gate 36, 5162 LAKSEVÅG

**Flott selveier leilighet i 4.etg m/  
heis & felles takterasse. A-konto  
varme & v.vann. Kort vei til Bergen  
sentrum!**

# Brannteknisk tilstandsanalyse

## CARL KONOWS GATE 36

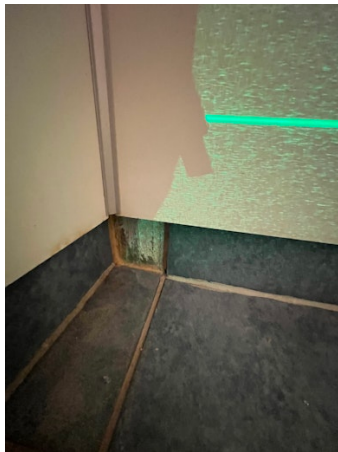
**Bilde**

Slitte overflater, tiltak må påberegnes på sikt.

Mangler en sokkel flis under vask.

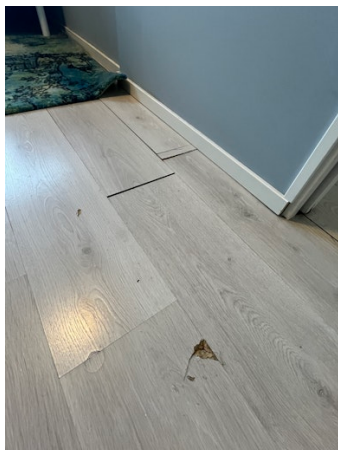
**Bilde**

Store skader og glipper i laminat

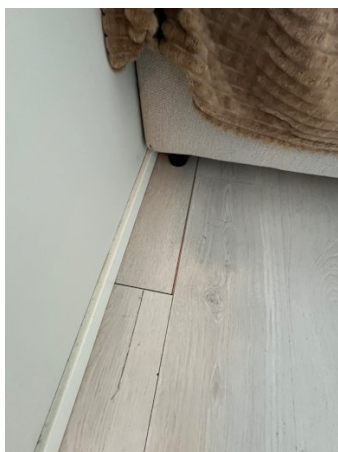
**Bilde**

store glipper i laminat

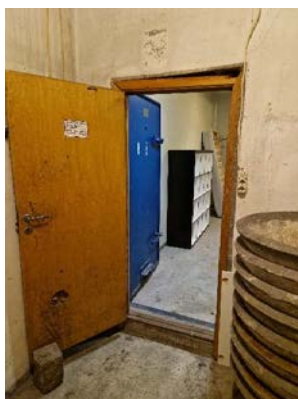
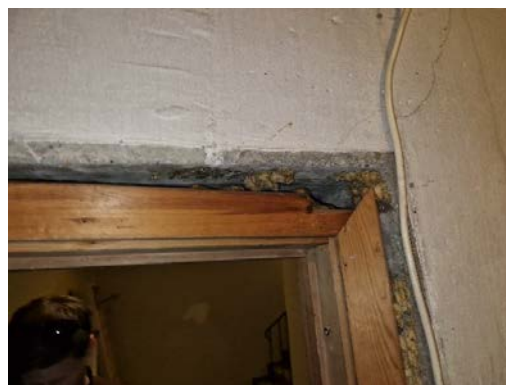
Nederst i trapperommet hvor avfallsrommet, hovedtavlerommet og toalettet ligger, er den første døren til avfallsrommet en eldre, enkel ståldør uten brannmotstand, mens døren til toalettet er også i stål og tilfredsstillende sannsynligvis A 60.

Det er en dør innenfor den enkle døren inn til avfallsrommet, er det satt inn en eldre B 30 dør. Her er karmen rundt ødelagt og det er benyttet byggsaum enkelte steder rundt karmen. Byggsaum er brennbar, og bruk av dette rundt dørkarmen medfører at dørene mot rømningsveien ikke er tett. Det kan være med på at røyk sprer seg inn i

trapperommet ved brann, som da kan gjøre at rømningsveien er utilgjengelig for personer som skal evakuere ut av bygget.

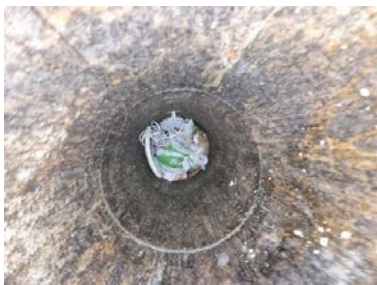
Det er en søppelsjakt som går gjennom alle etasjene ned til avfallsrommet. Sjakten er avstengt og det benyttes nå containere på utsiden av bygget. Under befaringen var det avfall som satt fast i sjakten, dette var synlig i sjakten i avfallsrommet i kjelleren.

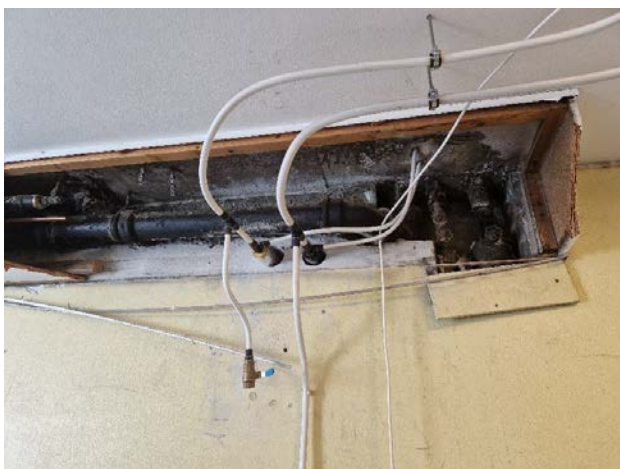
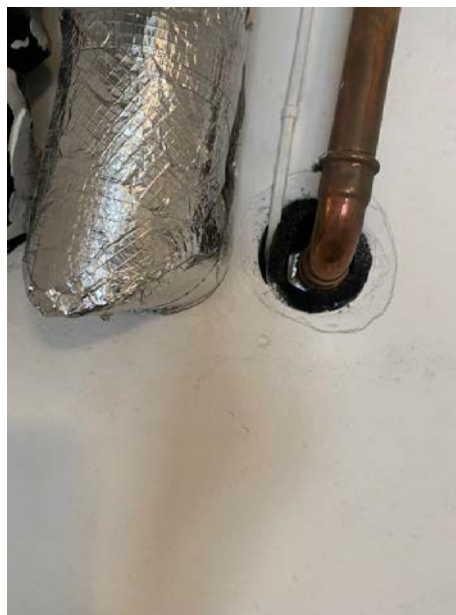
Trapperommet er utført med vegger utført i betong, det samme er selve trappen og rekkverket er i stål. Det er et lagerareal, i denne etasjen, som leies av Lagersjefen. Det er her kun tilgang fra utsiden, det er ikke tilgang fra boligdelen og inn til dette lagerarealet.

Fellesvaskeri ligger med tilgang via trapperommet. Døren inn er en eldre ståldør, med det var ikke mulig å se hvilken brannmotstand døren har ettersom skiltet med merkingen var malt over. Det er en del utette gjennomføringer mellom fellesvaskeriet og branncellene som ligger ved siden av, samt inn mot trapperommet. Ved brann i vaskeriet kan utette gjennomføringer kan føre til at røyk og brann sprer seg fra vaskeriet og inn i trapperommet, eller mellom brannceller via de utette gjennomføringene.

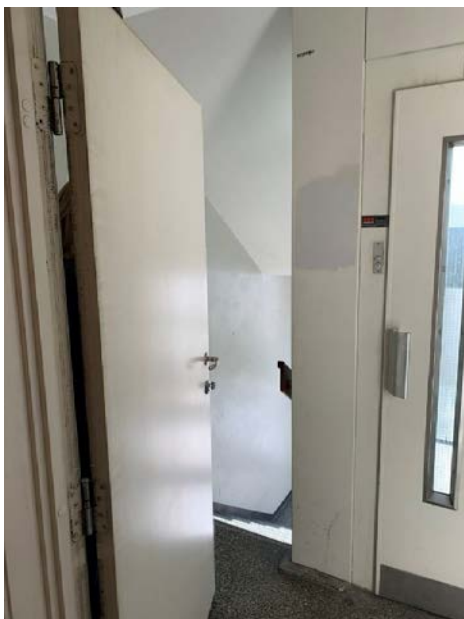
*Figur 1: Bildet viser maksimal mulig åpning av døren.*

Alle dørene fra korridorene til trapperommene er utført med dørpumper med magneter som har en form for dørautomatikk. Dørene til det sekundære trapperommet har for kort arm på dørpumpen, slik at dørene ikke kan åpnes helt opp. Dette medfører at det blir for smal avstand mellom døren og heissjakten til å kunne ta seg ned trappen, ettersom døren da blir stående i veien for passasjen videre ned trappen. Dette gjør at rømningsbredden blir for smal for personer som skal rømme via det sekundære trapperommet.

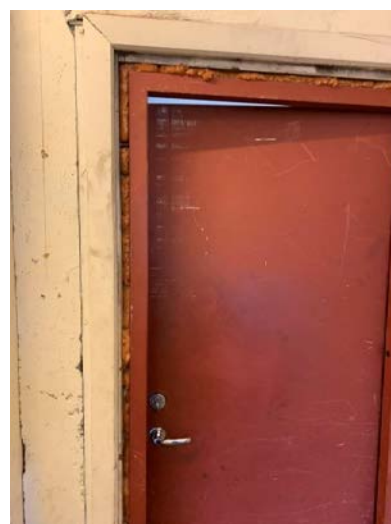
Øverste etasje er en egen branncelle, med dør som har brannmotstand A 60. I karmen rundt døren er det benyttet byggsaum og det er ikke tett mot trapperommet. Dører som er tette med byggsaum, er ikke montert i henhold til monteringsanvisningen. Når dører er tettet med byggsaum, kan dette medføre at en brann lett sprer seg inn i trapperommet, som også er rømningsvei. I og med at byggsaum er brennbar, kan det også være med å bidra til en brann.

1. Enkelte dører har ukjent brannmotstand, og karmen er fylt med byggskum. Dette gjelder dører i underetasje/ kjeller til teknisk rom og avfallsrom, dør til bodene i loftetasjen og dør til felles vaskerom i 1. etasje.
2. Sjøppelsjakten er tettet til med brennbart materiale.
3. Det er en del utette gjennomføringer enkelte steder, slik som mellom vaskeriet og nabobranncellen.
4. Armen på dørpumpene til dørene inn i sekundær trapperommet, er for kort, noe som medfører at passasjen mellom dør og heissjakt er for smal.

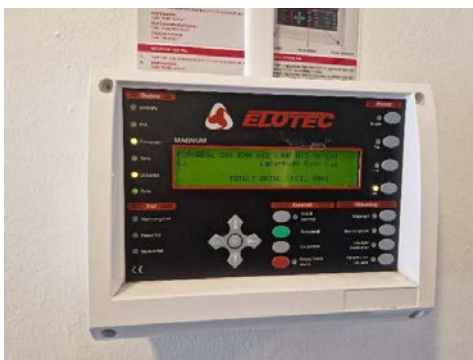
Brannalarmanlegget for boligdelen har sentralen plassert i bunnen av hovedtrapperommet. Alarmen stod med forvarsel og utkobling under befaring. Det er usikkert om det har blitt gjennomført sakkyndig kontroll av anlegget.

Feil og mangler på brannalarmanlegg må følges opp så snart som mulig, slik at brannalarmanlegget fungerer som det skal ved brann. Konsekvensen av at anlegget ikke fungerer er at personer som oppholder seg i bygget, ikke blir varslet ved brann.

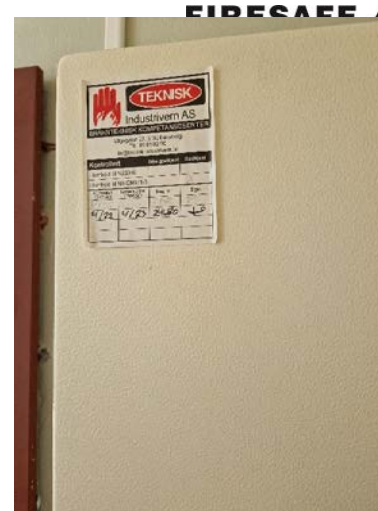
Det er installert brannslanger i begge trapperommene hver etasje. Brannslangene er av nyere kvalitet og er sannsynligvis installert i nyere tid.

Da bygget ble oppført var det ingen føringer for hvor brannslanger kunne plasseres. Det er i dag ikke lov å plassere brannslanger i trapperom, på grunn av faren for røykspredning inn i trapperommet under manuell slokking. Dette kom inn først etter at TEK97 ble gjeldende. Det anses derfor ikke som et avvik, ettersom det sannsynligvis var tillatt da brannslangene ble satt inn. Det har ikke blitt gjennomført sakkyndig kontroll av det manuelle slokkeutstyret på et par år. Slokkeutstyr må kontrolleres jevnlig for å sikre at det fungerer som det skal ved brann.

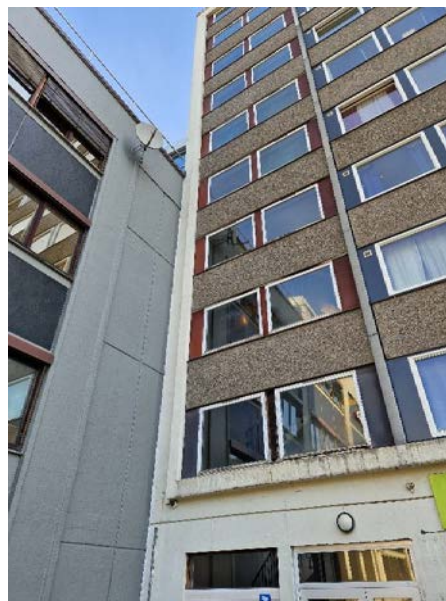
1. Vinduer i innvendig hjørne er uklassifiserte, noe som medfører at innvendig hjørne er ikke skjermet.
