Vardefoten 21, 2020 SKEDSMOKORSET

Flott og innholdsrik enebolig på to plan i nærheten av alt | 3 soverom og 2 bad | Barnevennlig beliggenhet | Garasje

Tilstandsrapport

Enebolig
Vardefoten 21, 2020 SKEDSMOKORSET
LILLESTRØM kommune
gnr. 58, bnr. 243

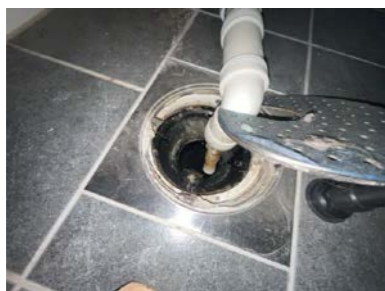
2, ETASJE > BAD

På vegg er: Fliser. Rommet er ved normal bruk ikke utsatt for særlig påkjenning i form av fukt/vann direkte på konstruksjonene da det dusjes i kabinett/badekar.

Rommet har mer enn halvparten av forventet brukstid oppnådd. Rommet må brukes med forsiktighet og det må følges med på konstruksjonene da risikoen for skader er stor.

Det er ikke registrert avvik utover elde og normal bruksslitasje. Siden våtrommet fungerer i dag er det ikke behov for strakstiltak. Men ut fra alder kan plutselig skader oppstå, det anbefales å følge med og bruke rommet med forsiktighet. Oppgraderinger bør etter hvert påregnes. Rommet kan ha mange bruksår igjen, dette avhenger av bruken.

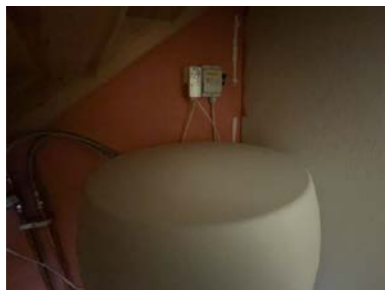
ⓘ To 2 Elektrisk anlegg

Kapasitet på kurser bør vurderes av kjøper, da man vil ha individuelle behov og dette påvirkes av bruksmønsteret i boligen. Punkt nummer 1-7 er besvart av eier og er ikke takstingeniørens vurdering. Deler av el-anlegget er ikke jordet. Jeg er ikke el. fagmann og det er ikke foretatt kontroll av det elektriske anlegget. Kontroll utført av sertifisert EL-kontrollør/takstmann anbefales derfor på generelt grunnlag. Det vil alltid kunne finnes avvik ved nøye gjennomgang av anlegget av fagperson selv om jeg ikke har sett dette eller kommentert det her. Kostnader til retting vil kunne påregnes.

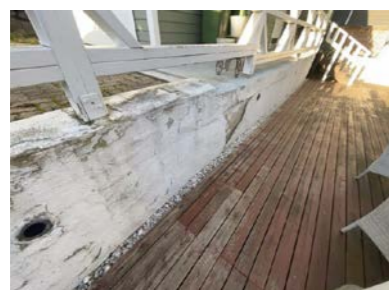
TG 0 Terrengforhold

Tomten er flat og skrånet, noe terrassert.
