Brattsbergkroken 24, 3750 DRANGEDAL

**Nydelig utsmykket Buenhytte med  
3 sov/ 7 sengeplasser ++. Anneks  
på 13 kvm. Godt vedlikeholdt!  
Skjernet beliggenhet**

# Tilstandsrapport

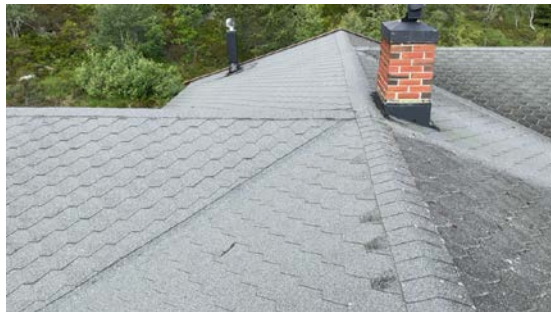
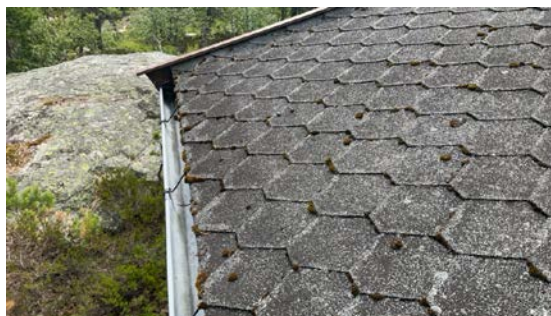
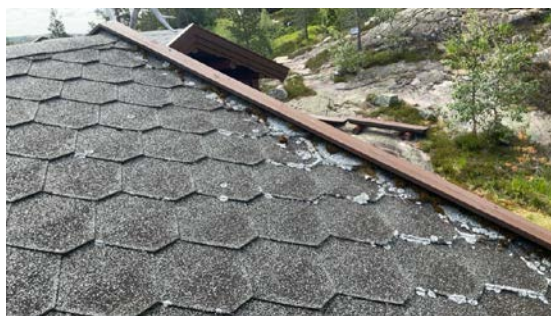
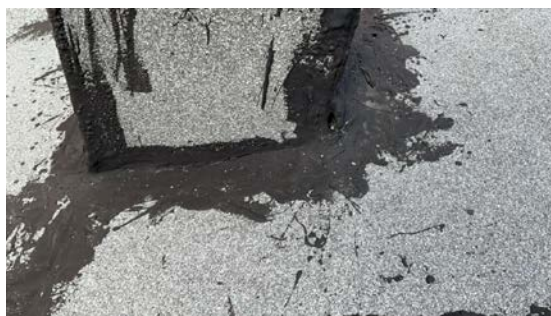
Taket er besikket fra taknivå. Undertak med rupanel som er tekktet med pappshingel. Isbord av tre.  
Det har vært en liten lekkasje rundt luftpipe på formullingstoalett.  
Bemerkning også på noe spredt mosevekst.  
Taket er nå tett, men må påregnes utskiftet pga alder.

Overgangsbeslag tak/pipe, luftehatt, takfotbeslag, takrenner og nedløp i plastbelagt stål, ett nedløp i kjetting.  
Det har vært en liten lekkasje rundt luftpipe på formullingstoalett.

- Overvåk tilstanden jevnlig. For å få tilstandsgrad 0 eller 1 må tekkingen skiftes ut, men tidspunktet for når dette er nødvendig er vanskelig å si noe om.

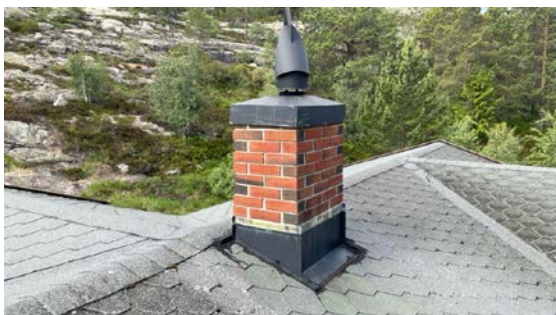
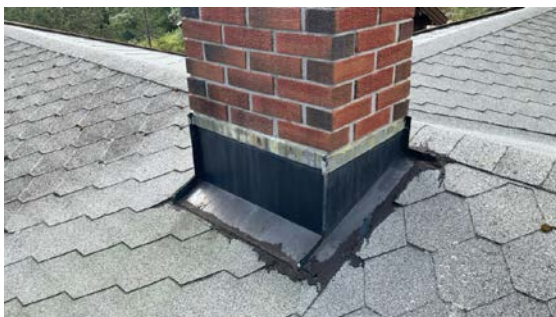
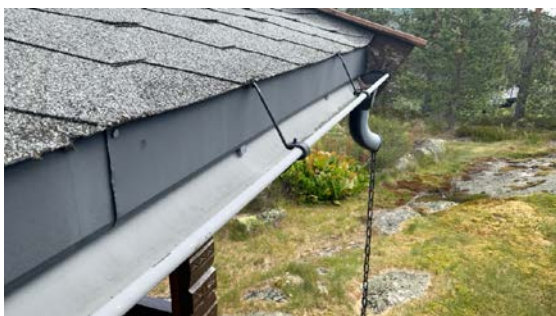
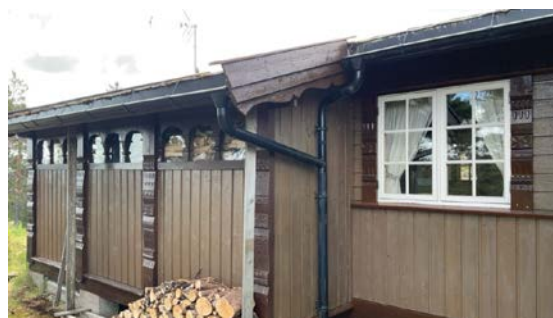
Overgangsbeslag tak/pipe, luftehatt, takfotbeslag, takrenner og nedløp i plastbelagt stål, ett nedløp i kjetting.  
Det har vært en liten lekkasje rundt luftepipe på formullingstolett.

- Det er påvist avvik i beslagløsninger.

- Påviste skader må utbedres.

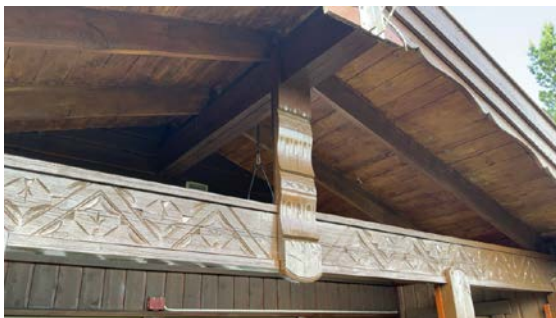
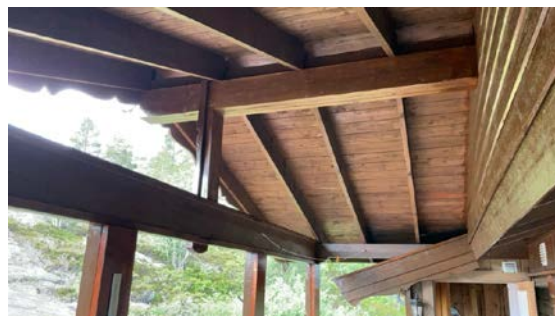
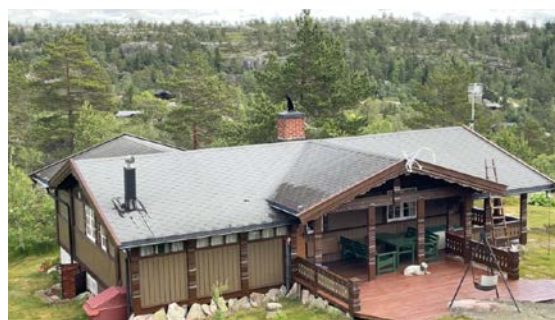
## TG 2 Vinduer

Bygningen har trevinduer med koblet glass med utvendige sprosser og hantdrev med enkle glass på utvendig bod, vf og toalettrom. Vinduene er generelt i god stand og godt vedlikeholdt.

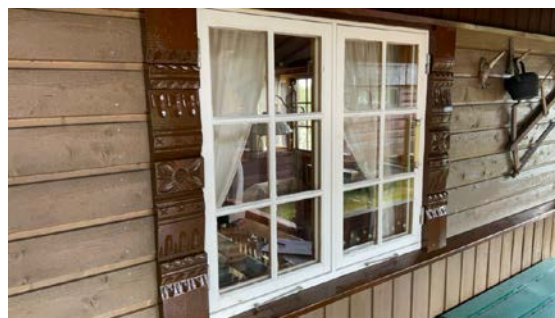
- Kondensering på enkelte glass har medført fuktskader i treverk som kan medføre utskiftningsbehov av enkelte vinduer.

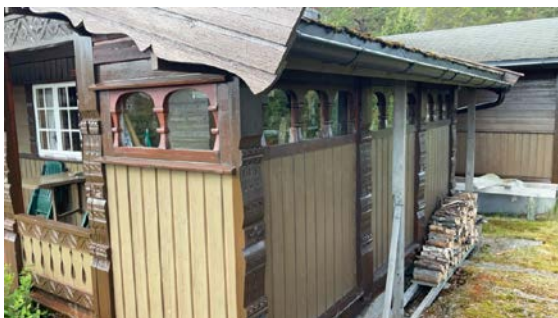
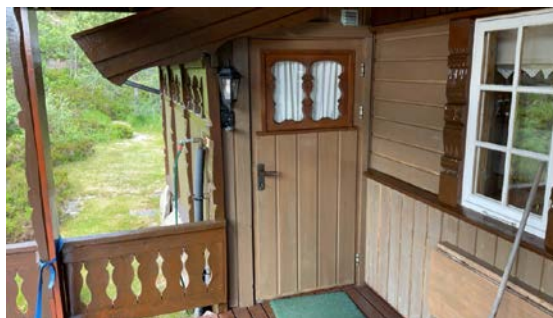
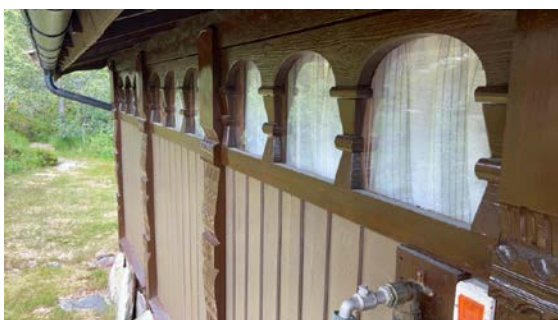
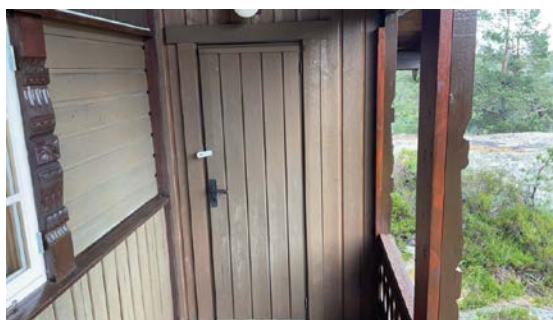
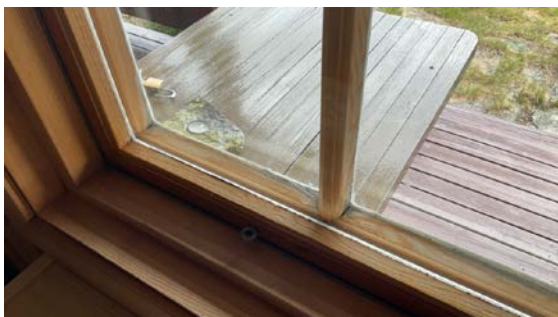
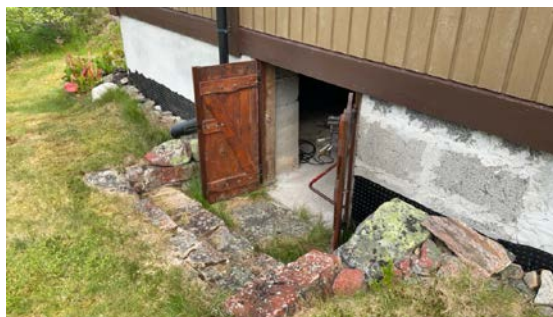
### TE 2 Dører

Dører i tre.

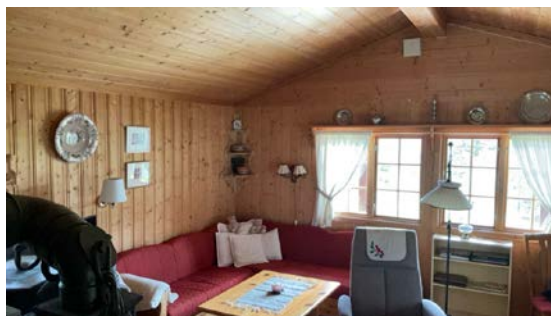
### ! TG 2 Etasjerskille/gulv mot grunn

Fuktmålinger med protimeter på bjelkelag under hytte ga et utslag på 14 - 15 MC%. (MC% = vektprosent) denne bør være under 18 MC%.

Det er målt med laser, og det er skjevheter med konstruksjonsmessige negative avvik (25 mm) på gulvet ved dør fra vindfang og inn i gang.

Bjelkelag av tre i gulv i 1. et. som er tekket med furugulv. Det er sprang/opprinn på 3 cm fra inngangsparti med vf og toalett til resten av hytta.

- Andre tiltak:

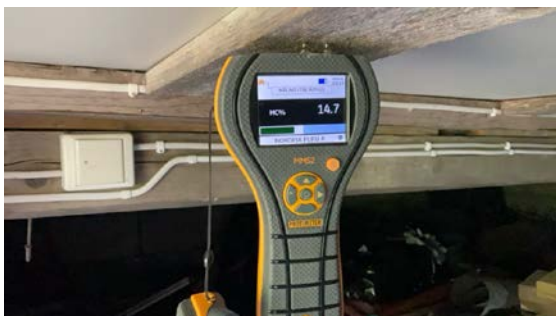
## ! TG 2 Radon

Det er ikke foretatt radonmålinger og bygget er heller ikke utført med radonsperre. Bygningen står på pilarer med god lufting under bjelkelag i gulv. Bygningen ligger i et område med moderat til lav Radonaktsomhet

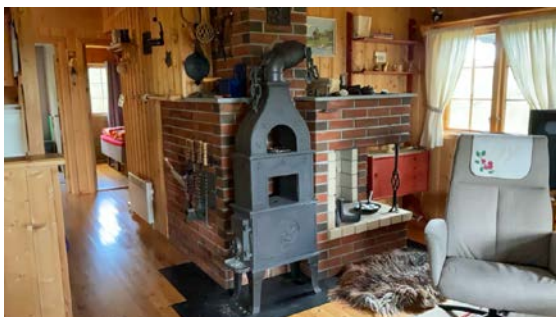
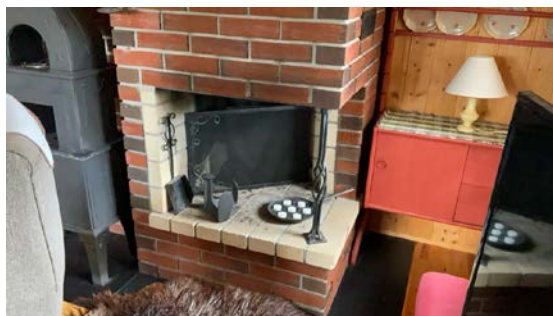
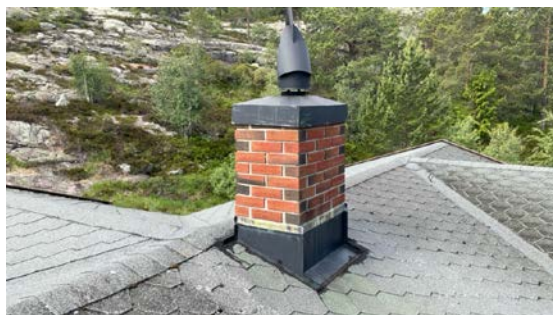
## ! TG 1 Pipe og ildsted

Elementpipe med plassbygd åpen peis med gnistfanger og vedovn påkoblet i stue/kjøkken. Pipe og peis/brannmur er innvendig forblendet med murstein, feieluke plassert mot kjøkkendel. Plater av stål under ovn, feieluke og foran peis. Utvendig pipe er forblendet med murstein. Ingen synlige riss eller sprekker. Ut fra observasjoner som er gjort er pipe, peis/grue og ovn i god stand.

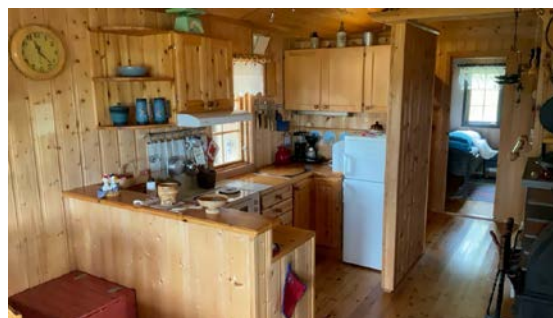
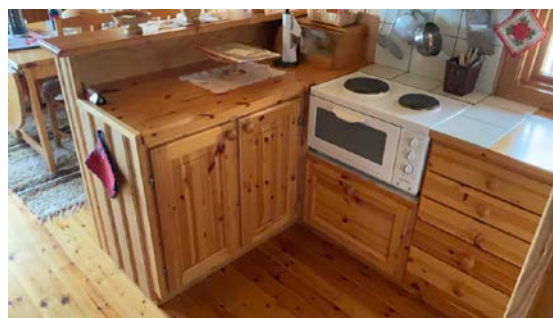
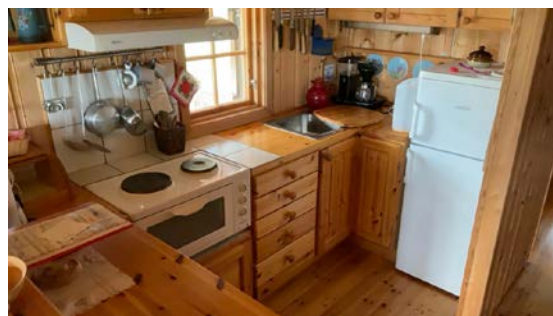
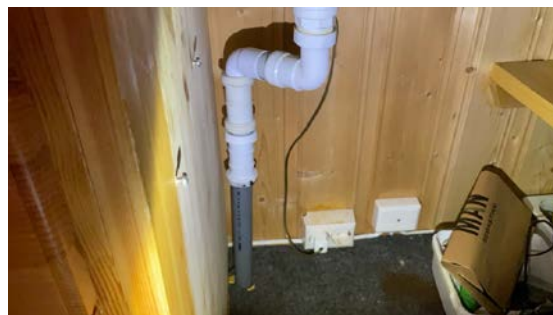
## ! TG 1 Overflater og innredning

Ikke innlagt vann, gråvann til grunn.  
Kjøkkenet har en eldre innredning med profilerte fronter. Benkeplaten er av heltre, 3,5 m benkeplass og vaskeum i stål. Det er kjølfrysenskap og en kompakt komfyr med to stekeplater. Kjøkkenet er generelt i god stand.

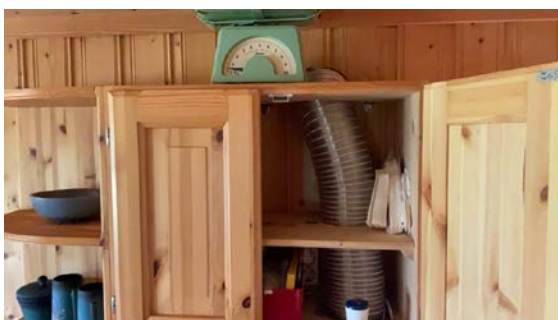
## ! TG 1 Avtrekk

Det er kjøkkenventilator med avtrekk ut på vegg. Ventilator fungerer greit.

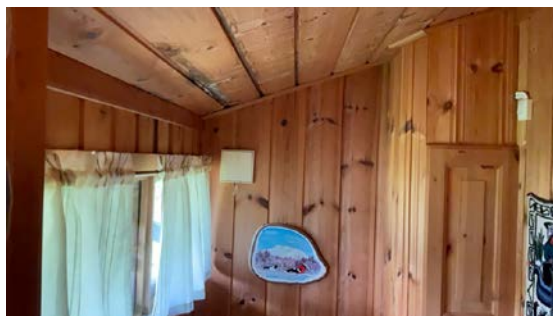
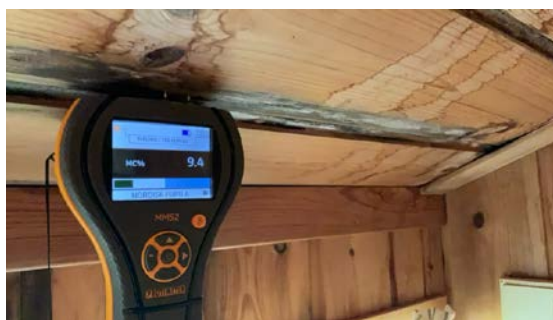
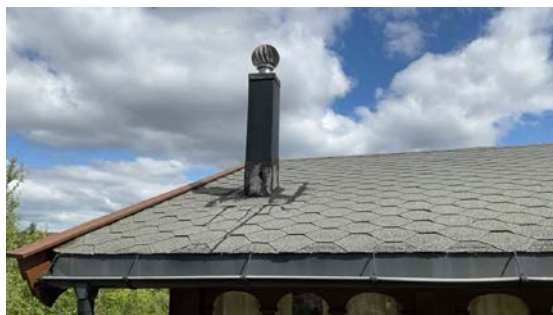
### ETASJE > TOALETROM

Toalett er et formullingstolett med kammer i glassfiber og lufting over tak. Det er tilgang til tømning av tanken på utside av vegg. Det er lakkert furugulv og panel på vegger og tak. Bemerkning på merker etter fukt/fuktskjolder i tak på nedre side av luftehatt, antatt etter gammel lekkasje rundt/ved luftehatt. Måling med protimeter gav ikke utslag på fukt på befaring.

- Det er mulig fuktskade i konstruksjonen.

Antatt gammel lekkasje rundt/ved luftehatt.

- Konstruksjonen fungerer med dagens tilstand.

Antatt tett nå, men bør sjekkes nærmere.

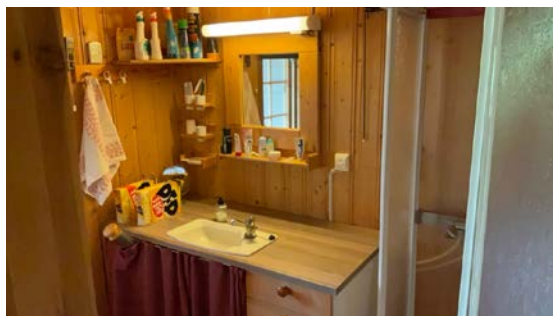
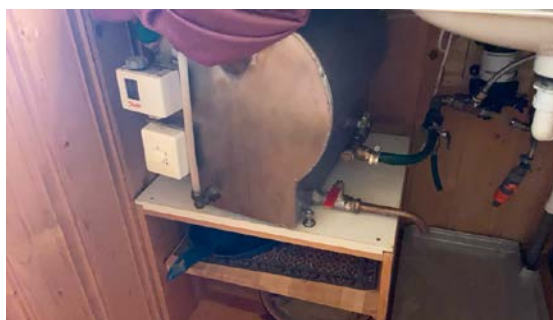
### ETASJE > BADEROM

#### TG 2 Overflater og konstruksjon

Målinger med protimeter på gulv viser ingen indikasjon på fukt. Naturlig ventilasjon med enkel ventil på vegg.

Vurderer ikke rommet som et våtrom pga det ikke er innlagt vann. Hvis det legges inn vann og avløp må rommet totalrenoveres. Alle forhold med tettesjikt, våtsone, sluk m.m. må dokumenteres.

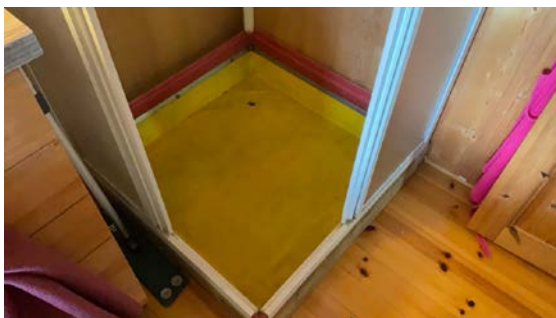
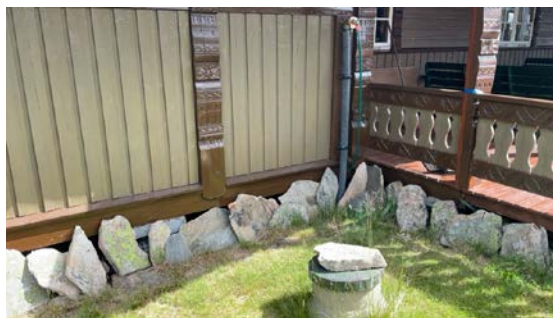
### TO 1 Vannledninger

Ikke innlagt vann.

Det er privat borebrønn fra 2015 ved inngangsparti. Senkepumpe i brønn som startes med bryter ved siden av utvendig vannkran ved inngangsparti.

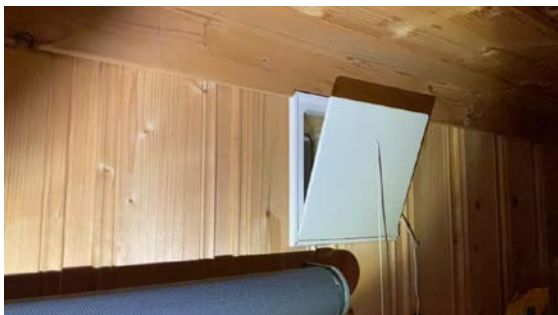
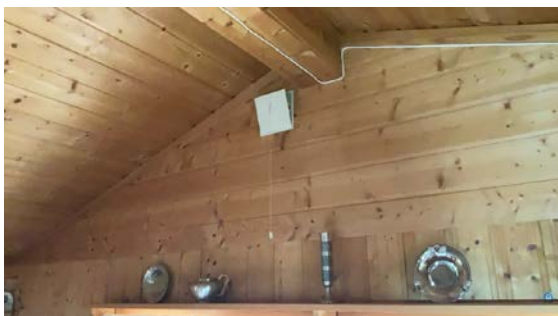
## TG 1 Ventilasjon

Boligen har naturlig ventilasjon med ventiler i vegger og elektrisk avtrekk fra kjøkkenventilator.

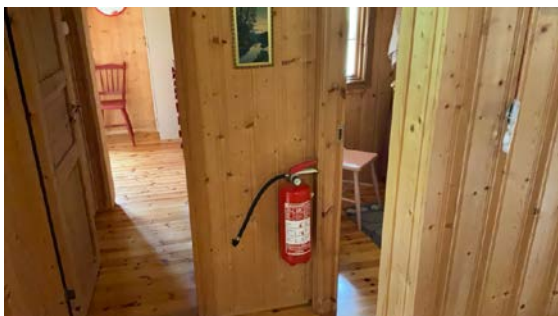
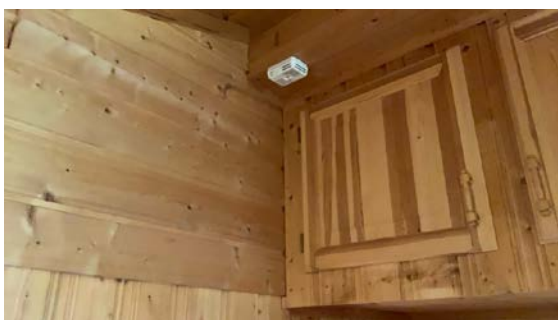
## TG 1 Elektrisk anlegg

Sikringsskap med automatsikringer og AMS-måler plassert på tilbygg soverom, antatt 1996 1. måler-avlesing 27.11.98. Det er utført kontroll på anlegget den 22.02.2022 av DE Nett AS uten å finne avvik.

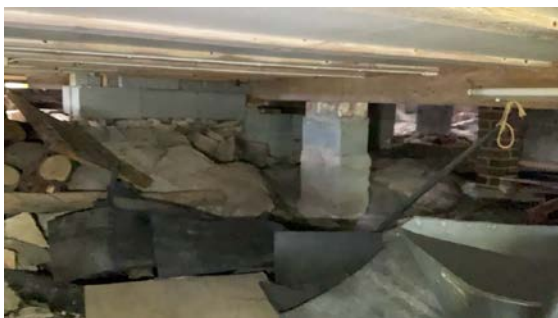
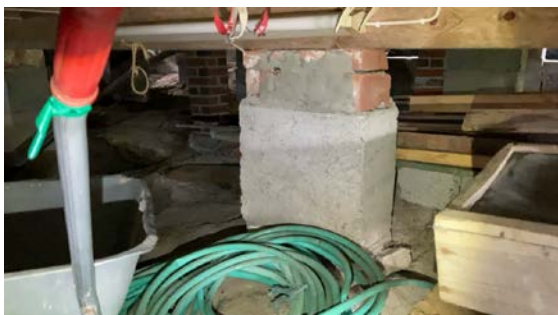
### 1 TO 1 Fuktsikring og drenering

Dreneringen er fra antatt 1995. Det er lagt dreneringsrør under hytte for å lede vann bort fra takvann og terreng. Det er også laget en steingrøft på øvre side med inngangsparti for å lede bort vann. På tilbygd del med mur og noe ved pilarer på øvre side er det lagt grunnmursplast.

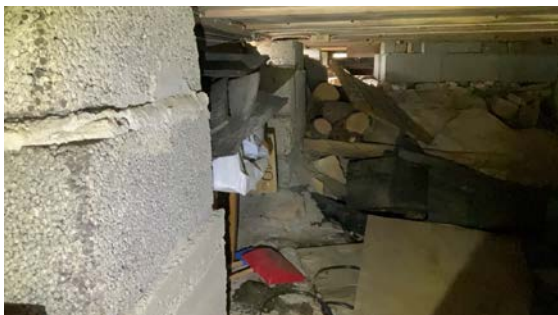
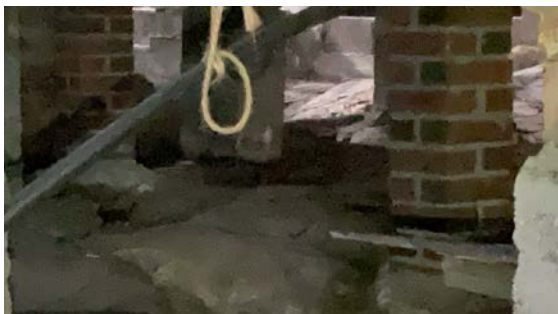
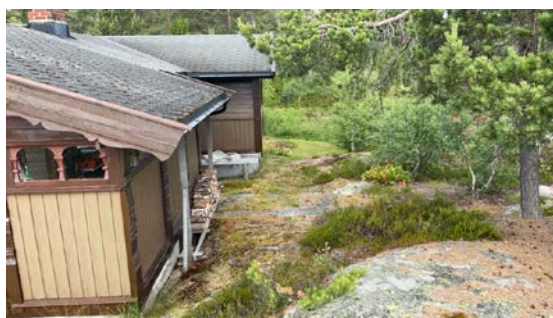
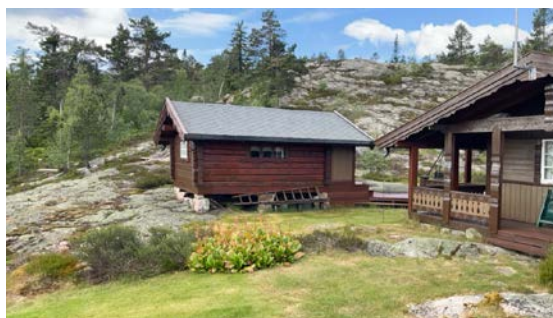
## ! TG 1 Grunnmur og fundamenter

Bygningen har grunnmur i lettklinkerblokker på tilbygd del og pilarer av lettklinkblokker og teglstein på resten.

Eier har rensket/gravd ut løsmasser under hytte og etablert/forbedret med mer fundamentering enn det var opprinnelig. Ingen synlige riss eller sprekker av vesentlig grad. Det er innvendig og på terrasser kontrollert med laser, og gulvene er i bra stand ihht. krav til rettet.

Vann blir drenert bort fra mur og pilarer.

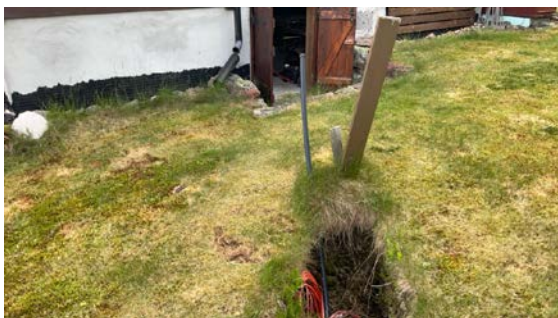
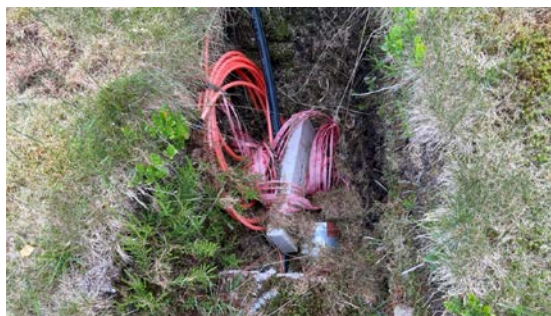
## 1 TO 1 Utvendige vann- og avløpsledninger

Det er ikke innlagt vann og avløp.

Det er privat borebrønn fra 2015 ved inngangsparti. Senkepumpe i brønn som startes med bryter ved siden av utvendig vannkran ved inngangsparti.

Det er fremført vann og avløpsledninger til hyttevegg. Utvendige avløpsrør er av plast og er fra 2022. Det er offentlig avløp via private stikkledninger. Utvendige vannledninger er av plast (PEL) og er fra 2022. Det er offentlig vannforsyning via private stikkledninger. Det er også lagt fiber ledning i denne grøften.

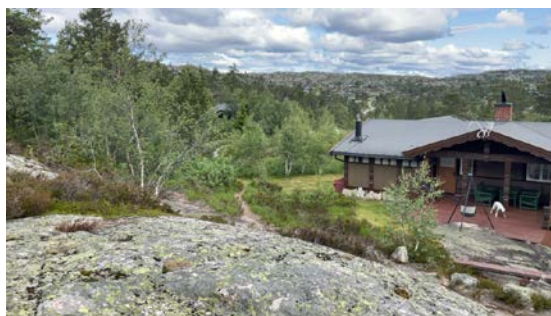
## 1 TO 1 Andre tomteforhold

Det går en sti foran/forbi hytta som benyttes av nabo-hytte.
