# Tilstandsrapport

Boligbygg med flere boenheter

Øvre Haslevei 64F , 3229 SANDEFJORD

Befaringsdato: 17.12.2025

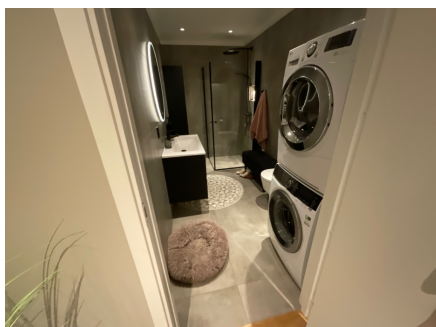
Bad

Bad/wc med tilkomst fra gang.  
I rommet er det vaskeservant i innredning, veggmontert wc og dusjnisje med glassdører.  
Rommet er ventilert med balansert ventilasjonsanlegg.  
Rommets innvendige overflater består av fliser på gulv og vegg, og slette malte flater i tak.  
Det er opplegg for vaskemaskin i rommet.

Aktuell byggeforskrift er teknisk forskrift 2017. Dokumentasjon: kontrollerklæringer.

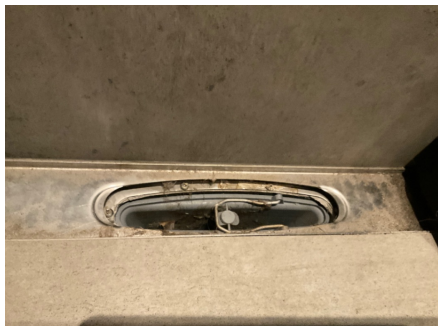
Badet har plastsluk i gulv.

Det er ikke kjent hvordan tettesjikt/membran under fliser er utført. Badet er bygget ettere forskriftene i TEK-10/17 og utførende har gjennom kontrollerklæringer ved ferdigattest erklært at rommet og membran har tilfredstillende utførelse.

Det er synlig membran klemt under klemring i sluk.

Sluk i dusjsone

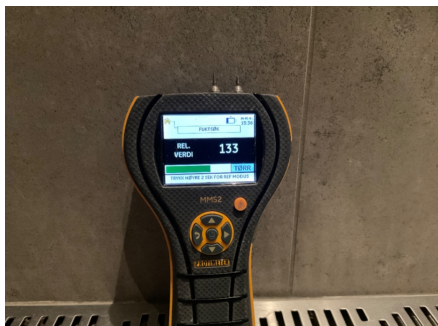
Det er foretatt fuktsøk på overflater i våtsone uten at det ble målt forhøyede verdier av fukt.

Fuktmåling på overflate i dusjsone

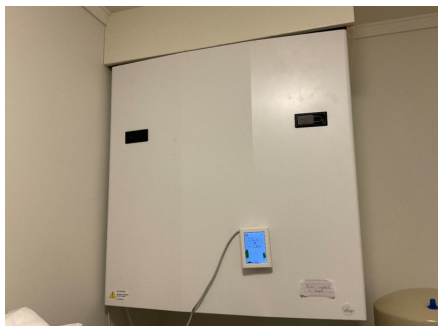
Ventilasjonsanlegg

Leiligheten er ventilert med balansert ventilasjonsanlegg

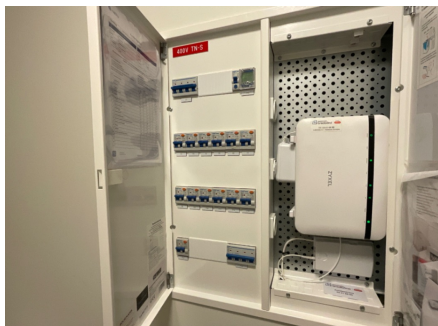
Leiligheten har skjult elektrisk anlegg.  
Sikringsskap med automatsikringer plassert i bod.

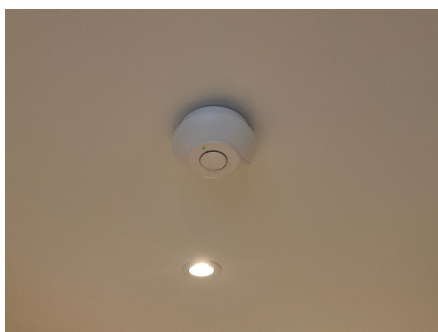
Røykvarsler.

1. Er det mangler for brannslukningsutstyr i boligen iht. forskriftskrav på søknadstidspunktet, men minst Byggeforskrift 1985?  
**Nei**
2. Er det skader på brannslukningsutstyr eller er apparatet eldre enn 10 år?  
**Nei**
3. Er det mangler på røykvarsler i boligen iht. forskriftskrav på søknadstidspunktet, men minst Byggeforskrift 1985?  
**Nei**
4. Er det skader på røykvarslere?  
**Nei**
