Nedre Verksåsen 2H, 1534 MOSS

**Lys og trivelig 2-roms leilighet i  
andre etasje med hems og  
veranda.**

| Tilstandsrapport ..... | 39 |

Rapportdato: 22.05.2025

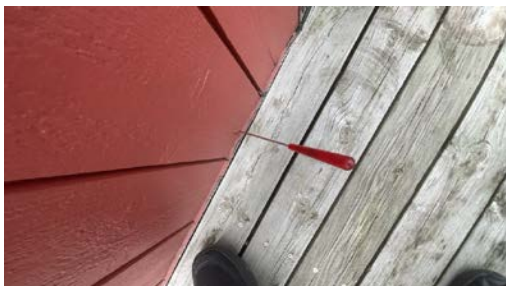
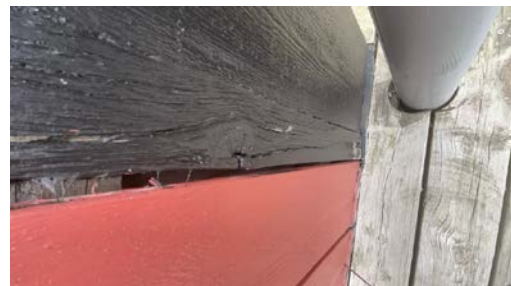
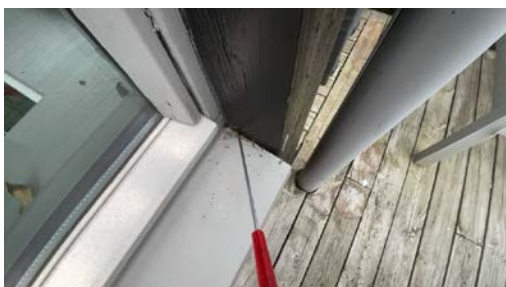
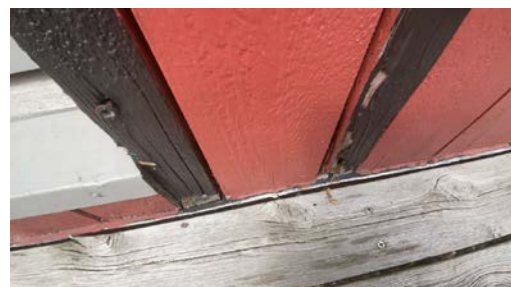
- Det er påvist spredte råteskader i bordkledningen.

- Råteskader i bordkledningen kan fortsette å utvikle seg både i tilliggende bordkledning og til bakenforliggende veggkonstruksjon, dersom en ikke foretar tiltak.
- Råteskadet trekledning må skiftes ut.

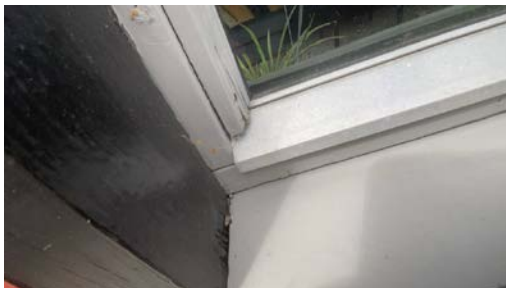
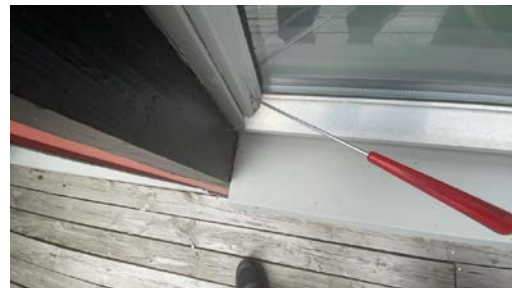
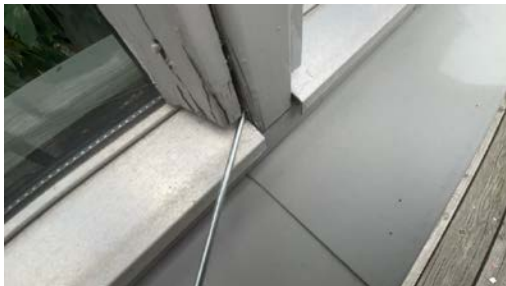
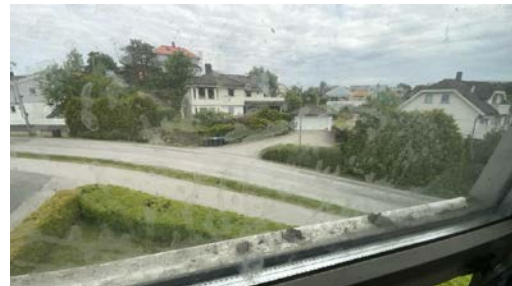
- Det er påvist avvik rundt innsettsdetaljer.
- Det er påvist vinduer med fukt/råteskader.
- Karmene i vinduer er slitte og det er sprekker i trevirket.

Råteskader glasslister og omramning, noe råteskadet trevirke midtdeler vindu mot terrasse.  
Ikke fagmessig utført beslagsarbeid, er årsak for råteskader på omramning.  
Det er ikke mulig å konstantere om vindu på hems er punktert eller om det trenger rens/vask.

Beslag rundt vinduer bør endres, byttes.  
Råteskadet trevirke og glasslister byttes.

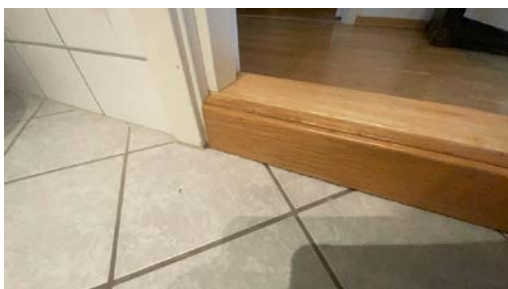
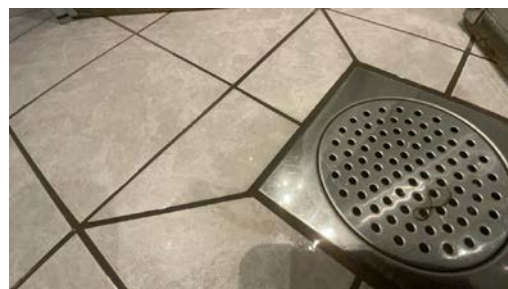
- Det er påvist avvik i fallforhold til sluk i forhold til krav i forskrift på byggetidspunktet.

- Et bad med manglende/reduert fall til sluk blir mindre funksjonelt og sikkert for brukeren. Dette kan medføre stående vann på gulvet, vann som ikke ledes effektivt til sluket, økt risiko for at vann renner ut av rommet og redusert sklisikkerhet på gulvet.
- Til tross for avviket i fall/høydeforskjell til sluk, vil gulvet fortsatt kunne lede vann mot sluket, men med redusert effektivitet. Dette kan potensielt øke risikoen for vannansamling i enkelte områder av badet.

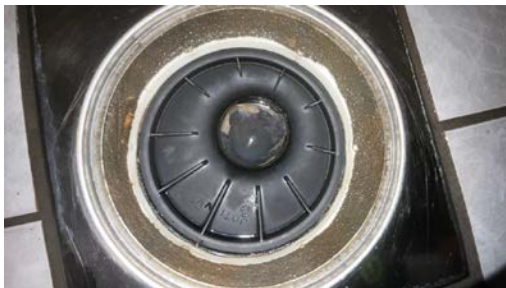
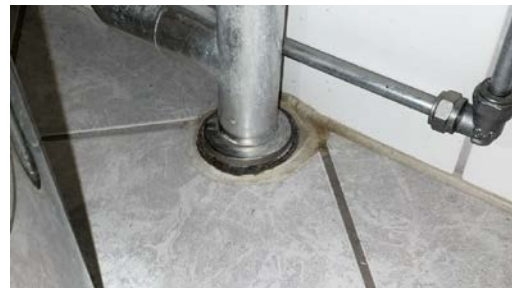
#### TG 2 Sluk, membran og tettesjikt

- Det er påvist mangelfull/feil utførelse rundt rørgjennomføringer e.l. som gir fare for fukt i konstruksjonen i våtsone.
- Membran kan ikke konstateres (ikke synlig og det foreligger heller ikke dokumentasjon).
- Mer enn halvparten av forventet brukstid er passert på membranløsningen.

- Det er viktig å merke seg at levetiden til en membran varierer basert på kvalitet, installasjon og bruk. Eldre membraner kan bli sprø og sprekke opp, noe som fører til at de mister sin vanntettende funksjon. Dette kan resultere i vannlekkasjer gjennom vegger og gulv og fuktskader.
- Konsekvensen er at det kan oppstå fuktskader i konstruksjonen bak overflatematerialet. Vann kan trenge inn gjennom utette rørgjennomføringer og forårsake fuktskader ved fukttilførsel gjennom enten bruksvann eller lekkasjevann.
- Det må gjøres nærmere undersøkelser. Manglende membran/tettesjikt medfører risiko for lekkasjer og fukt i konstruksjonen.

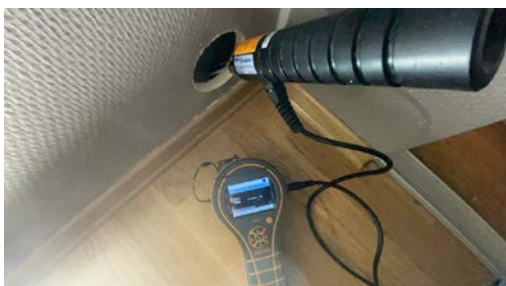
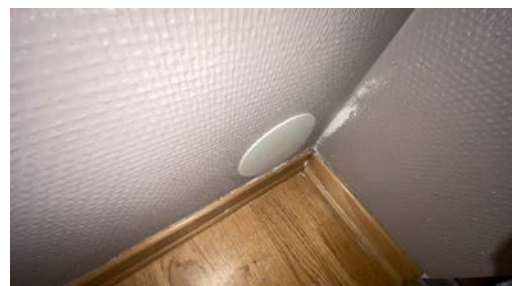
### TG 0 Tilliggende konstruksjoner våtrom

Hulltaking er foretatt uten å påvise unormale forhold. Hulltaking er foretatt ved/i entre inn bak toalett. Valg av plassering er på bakgrunn av at vegg innover bak dusj er foret ut slik at det er vanskelig å komme til. Valg av plassering er fortsatt i våt sone. Det er i tillegg utført søk med fuktsøker type Protimeter MMS 3 uten funn av avvik på verdier i henhold til referansenivået for rommet.
