**Unik hjørneleilighet med store  
uteplasser - midt i Sarpsborg  
sentrum!**

# Unik hjørneleilighet med store uteplasser, heis og garasjeplass - midt i Sarpsborg sentrum!

# Tilstandsrapport

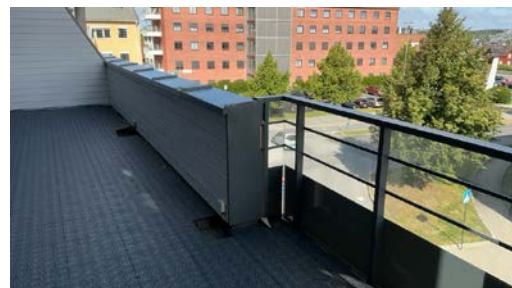
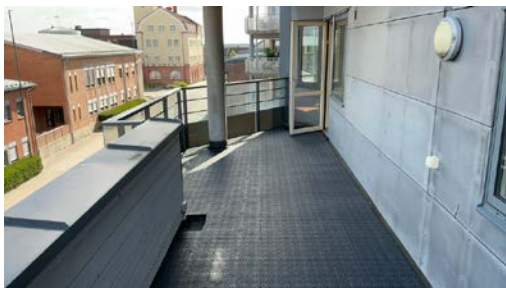
Avvik: Mer enn halvparten av forventet brukstid er passert på tettesjikt/membran.

Avvik: Mer enn halvparten av forventet brukstid er passert på tettesjikt/membran. Det observeres smuss og avrenningsmerker ved tilslutningene.

- Tidspunkt for utskiftning av tettesjikt/membran nærmer seg ut ifra alder på dagens tekking.

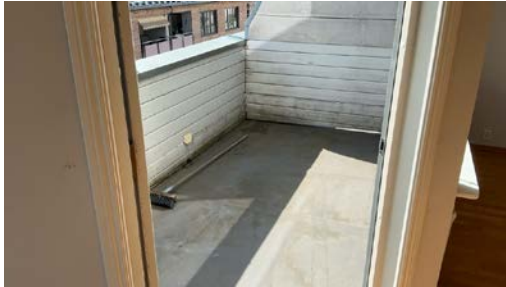
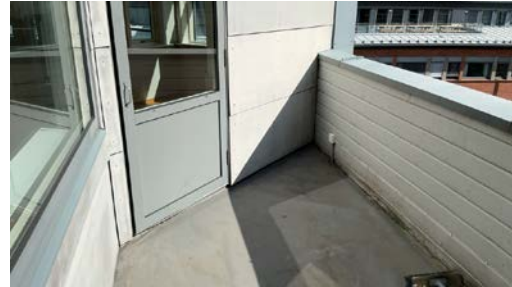
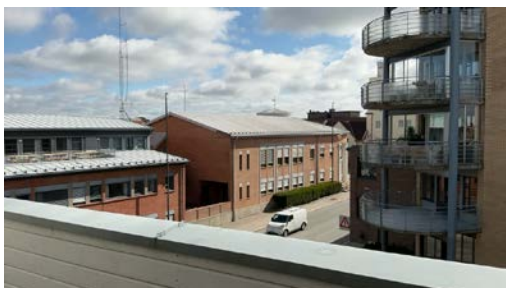
#### **Balkonger, terrasser og rom under balkonger - 2**

Leiligheten har også utgang til en terrasse med støpt eller oppforet dekke, med synlig membranløsning. Rekkverk i malt trepanel. 6,5 kvm.

- Tidspunkt for utskiftning av tettesjikt/membran nærmer seg ut ifra alder på dagens tekking.  
Det bør legges tretremmer eller lignende som beskytter membran.

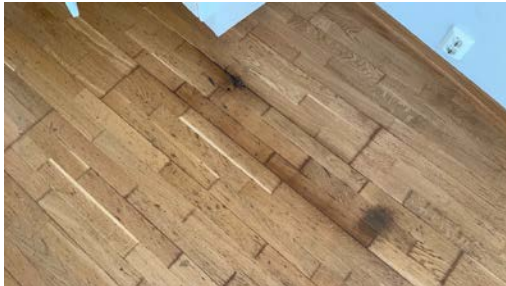
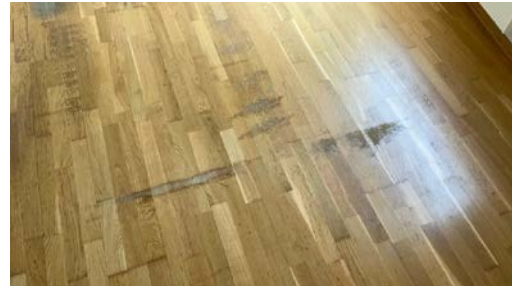
## TG 1 Etasjeskille/gulv mot grunn

Etasjeskiller er av betongdekke. Det registreres noe plan/- helningsavvik på deler av gulvene.

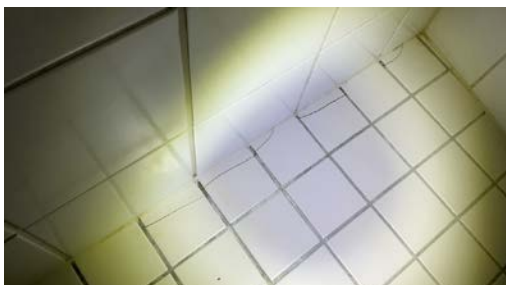
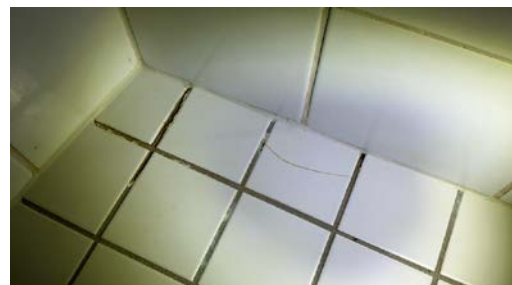
- Det er påvist avvik i fuger.

- Overflater må rengjøres.

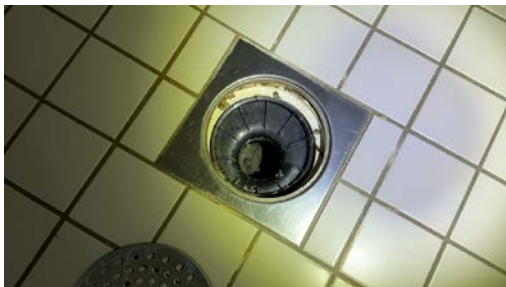
## 4. ETASJE > BAD

Avvik: Mer enn halvparten av forventet brukstid er passert på membranløsningen. Mer enn halvparten av forventet brukstid er passert på slukløsningen.

- Det er påvist sprekker i fliser.

- Sluket må sjekkes og rengjøres jevnlig.
- Overvåk tilstanden jevnlig. For å få tilstandsgrad 0 eller 1 må tettesjiktet skiftes ut, men tidspunktet for når dette er nødvendig er vanskelig å si noe om.
- Det er viktig å merke seg at levetiden til en membran varierer basert på kvalitet, installasjon og bruk. Eldre membraner kan bli sprø og sprekke opp, noe som fører til at de mister sin vanntettende funksjon. Dette kan resultere i vannlekkasjer gjennom vegger og gulv og fuktskader.

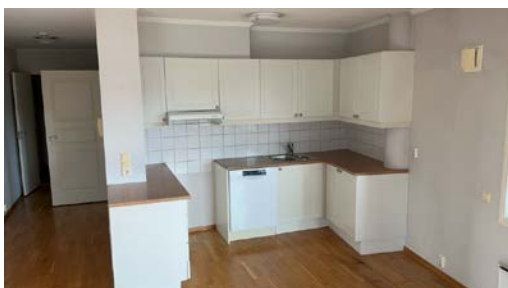
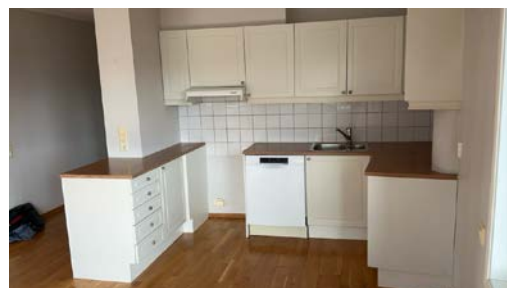
#### TG 1 Overflater og innredning

Kjøkkenet har innredning med profilerte fronter. Benkeplaten er av laminat. Kun noen mindre merker på fronter/benkeplate, som anses som normal bruksslitasje.

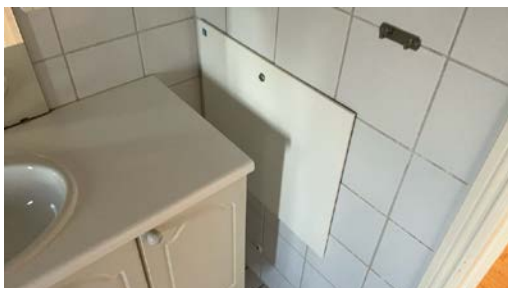
#### TG 1 Vannledninger

Innvendige vannledninger er av plast (rør i rør). Det er ikke besikttet i rørskap pga. manglende nøkkel.

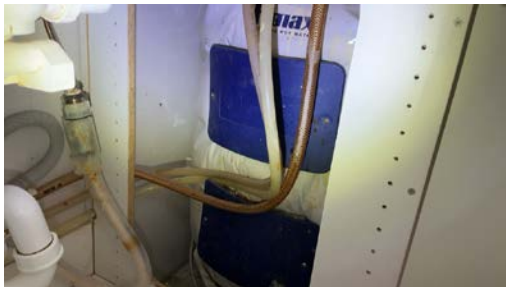
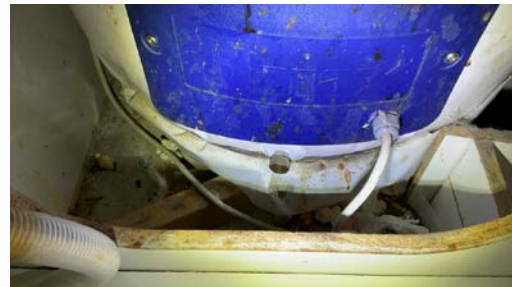
Avvik: Det er ikke påvist tilfredsstillende avrenning eller annen kompenserende løsning fra varmtvannstank. Det er ikke påvist tilfredsstillende el-tilkobling av varmtvannstank iht. gjeldende forskrift. Det er påvist at varmtvannstank er over 20 år

Etter ca. 20 år i tro tjeneste er de fleste varmtvannstanker klare for å pensjoneres, og du bør se deg om etter en ny. Selv om den gamle berederen fortsatt fungerer, er det greit å være klar over at nye beredere både varmer opp vannet langt mer energieffektivt, og er mye bedre isolert, slik at de også holder bedre på varmen. Du vil altså bruke mindre strøm med ny bereder. Gamle beredere står også for en god del vannskader rundt omkring, og det kan være lurt å ligge litt i forkant, og ikke vente med å skifte til vannskadene er et faktum. Varmtvannsbereder er plassert i rom uten sluk. Det anbefales på generelt grunnlag at det monteres waterguard på utstyr som kan gi fare for vannskade i rom uten sluk.

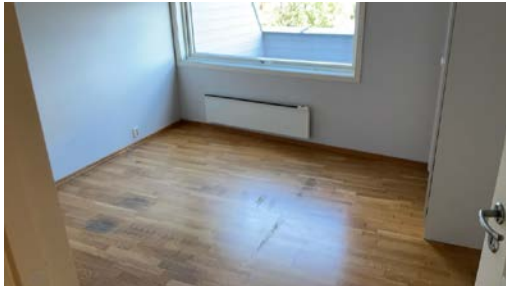
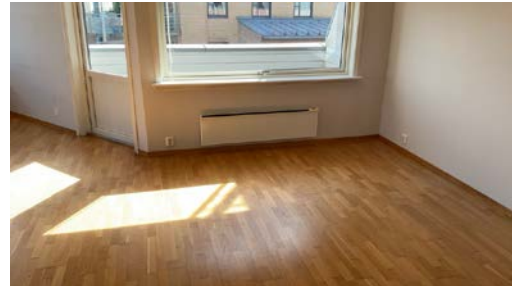
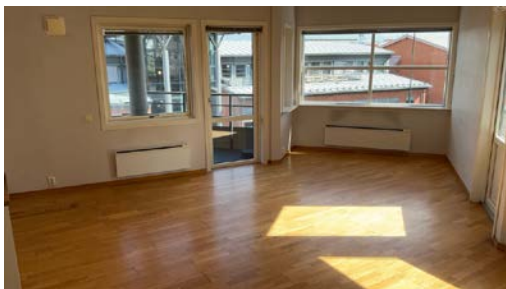
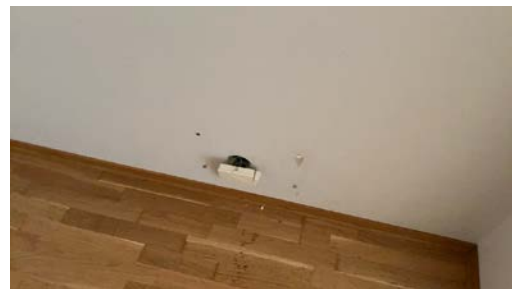
## TG IU Oppvarming

Det er varmekabler i gulv på bad. Ellers er det 4 stk. termostattyrtte panelovner. Utstyret er ikke funksjonstestet eller tilstandsvurdert av takstingenør. Mangler en panelovn i entré.

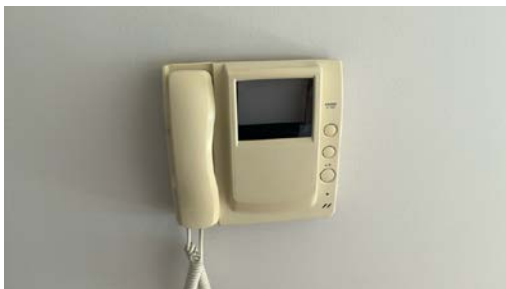
## Andre installasjoner

Leiligheten har porttelefon med kamera og automatisk åpning av hoveddøren.

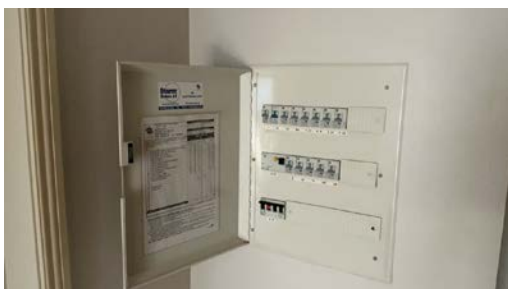
10. Er det tegn på at kabelinnføringer og hull i inntak og sikringsskap ikke er tette, så langt dette er mulig å sjekke uten å fjerne kapslinger?  
**Nei**
11. Finnes det kursfortegnelse, og er den i samsvar med antall sikringer?  
**Ja**
12. Foreta en helhetsvurdering av det elektriske anlegget, dets alder, allmenne tilstand og fare for liv og helse. Bør det elektriske anlegget ha en utvidet el-kontroll?  
**Ja Det kan forventes at det kan komme påkostninger på anlegget.**

Kostnadsestimat: 10 000 - 50 000
