Midtre Gumøyveien 10 og 12, 3783 KRAGERØ SKJÆRGÅRD

## Idyllisk, gammelt gårdsbruk med brygge og lang strandlinje i Langårdssund

# Idyllisk, gammelt gårdsbruk med brygge og lang strandlinje i Langårdssund

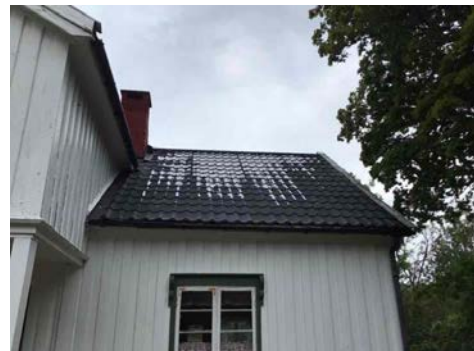
Utsnitt takteking.

Det er registrert skader på takplater, folien har stedvis forsvunnet. Eier opplyser at dette er en produksjonsfeil og at plater kan påføres ny maling.

Taktekking trenger vedlikehold, evt oppgradering. Men vær oppmerksom på at takplater til tross for avviket oppfyller sin funksjon i dag.

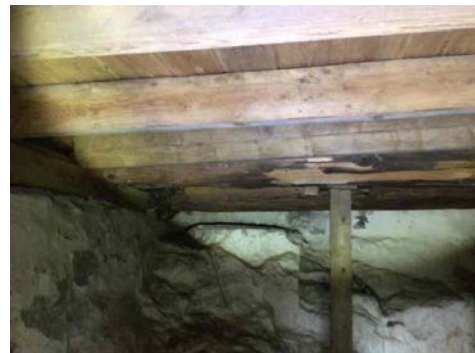
Etasjeskiller er av trebjelkelag.

Det er registrert råte i trebjelkelag.

Råte i etasjeskille.

- Målt høydeforskjell på over 30 mm gjennom hele rommet.
- Tilstandsgrad 3 gis med bakgrunn i standardens krav til godkjente måleavvik.
- Det er registrert symptom på sopp/råte.

- For å få tilstandsgrad 0 eller 1 må høydeforskjeller rettes opp. Det vil imidlertid sjelden være økonomisk rasjonelt som et enkeltstående tiltak i en bolig som dette. Dersom boligen en gang skal renoveres, kan man vurdere slike tiltak.
- Råteskadet treverk må skiftes.

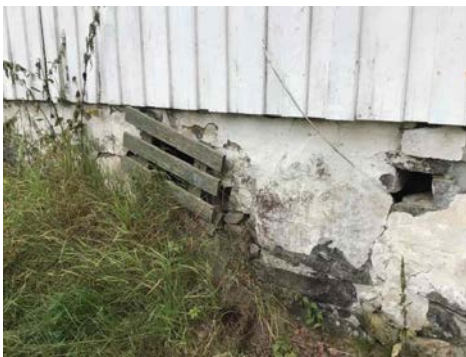
Del av grunnmur.

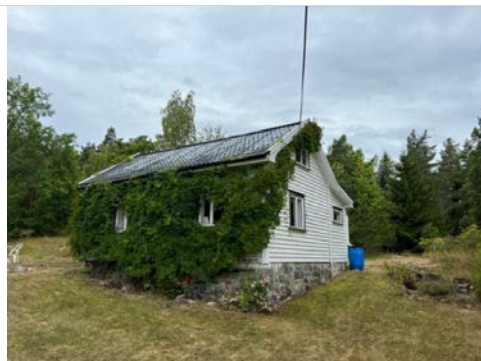
Vinduer i tre med koblet rammer og enkeltglass.  
Ytterdører i tre.

Bygget står foran full rehabilitering, det er registret nedbøyninger, råte og merker etter skadedyr.

Fasade bryggerhus.
