Midtre Gumøyveien 10 og 12, 3783 KRAGERØ SKJÆRGÅRD

## Idyllisk, gammelt gårdsbruk med brygge og lang strandlinje i Langårdssund

# Idyllisk, gammelt gårdsbruk med brygge og lang strandlinje i Langårdssund

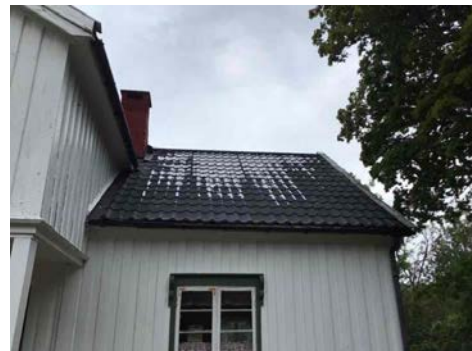
Utsnitt taktecking.

Det er registrert skader på takplater, folien har stedvis forsvunnet. Eier opplyser at dette er en produksjonsfeil og at plater kan påføres ny maling.

Taktekking trenger vedlikehold, evt oppgradering. Men vær oppmerksom på at takplater til tross for avviket oppfyller sin funksjon i dag.

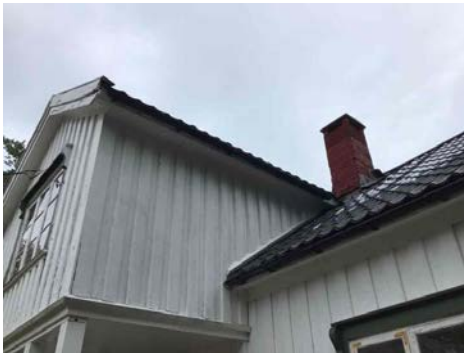
Renner og nedløp i plast.

Utsnitt renner og nedløp.

- Mer enn halvparten av forventet brukstid er oppbrukt på renner/nedløp/beslag.
- Det er avvik:

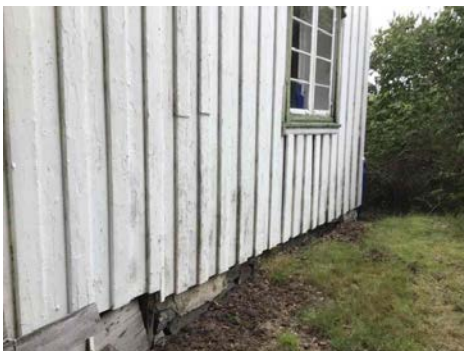
Veggene har tømmerkonstruksjon fra byggeår og stående bordkledning. Det er også stedvis noe reisverk.

Del av vegg.

- Det er påvist spredte råteskader i bordkledningen.
- Det er værslitt/oppsprukket trevirke/trepaneler.

- Råteskadet trekledning må skiftes ut.
- Andre tiltak:
- Lokal utbedring/utskiftning bør utføres.

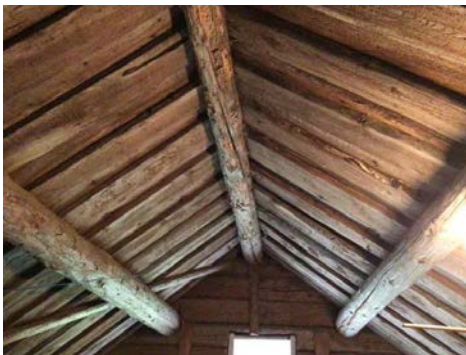
Saltak med sperrer og åser i tre og taktro av trebord.

Utsnitt takkonstruksjon.

Det er registrert merker etter skadedyr på takkonstruksjon.

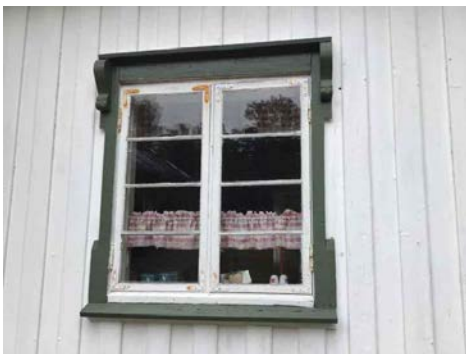
Vinduer i tre med koblet rammer og enkeltglass.

Utsnitt vinduer.

- Karmene i vinduer er slitte og det er sprekker i trevirket.

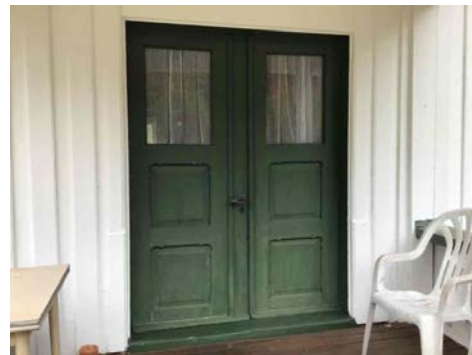
Malt ytterdør i tre med glassfelt.

Inngangsdør.

- Karmene i dører er værslitte utvendig og det er sprekker i trevirket.

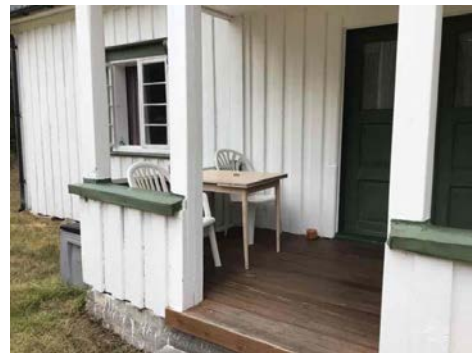
Terrasse bygget opp i tre og betong, med nødvendige rekker.

Utsnitt terrasse.

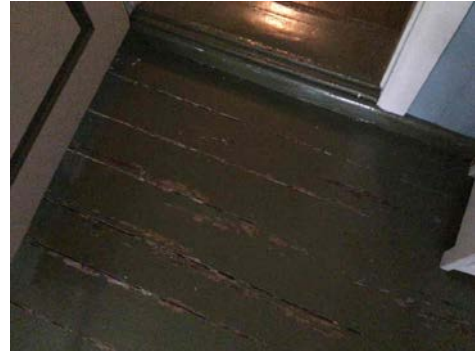
Utsnitt overflater.

- Det er stedvis påvist synlige skader på overflater.
- Det er registrert bruksslitasje og aldersslitasje.

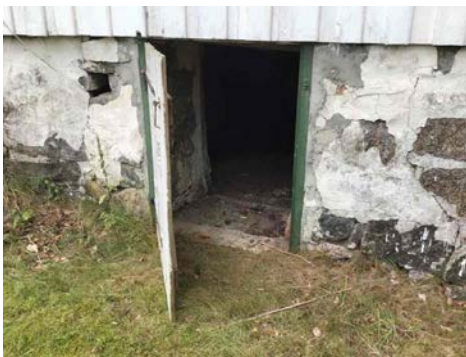
Inngang krypkjeller.

- Det er påvist skader på konstruksjoner i krypkjeller som er forårsaket av råte eller sopp.

Det er også registrert stedvis fukt.

- Skadet treverk må skiftes.
- Konstruksjonene må sikres mot råte, sopp og skadedyr.

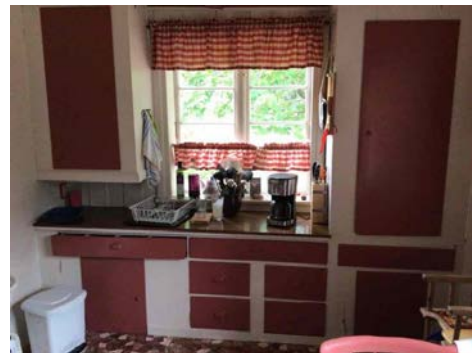
Plassbygd kjøkkeninnredning i tre med glatte fronter.  
Laminert benkeplate.  
Avsatt plass til komfyr og kjøleskap.

Kjøkken uten innlagt vann og avløp.

Utsnitt kjøkken.

- Det er påvist skader på overflater/kjøkkeninnredning utover normal slitasjegrad.

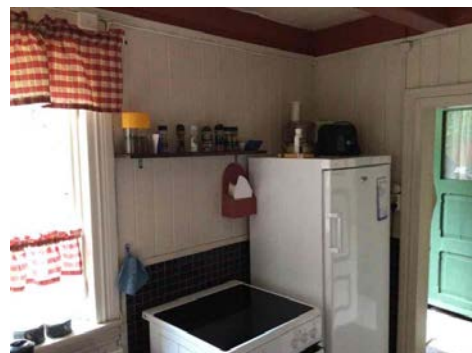
Forsert avtrekk mangler fra kokesone.

Avtrekk mangler.

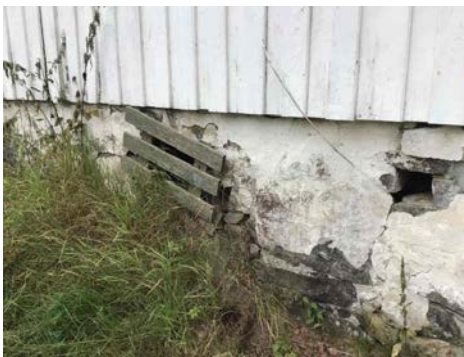
Del av grunnmur.

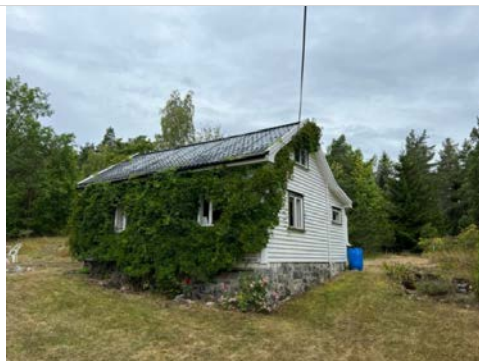
Vinduer i tre med koblet rammer og enkeltglass.  
Ytterdører i tre.

Bygget står foran full rehabilitering, det er registret nedbøyninger, råte og merker etter skadedyr.

Fasade bryggerhus.
