Midtre Gumøyveien 10 og 12, 3783 KRAGERØ SKJÆRGÅRD

## Idyllisk, gammelt gårdsbruk med brygge og lang strandlinje i Langårdssund

Befaringsdato: 05.05.2025

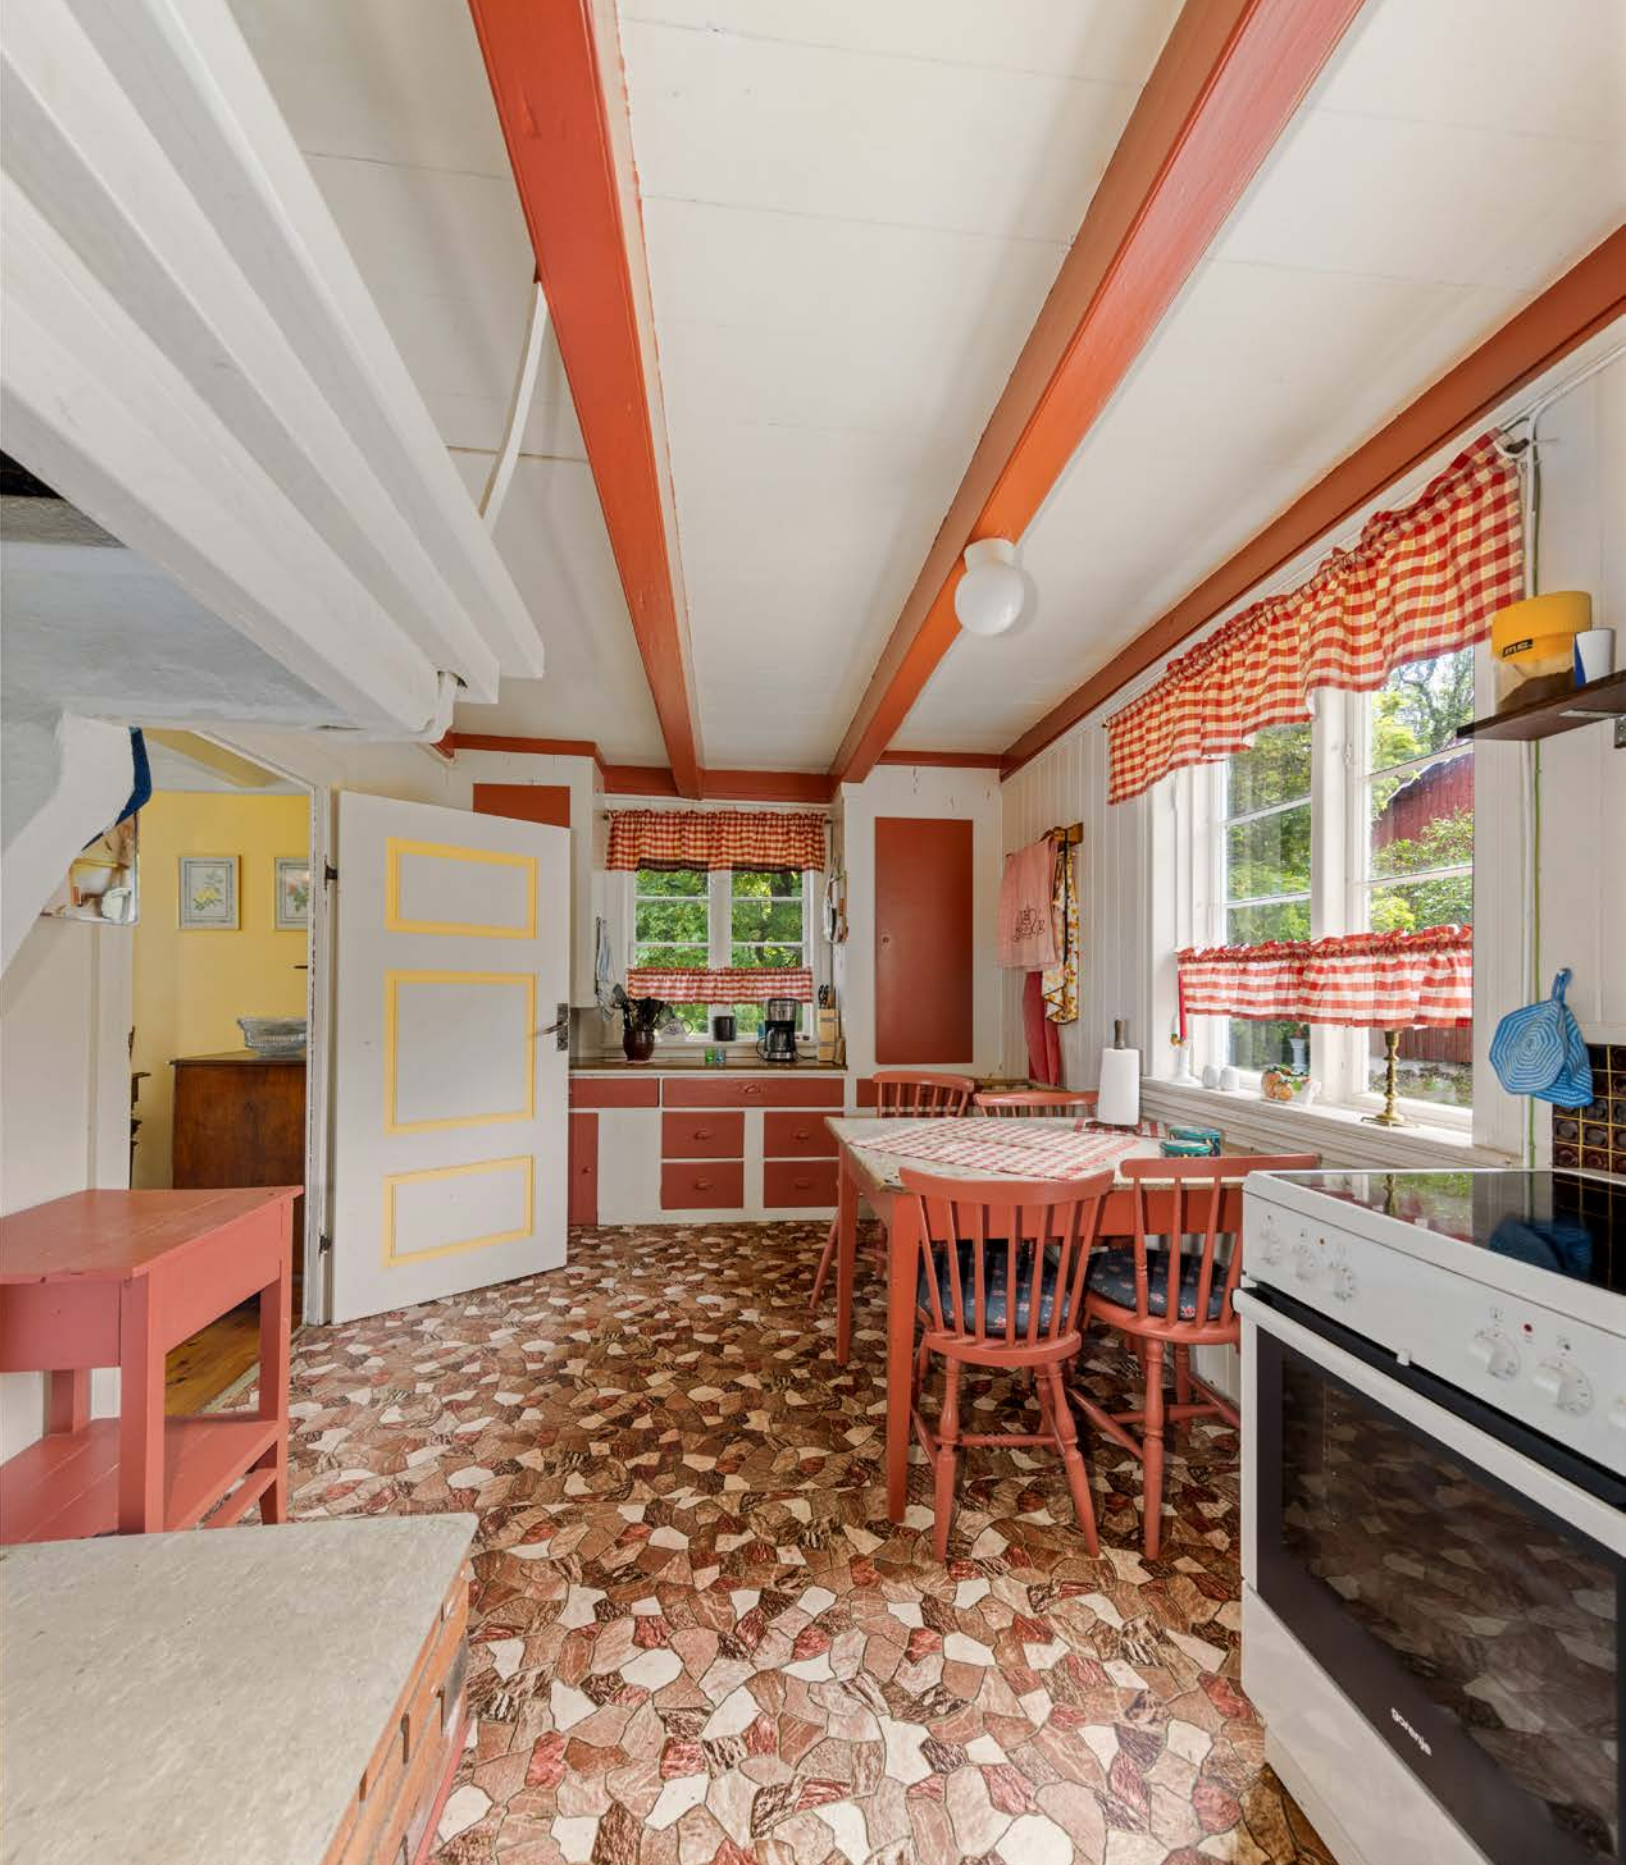
Kjøkkenet har gammel, plassbygd innredning i tre med glatte fronter og laminert benkeplate. Det er ikke innlagt vann og avløp.

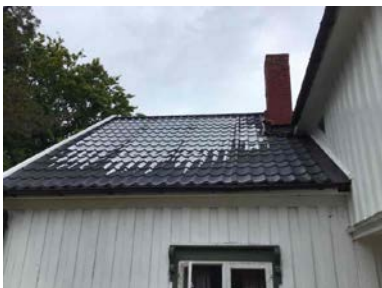
Utsnitt takteking.

Det er registrert skader på takplater, folien har stedvis forsvunnet. Eier opplyser at dette er en produksjonsfeil og at plater kan påføres ny maling.

Taktekking trenger vedlikehold, evt oppgradering. Men vær oppmerksom på at takplater til tross for avviket oppfyller sin funksjon i dag.

**Kostnadsestimat: 10 000 - 50 000**

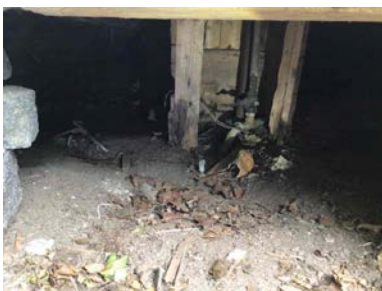
Utsnitt krypkjeller.

- Det er påvist skader på konstruksjoner i krypkjeller som er forårsaket av råte eller sopp.

Det er også registrert stedvis fukt.

- Skadet treverk må skiftes.
- Konstruksjonene må sikres mot råte, sopp og skadedyr.

**Kostnadsestimat: 50 000 - 100 000**

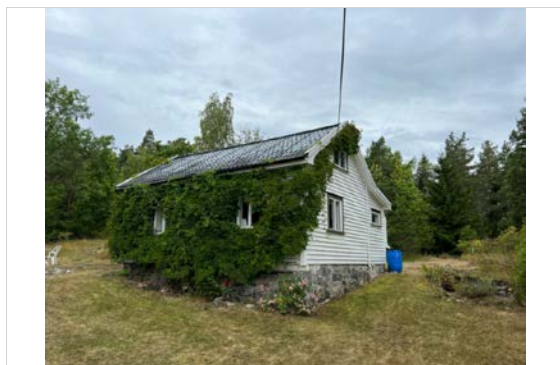
Fasade bryggerhus.

Bygget står foran full rehabilitering, det er registret nedbøyninger, råte og merker etter skadedyr.

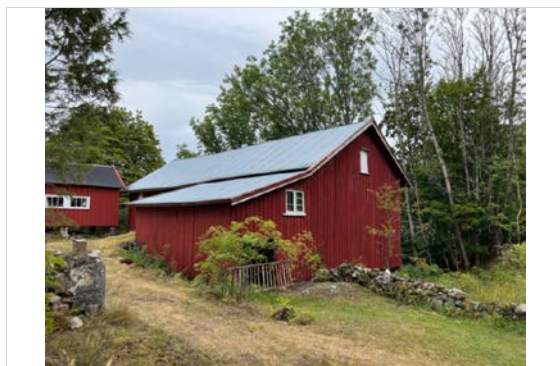
Fasade låve.

Låve står foran full rehabilitering.

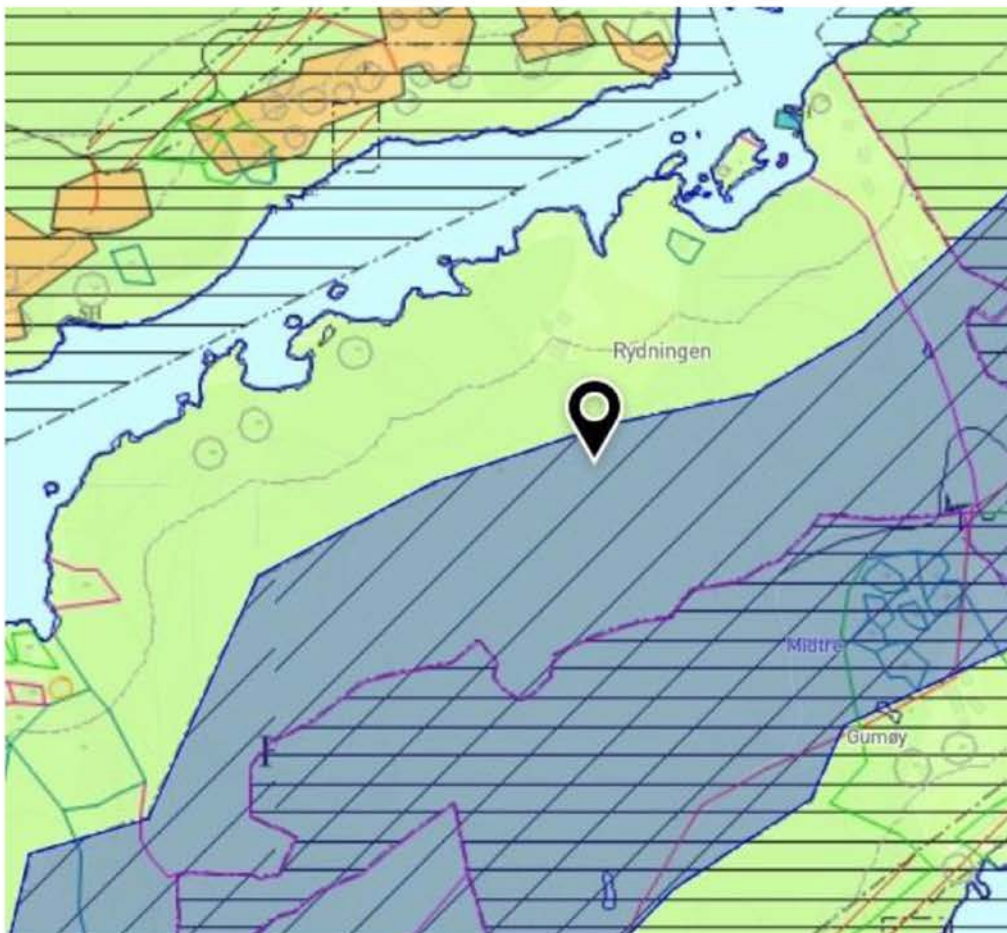
#### UTSNITT PLANKART

Bildet over viser utsnitt av kommuneplankart. Eiendommen ligger i et område angitt som LNFR-formål. Omtrent halvparten av eiendommen ligger i hensynssone for landskap. Dette gjelder den søndre delen av eiendommen, som her er markert med blått.
