# Tilstandsrapport

Boligbygg med flere boenheter

Askvegen 6E , 4480 KVINESDAL

Befaringsdato: 02.03.2026

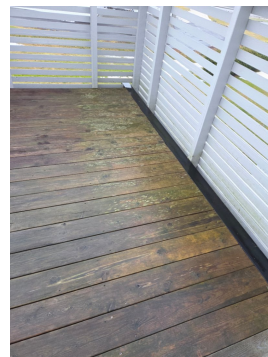
Terrassebord er noe værslitt stedvis.

Terrassebord balkong.

Vedlikehold må påregnes.

Dersom terrassebord ikke vedlikeholdes forkortes levetiden.

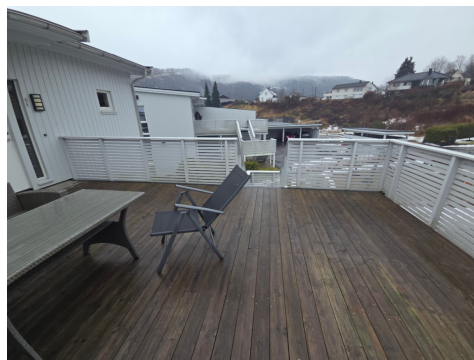
Terrasse ved inngang

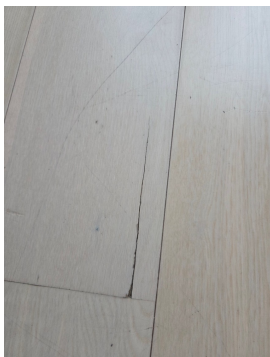
Noe sprekker/småsar i parkett.

Sprekk i parkett i stua.

Lokal reparasjon av sprekker bør utføres for å hindre forverring.

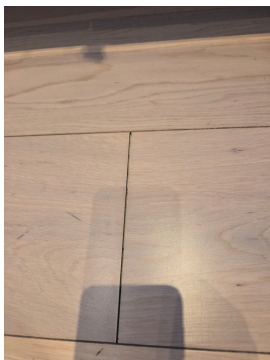
Glipe i parkett-skjøt på kjøkkenet.

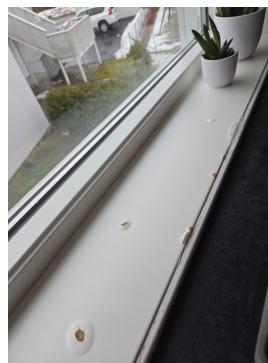
Foring til vinduet bak vasken er vannskadet, sannsynligvis fra sprut fra vask.

Foring ved kjøkkenvasken.

Foring bør repareres og behandles med nytt overflate-materiale for å forhindre forverring.
