# Tilstandsrapport

Boligbygg med flere boenheter

Tverrveien 5, 1920 SØRUMSAND

Befaringsdato: 10.09.2025

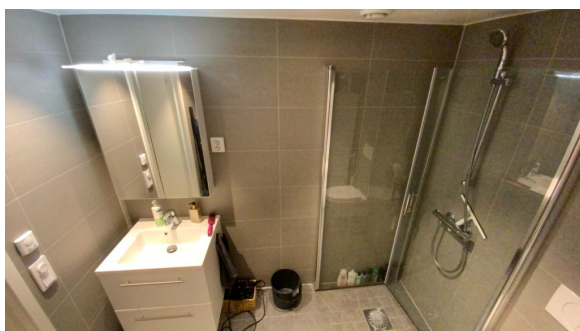
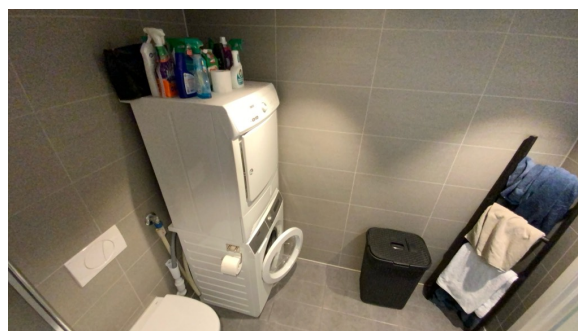
### 4. ETASJE > BAD/VASKEROM

Aktuell byggeforskrift er teknisk forskrift 2017. Dokumentasjon: kontrollerklæringer via ferdigattest.

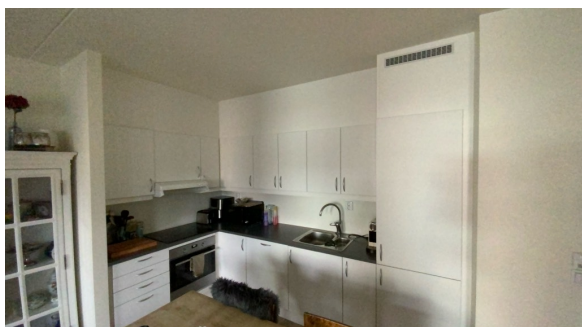
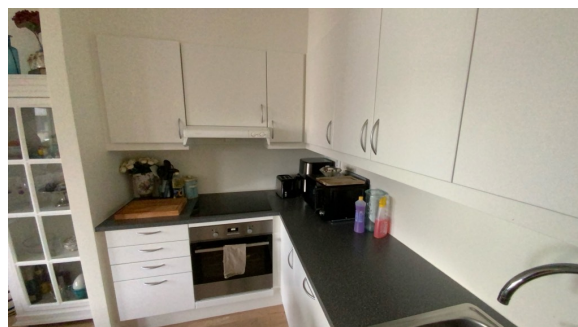
## 4. ETASJE > STUE/KJØKKEN

Kjøkkenet har innredning med glatte fronter. Benkeplaten er av laminat med stål oppvaskkum. Det er integrert kjøl/fryseskap og oppvaskmaskin. Nedfelt induksjonstopp og innebygget stekeovn. Etablert vannstoppsystem og komfyrvakt.

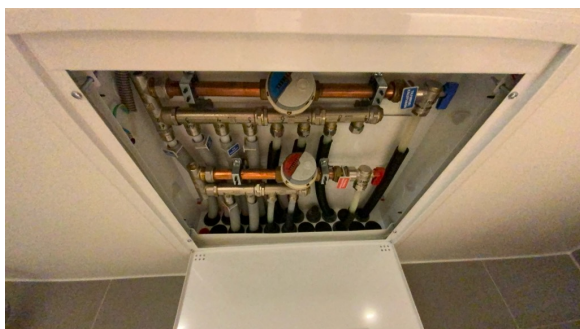
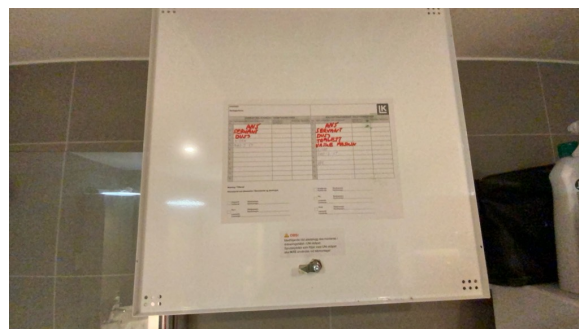
### TG 1 Vannledninger

Innvendige vannledninger er av plast (rør i rør). Det er besiktiget i rørskap.

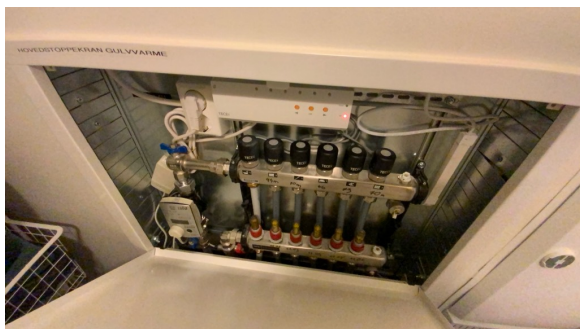
## TG 1 Vannbåren varme

Etavler vannbåren varme i gulv for oppvarming.

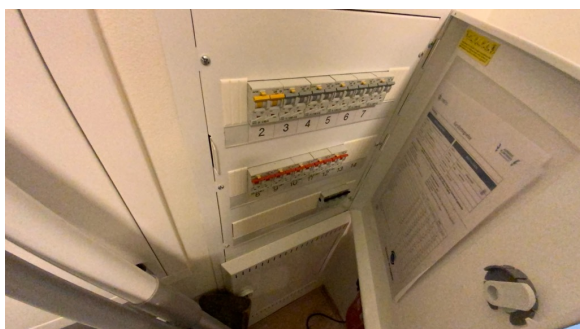
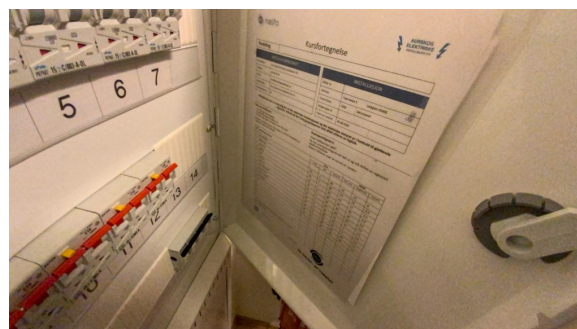
## TG 1 Elektrisk anlegg

Det tas spesifikt forbehold om at det ikke er gjort endringer som krever dokumentasjon etter at anlegget er godkjent. Skjulte feil og mangler for anlegget er ikke kontrollert.
