Prestehagen 1G, 2150 ÅRNES

**ÅRNES - Fin 3-roms leilighet i 1.  
etg | Garasje og terrasse | Sentral  
beliggenhet**

## REKKEHUS

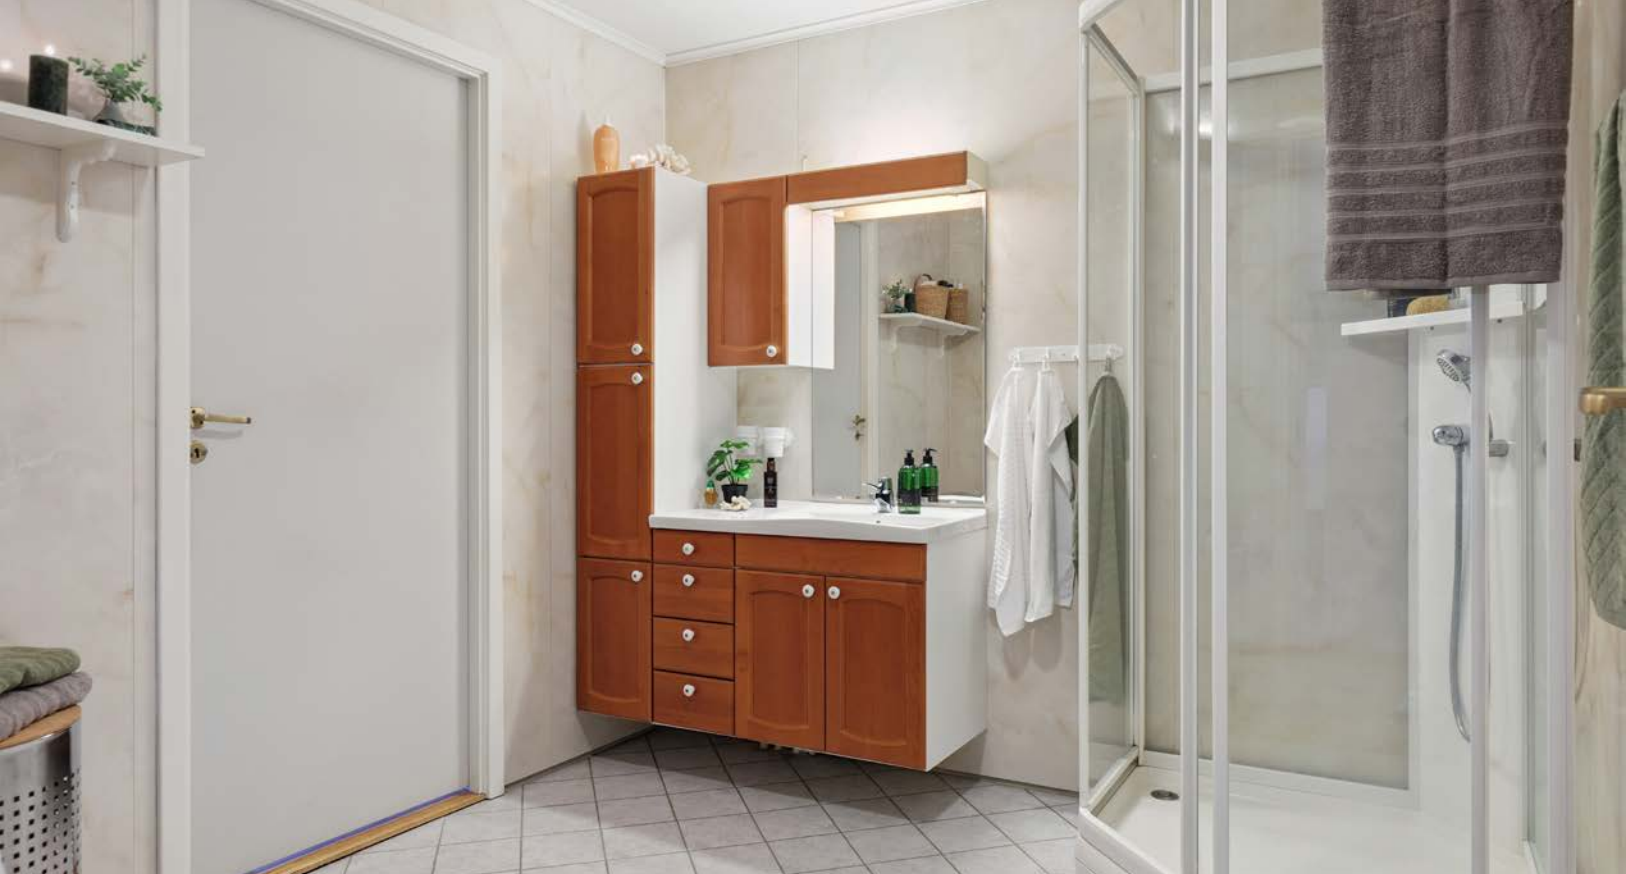
Bad med fliser på gulv med varmekabler, wc, dusjkabinett, servantskap og opplegg for vaskemaskin

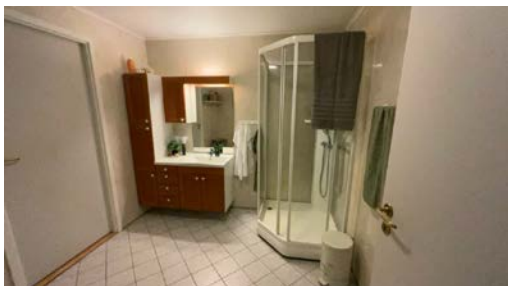
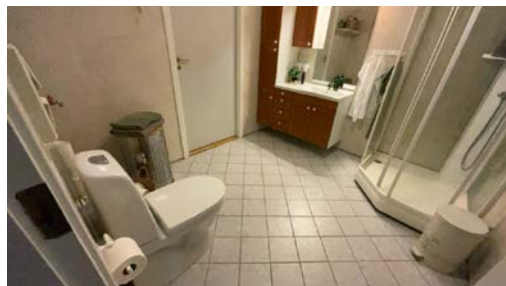
## 1 ETASJE > BAD

Eldre våtrom, tilfredsstiller ikke dagens krav/bruk. Kan oppstå fuktskader. Badet har et høyst usikkert tettesjikt, eldre sluk etc.

### 1 TG 2 Tilliggende konstruksjoner våtrom

Hulltaking er foretatt uten å påvise unormale forhold. Hulltaking er foretatt ved/i Soverom. Det bemerkes at undersøkelsene/hulltagningen kun er en punktvis stikkprøve på et område av konstruksjon, dvs. at skader i andre deler av konstruksjonen ikke kan utelukkes.

- Manglende oppgradering av våtrommet medfører høy risiko for at konstruksjonene ikke vil tåle vanlig bruk av vann eller lekkasjer. Selv om det er dusjkabinett, er det fortsatt en betydelig risiko for at våtrommets konstruksjoner ikke tåler lekkasjer. Dette kan føre til fuktskader på tilstøtende konstruksjoner.
- Våtrommet har behov for omfattende oppgraderinger. For å sikre en løsning som oppfyller gjeldende krav, bør tettesjikt, sluk og røropplegg oppgraderes og dokumenteres.
- Våtrommet må totalrenoveres. Alle forhold med tettesjikt, våtsone, sluk m.m. må dokumenteres.

Om badet ikke rehabiliteres/pusses opp kan det oppstå ytterligere skader. Bygningsdeler på bad og vaskerom må i tillegg til å få tilstandsgrad opp mot kravene som gjaldt da de ble bygget, også kontrolleres mot dagens krav. På bakgrunn av at bruken av slike rom har endret seg vesentlig opp gjennom årene. Om badet ikke rehabiliteres/pusses opp kan det oppstå skader. Det vil da være opp til kjøper å oppgradere badet eller annet våtrom. Oppussing/rehabiliteringer må påregnes. Risiko ved bruk/endret bruk er vannskader på badet og tilstøtende konstruksjoner. Eldre membran sprekker og blir porøst som da ikke holder vanntetthet.

**Kostnadsestimat: Over 300 000**

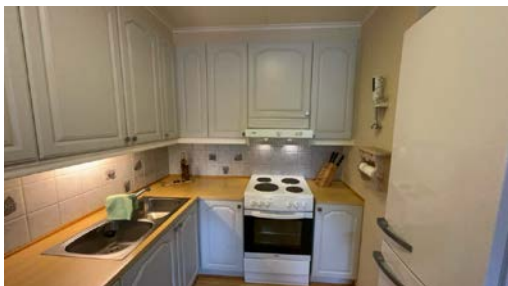
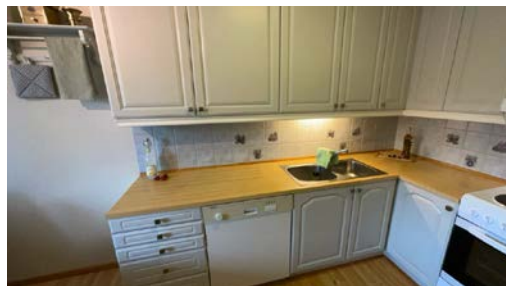
## 1 ETASJE > KJØKKEN

### 1 TG 2 Avtrekk

Avvikene gir grunn til å overvåke forholdet nøye for å unngå større skade eller følgeskader. Økt matos og dårlig inneklima kan forekomme ved mat-tilbredning.

- Det må foretas tiltak for å lukke avviket.

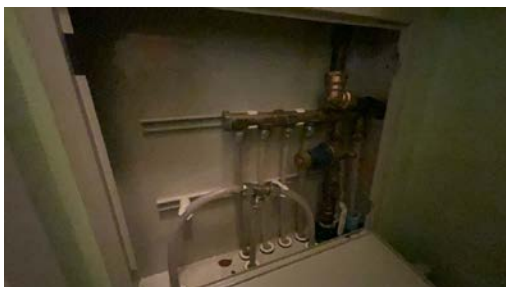
### TG 2 Avløpsrør

Det er avløpsrør av plast. Ingen symptomer på brudd, men vær oppmerksom på at dette er en risikokonstruksjon. Ingen dokumentasjon eller kjennskap til utførelse på vannrør. Eldre vannrør og koblinger, med nedsatt levetid etc. Kun vurdert konstruksjoner med nær tilknytning til boligen, da dette er sameiets ansvar.

Avvikene gir grunn til å overvåke forholdet nøye for å unngå større skade eller følgeskader. Skader kan plutselig oppstå på eldre anlegg med avvik, rørbrudd kan forårsake store vannskader i boliger. Utskiftninger må påregnes. Ingen dokumentasjon på avløpsrør.

- I forbindelse med oppgradering av våtrom vil det være naturlig med utskiftning av rør.
- Eldre avløpsrør har blant annet større sannsynlighet for lekkasjer, noe som kan føre til omfattende og kostbare vannskader i boliger.
- Det er ikke behov for utbedringstiltak siden anlegget fungerer i dag, men ut ifra alder kan skader plutselig oppstå på eldre anlegg.
