Venslihagen 1, 2340 LØTEN

## Velkommen til Løten og Venslihaven 1!

Rapportdato: 5.3.2026 (Gyldig til 5.3.2027)

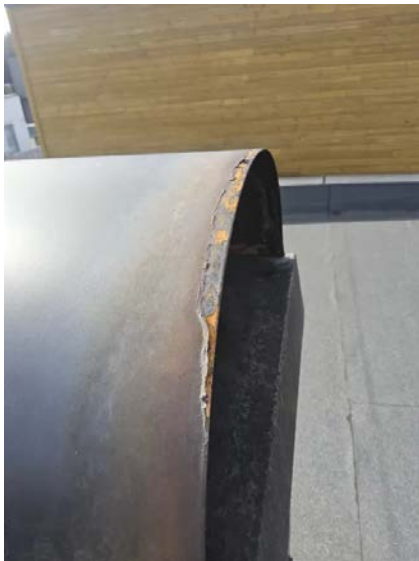
## 6.6 Skorstein over tak

Bilde viser rust på pipehatt.

| Er det avskalling, løse fuger eller skader på skorsteinen ? | Nei |
| Er beslag rundt skorsteinen skadet, utett eller dårlig montert? | Nei |

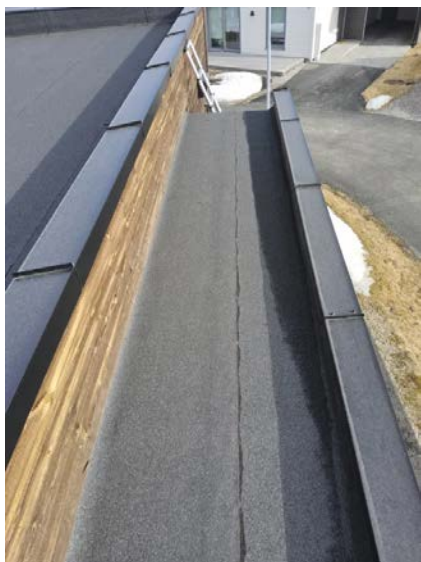
## 6.8 Taktekking

Bilde viser taktekkning.

| Er det registrert skader, deformasjoner eller begroing på taktekkningen? | Nei |
| <b>Oppsummering av taktekkning</b> | <b>TG-1</b> |

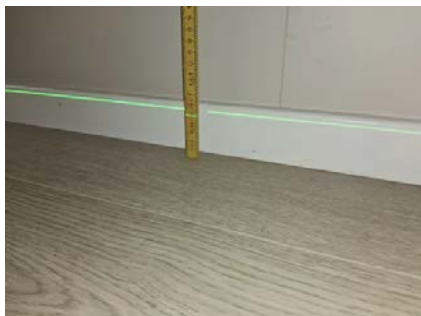
## 6.9 Etasjeskille og gulv på grunn

Bilde viser måling av etasjeskiller.

| Ingen vesentlige avvik ble registrert. Målt lokalt avvik er <10mm og totalt avvik <15 mm pr. rom. | |

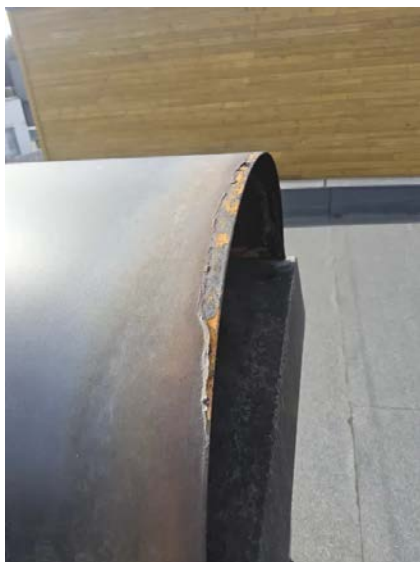
## 6.10 Ildsted/Skorstein

Bilde viser rust på pipehatt.

| Er det synlige skader i skorstein, beslag eller fuger? | Ja |

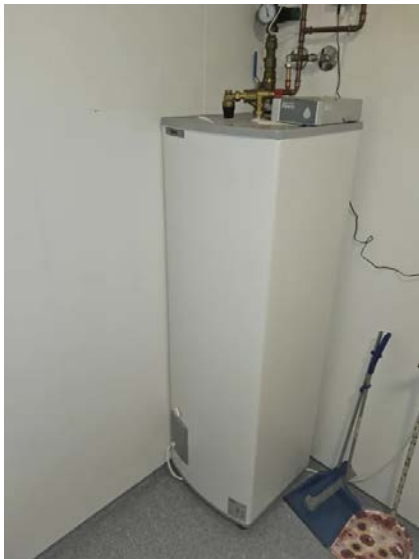
## 6.17 Varmtvannsbereder

Bilde viser varmtvannsbereder.

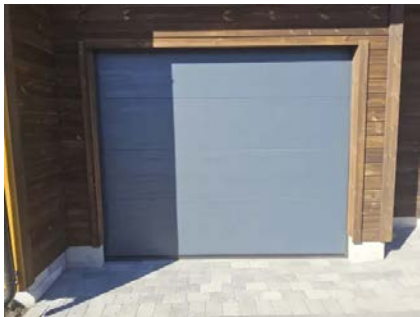
## 6.21 Integrert garasje

Boligen har integrert garasje med isolert leddport.

Selger opplyser at det har blitt gjort en observasjon av mus i sportsboden, mus kan føre til skader på innbo og selve boligen.
