Engasvegen 13A, 7900 RØRVIK

**Selveierleilighet i Rørvik sentrum  
med renoveringsbehov**

# Tilstandsrapport

Befaringsdato: 19.01.2026

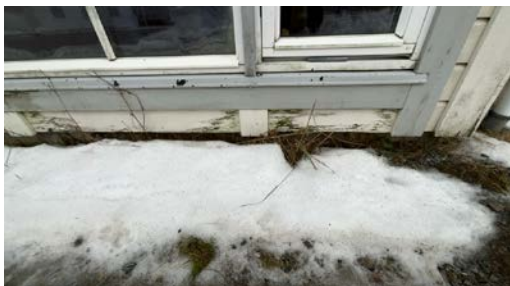
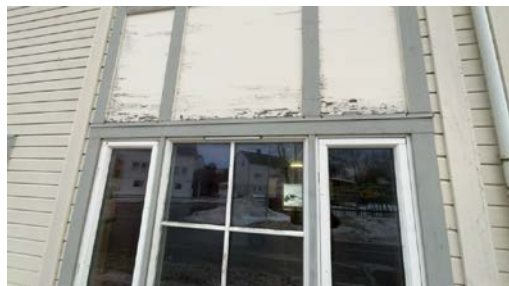
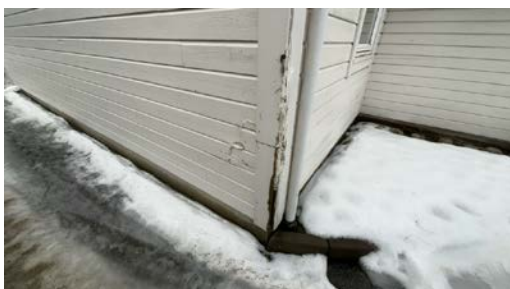
## TG 2 Vinduer

Bygningen har malte trevinduer med 2-lags glass. Vinduet i det store soverommet er skiftet (2016) og har 3-lags glass.

- Det er påvist at enkelte vinduer er vanskelig å åpne/lukke.
- Det er påvist noen glassruter som er punktert eller sprukne.
- Karmene i vinduer er slitte og det er sprekker i trevirket.

Vinduet i stuen bør skiftes ut for å unngå varmetap, fuktskader og redusert funksjonalitet.

Alle vinduer bør males utvendig for å beskytte treverket mot videre forvitring og forlenge levetiden. Manglende vedlikehold kan føre til økt risiko for råte og ytterligere skader.

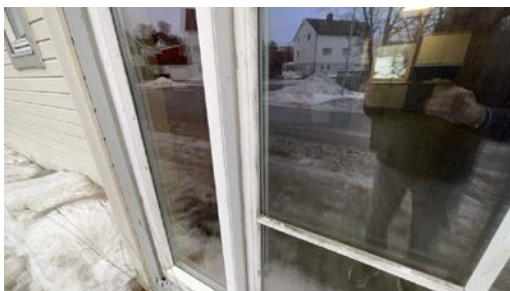
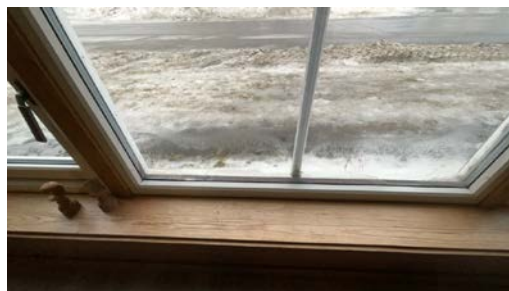
## TG 2 Dører

Bygningen har malt hovedytterdør.

- Det er påvist dører med punkterte eller sprukne glassruter.
- Det er påvist utetthet/åpning mellom dørblad og dørkarm. Dvs. at kald trekk kan oppstå.
- Det er avvik:

Glass i døren bør skiftes ut for å hindre ytterligere skade og redusere varmetap.

Slitte sprosser bør vedlikeholdes eller byttes for å opprettholde dørens funksjon og utseende.

Dersom tiltak ikke utføres, kan det føre til økt varmetap, fuktskader og redusert komfort.

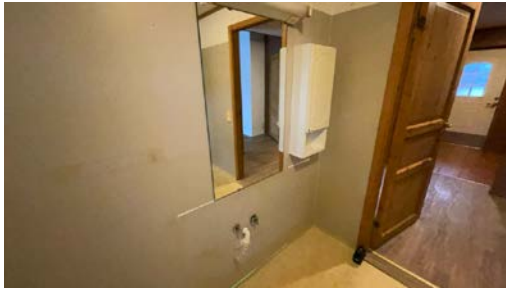
### Tilliggende konstruksjoner våtrom

Hulltaking er foretatt uten å påvise unormale forhold. Hulltaking er foretatt ved/i soverom. Fuktkvotemåling (vekt%) i konstruksjonen ble målt til under 6, som er det laveste verdien ved bruk av Protimeter MMS3

- Det er avvik:

Dørhengsler må gjennomgås og eventuelt skiftes ut for å sikre funksjon og forhindre ytterligere skade på innredningen.
