Aktiv Eiendomsmegling v/ Marius Hagen har gleden av å presentere Liaflaten 82. En råkkelig og stor leilighet med en sentral beliggenhet i Åsane. Her er kort gangavstand til Kiwi, bussholdeplass (linje 4) med hyppige avganger, samt kort kjørevei til alle kjøpesentrene i Åsane. Leiligheten ble oppusset i 2024 og holder en gjennomgående høy standard.

# Tilstandsrapport

Befaringsdato: 25.07.2025

## KJEDEHUS

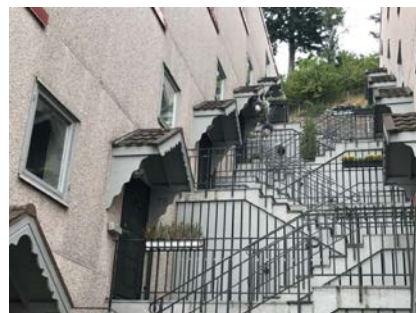
### TG 1 Utvendige trapper

Utvendige trapper er i betong med skifer heller og varmekabler. Rekkverket er i stål

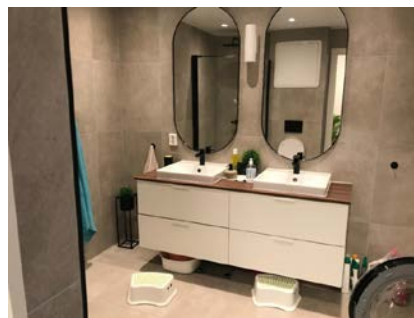
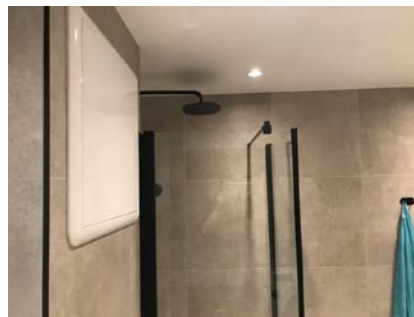
Rommet er innredet med et 1,6 meter bredt skuffemøbel med to delvis nedsenkede vasker, dusjdør med fastfelt, vegghengt toalett og opplegg for vaskemaskin. Arbeidet er utført av Bergen Rørleggerservice AS i 2024.

Årstall: 2024 Kilde: Eier

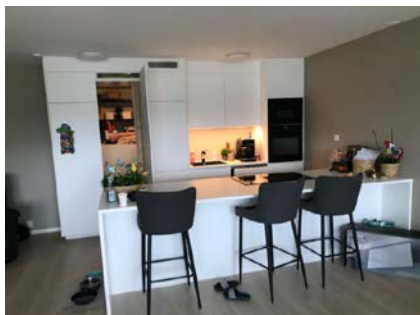
Stue og kjøkken oppleves som lys og luftig, med slette, malte vegger og laminatgulv. Rommet har takmonterte lamper som kan fjernstyres via mobiltelefon, og gir fleksibel lysjustering og mulighet for å skape ønsket stemning.

Årstall: 2024 Kilde: Eier

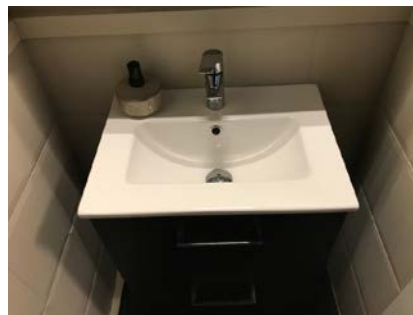
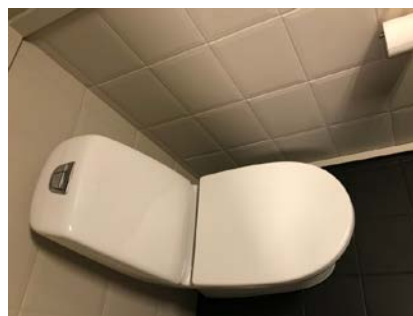
Et funksjonelt rom med flislagt gulv og fliser opp til brystningshøyde på veggene. Over flisene er veggene kledd med tapet. Rommet er utstyrt med en enkel, nedfelt servant montert i en skuffeinnebygning, samt et gulvmontert toalett.

Årstall: 2024 Kilde: Eier

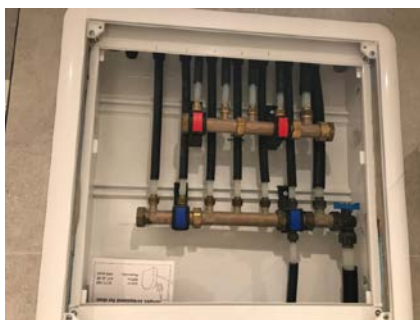
Rør i rør skap plassert over toalett på bad og vaskerommet.

Årstall: 2024 Kilde: Eier

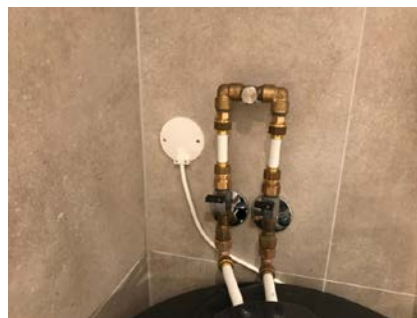
CTC varmtvannsbereder plassert i hjørnet på bad og vaskerom. Det er laget til et ekstra uttak ved bereder slik at det kan kobles på en spylerslange for å vaske terrassen.

Den midterste koblingsskruen er for å kunne montere en spylerslange for vasking av terrasse.

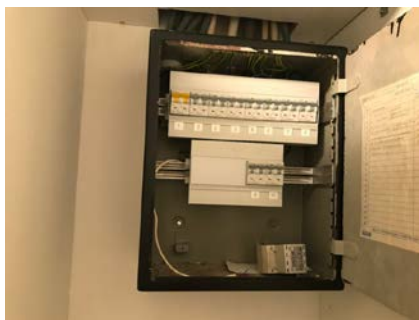
Nytt el-anlegg av Uni-Com AS i 2024 med samsvarserklæringer på boligmappen.
