# Moderne 3-roms topp og endeleilighet i grønne omgivelser- Balkong på 8 kvm - Bad 2021 - Garasje\*

# Selgers egenerklæring

Befaringsdato: 10.04.2026

Rapportdato: 29.04.2026

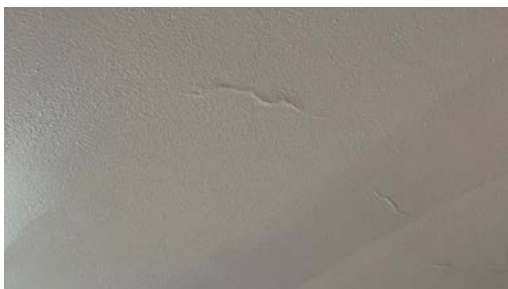
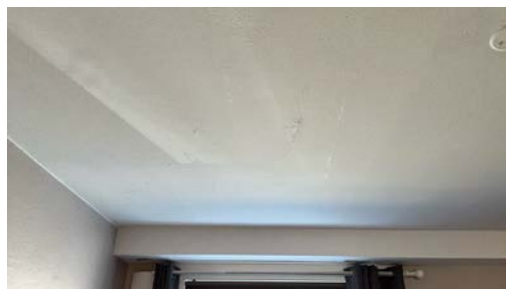
Det er registrert knirk i gulv enkelte steder. Himling på soverom har registrerte skader. Vegger fremstår med normal bruksslitasje ut fra alder og bruk.

Overflater fremstår med varierende alder. Nye gulv har lang gjenværende levetid, mens øvrige overflater må vedlikeholdes og utbedres ved behov.

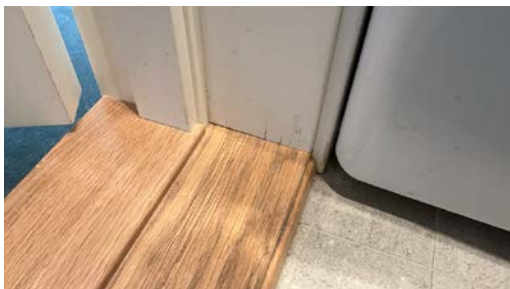
## 3. ETASJE > BAD

Det er registrert hul lyd ved banketest på enkelte fliser i dusjonen, noe som kan indikere manglende vedheft mellom flis og underlag. Plassering av dør i våtsone medfører økt fuktbelastning.

TG 2, jf. NS 3600, grunnet hulrom under fliser og fuktbelastning ved dør.  
Forventet levetid for flislagte våtromsoverflater er ca. 20–30 år.

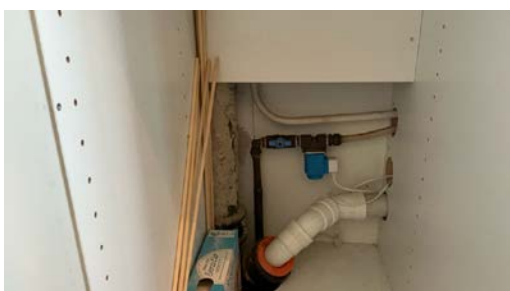
Berederen har passert halve forventede levetid, og det må påregnes økt risiko for svikt med økende alder. Lekkasjesikring bidrar til å redusere skadeomfang ved eventuell lekkasje.

Berederen er fra 2009 og vurderes å være i siste halvdel av forventet levetid. Forventet levetid er ca. 15–20 år, og utskifting må påregnes innen overskuelig tid.
