Fossveien 12C, 0551 OSLO

**Lys og lekker 3-roms i høy 1.etg -  
2,9m takhøyde - Peis - Fransk  
balkong - Attraktiv beliggenhet  
-Ingen dok. avgift**

# Tilstandsrapport

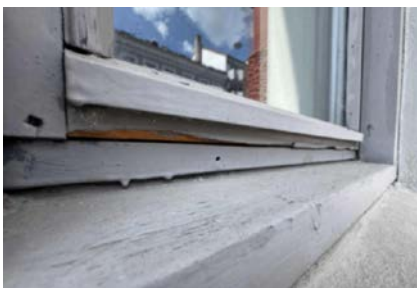
- Det er påvist at enkelte vinduer er vanskelig å åpne/lukke.
- Det er påvist avvik rundt innsetningsdetaljer.
- Karmene i vinduer er slitte og det er sprekker i treverket.

TG 2 er valgt på grunn av at elementer/ materialer har en alder og slitasje som tilsier at det innen "rimelig tid" bør/må vurderes å planlegge tiltak. Generelt vil eldre vinduer miste isolasjonsevne og det kan oppleves trekk. For å lukke avvik må vinduene skiftes.

Vinduene må skiftes for å lukke avvik. Byantikvaren har sitt å si ifm. opprinnelige eller eldre, bevaringsverdige vinduer. Ikke vurdert videre av takstmann.

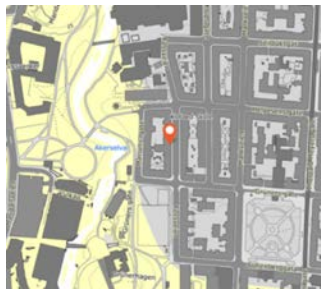
## TG 2 Pipe og ildsted

Vedovn i stue. Ukjent alder.  
Teglstein pipeløp.

- Ildfast stein har sprekker.
- Mer enn halvparten av forventet brukstid er passert på pipe.

Sprekk i stein
