Fossveien 12C, 0551 OSLO

**Lys og lekker 3-roms i høy 1.etg -  
2,9m takhøyde - Peis - Fransk  
balkong - Attraktiv beliggenhet  
-Ingen dok. avgift**

# Tilstandsrapport

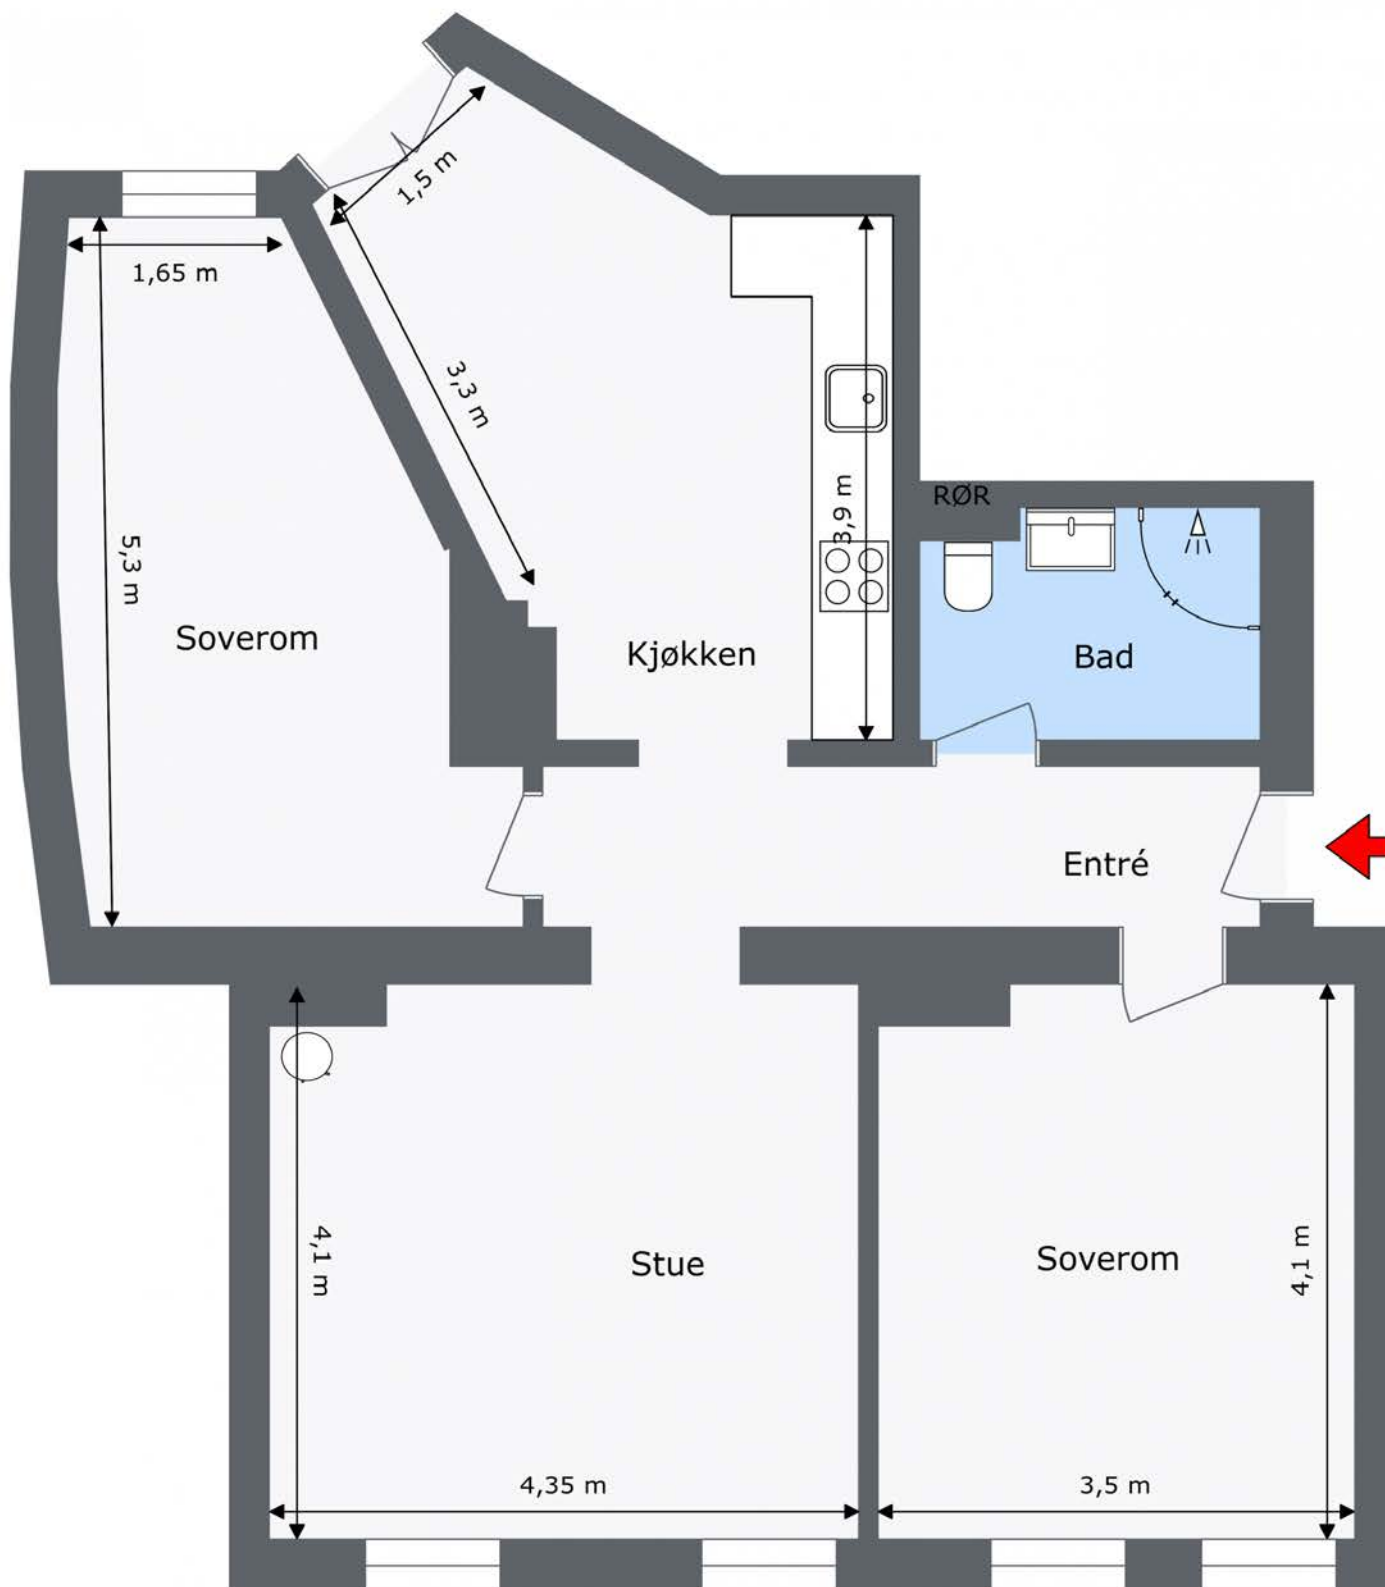
# Plantegning Fossveien 12 C - 1 etg.

Tegningen er en enkel skisse. Mål er rundt av til nærmeste hele tall.  
Unøyaktigheter og avvik vil derfor forekomme.

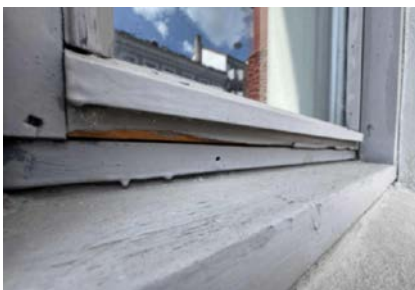
- Det er påvist at enkelte vinduer er vanskelig å åpne/lukke.
- Det er påvist avvik rundt innsetningsdetaljer.
- Karmene i vinduer er slitte og det er sprekker i treverket.

TG 2 er valgt på grunn av at elementer/ materialer har en alder og slitasje som tilsier at det innen "rimelig tid" bør/må vurderes å planlegge tiltak. Generelt vil eldre vinduer miste isolasjonsevne og det kan oppleves trekk. For å lukke avvik må vinduene skiftes.

Vinduene må skiftes for å lukke avvik. Byantikvaren har sitt å si ifm. opprinnelige eller eldre, bevaringsverdige vinduer. Ikke vurdert videre av takstmann.
