# Eksklusiv penthouse-leilighet over to plan

# Tilstandsrapport

# gnr. 214, bnr. 421, snr. 24

## TOPPLEILIGHET OVER 2 PLAN:

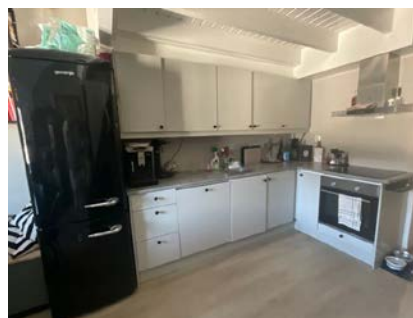
- Det er påvist skader på overflater/kjøkkeninnredning utover normal slitasjegrade.

Det er påvist skade på benkeplaten, samt svellemerker i bunn av kjøkkenskap.  
Enkelte bruksmerker.  
Enkelte fronter trenger justering.  
Ellers normal og forventet bruksslitasje.

Det må påregnes lokal utbedring/utskifting for å lukke avviket.
