Auren 22A, 4363 BRUSAND

**Innholdsrik enebolig med  
hagestue, garasje, hage og  
terrasse!**

# Trivelig enebolig med 4 soverom, oppgradert kjøkken og barnevennlig beliggenhet.

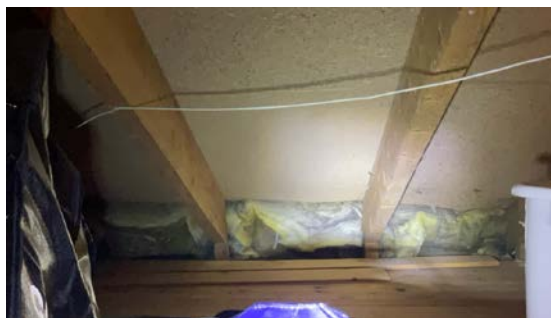
Det er ikke etablert luftespalter ved takfot.

- Lufting/ventilering bør forbedres.

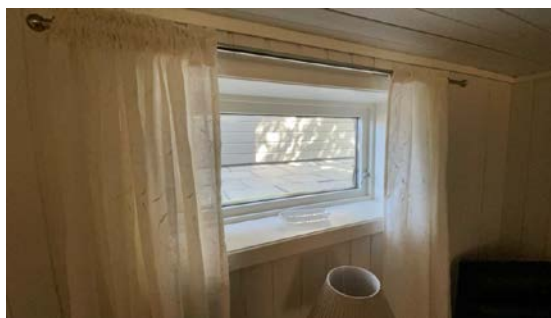
Vindu i kjellerstue gikk ikke opp på befaringsdagen.

Vinduer som ikke gikk opp på befaringsdagen eller var stritt å betjene, bør smøres opp slik at disse lett kan åpnes og lukkes til sin hensikt.

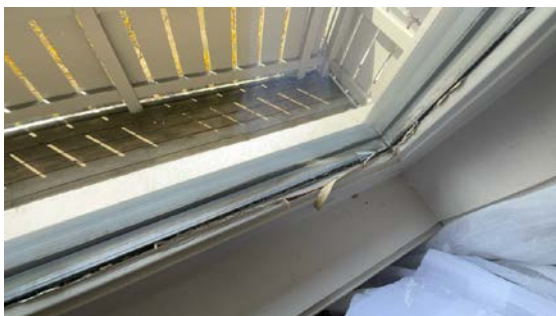
Merker etter kondens i vinduskarm.

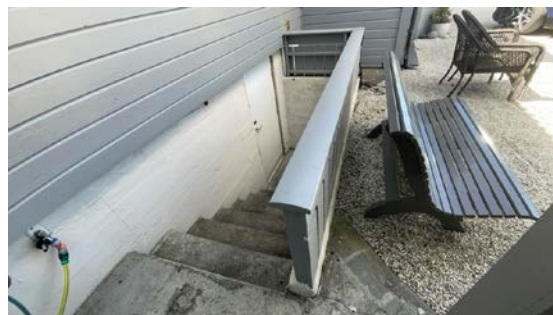
Rekkverk rundt kjellertrapp er for lavt iht. krav i forskrifter.

- Rekkverket er såpass lavt at det på grunn av sikkerhetsmessige forhold anbefales økning av høyde.

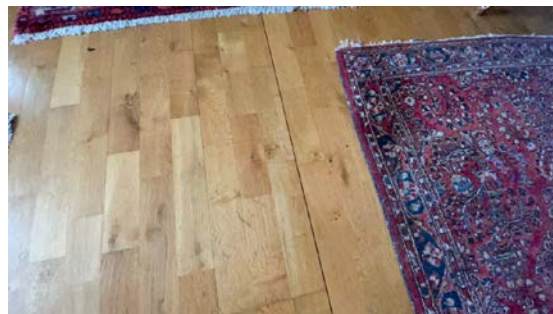
Det er påvist en glipe i parkettskjøt i stue.

For å klare å lukke glipe i parkettskjøt i stue må en påregne å klikke opp og remontere parkett, eventuelt skifte ut parketten.

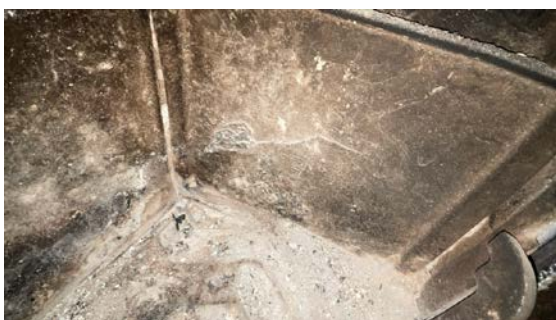
Det er påvist riss/sprekk i ildfast stein inni ovn.

Riss/sprekk i ildfast stein inni ovn.

For å oppnå TG1 må stein med riss skiftes.

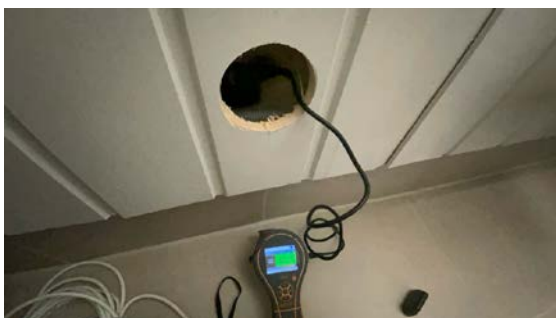
Hulltaking er foretatt i trepaneler mot grunnmur, uten at det er avdekket unormale forhold i vegg.

Hulltaking er foretatt i vegg mot grunnmur i kjellerstue.

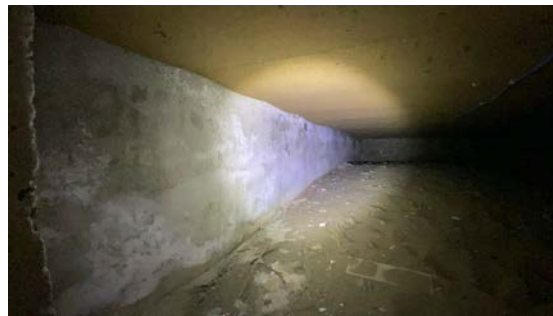
- Det er ikke tilfredsstillende ventilering av krypkjeller.
- Det er manglende fuktsperre på bakken.

Krypkjeller. Det er ikke synlige ventilert i ringmur.

- Bedre ventilering må etableres.

Gulv i krypkjeller bør dekkes med fuktsperre.

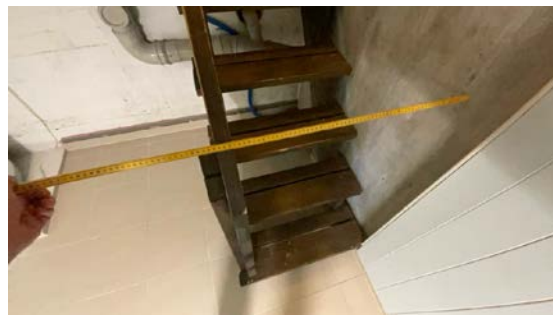
Innvendig trapp er for smal iht. krav til fri bredde i forskrifter.

Trapp bør bygges om slik at denne er bred nok iht. minstemål i forskrifter.

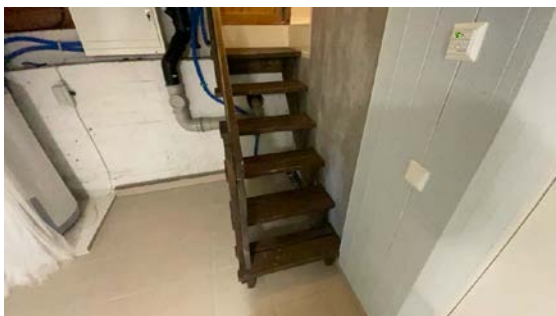
Det er mer enn 10cm åpninger mellom opptrinn i trapp

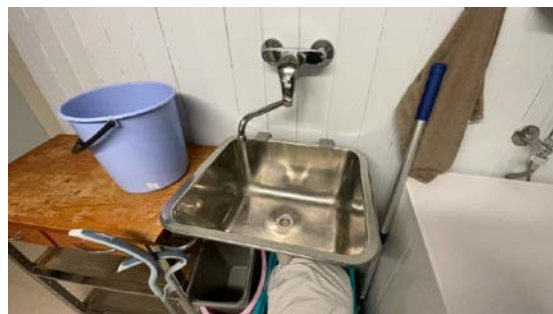
Trepaneler i våtsoner for utslagsvask.

Våtsoner for utslagsvask bør utføres med vanntett sjikt.

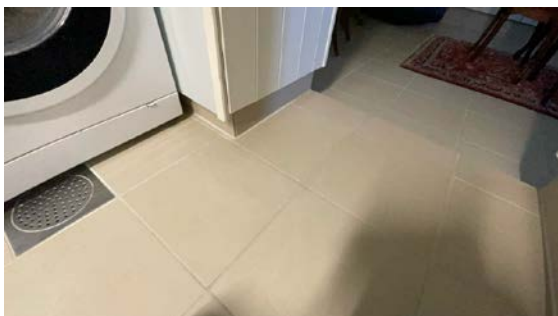
Det er ikke montert oppkant ved døråpninger og sideliggende rom er lavere enn vaskerom. Ved eventuell lekkasje eller vann over gulv vil vann kunne renne ut til omliggende rom hvor det ikke når sluk i gulvet.

Det bør etableres fuktsikre oppkanter i døråpninger mot kjellerstue og bod.

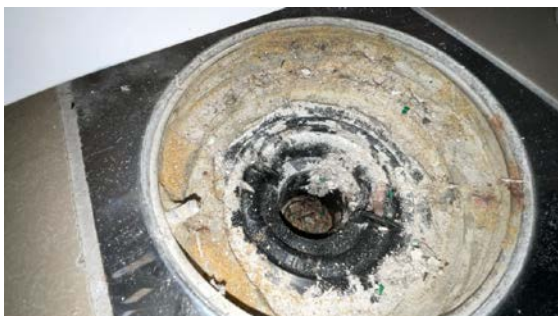
Sluk i gulv, med såvidt synlig kant av membran under klemring.

Innhente dokumentasjon om det lar seg gjøre.

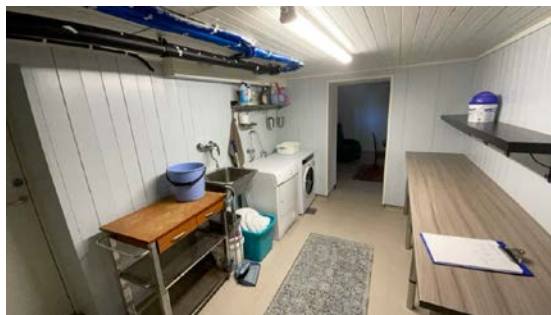
- Dårlig ventilasjon på et våtrom kan føre til alvorlige konsekvenser som fuktskader og muggvekst.

Det er ikke etablert ventilasjon fra vaskerom.

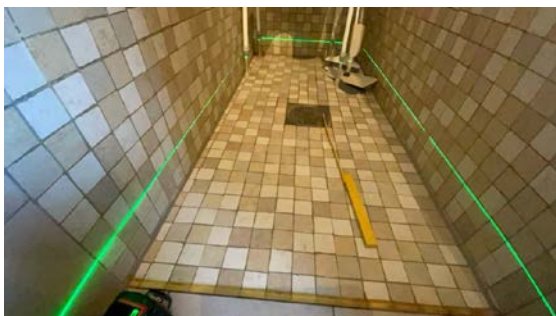
- Det er påvist avvik i fallforhold til sluk i forhold til krav i forskrift på byggetidspunktet.

- Til tross for avviket i fall/høydeforskjell til sluk, vil gulvet fortsatt kunne lede vann mot sluket, men med redusert effektivitet. Dette kan potensielt øke risikoen for vannansamling i enkelte områder av badet.

Det er ikke etablert tilstrekkelig fall på gulv mot sluk i dusjnise.

Utbedring av fallforhold anbefales satt i sammenheng med eventuell fremtidig oppgradering av våtrommet.

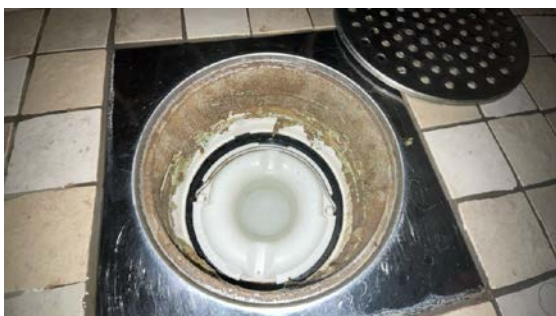
Sluk i gulv, med synlig kant av membran under klemring.

Innhente dokumentasjon om det lar seg gjøre.

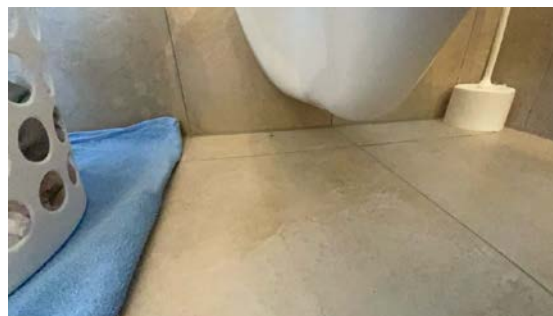
- Uten dreneringsløsning/lekkasjesikring kan lekkasjer pågå over lang tid uten å bli oppdaget. Dette kan føre til omfattende fuktskader i omkringliggende byggematerialer.

Det er ikke etablert spalte for synliggjøring av lekkasje fra innebygget sistene.

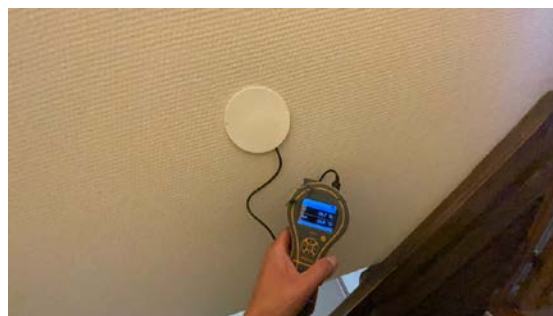
Hulltaking er foretatt i egg fra tilstøtende trapperom, uten å påvise unormale forhold i vegg.

Hulltaking er foretatt i vegg fra tilstøtende trapperom.

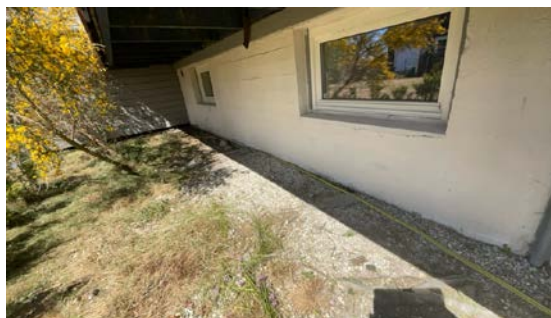
- Utvendig tetting/fuktsikring av grunnmuren er avsluttet under utvendig terreng.
- Vurdering basert på alder. Tilstandsgrad 2 gis med bakgrunn i at mer enn halvparten av forventet brukstid for dreneringen er passert. Det er nå ingen symptomer på funksjonssvekkelse, men vær oppmerksom på at dette er en risikokonstruksjon.

Det er ikke synlig grunnmursplast over terreng.

- Andre tiltak:
- Overvåk tilstanden jevnlig. For å få tilstandsgrad 0 eller 1 må dreneringen skiftes ut, men tidspunktet for når dette er nødvendig er vanskelig å si noe om. Bruken av underetg/kjeller vil og være avgjørende.

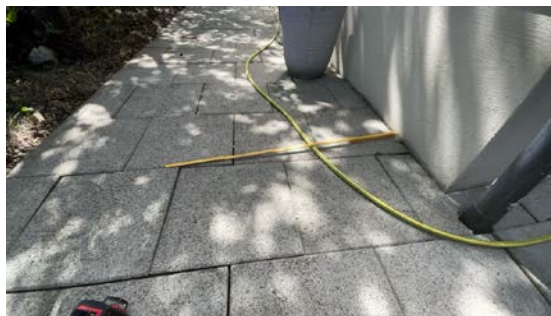
Terreng har fall inn mot grunnmur.

- Det bør foretas terrengjusteringer.

Kostnadsestimat: 10 000 - 50 000
